## **RAPPORT D'ENQUÊTE AÉRONAUTIQUE A11Q0052**

### **SORTIE DE PISTE**

**DU BOMBARDIER BD100-1A10, N818RC  
EXPLOITÉ PAR TRI MARINE MANAGEMENT COMPANY LLC  
IQALUIT (NUNAVUT)  
LE 12 MARS 2011**

Numéro du rapport : A11Q0052

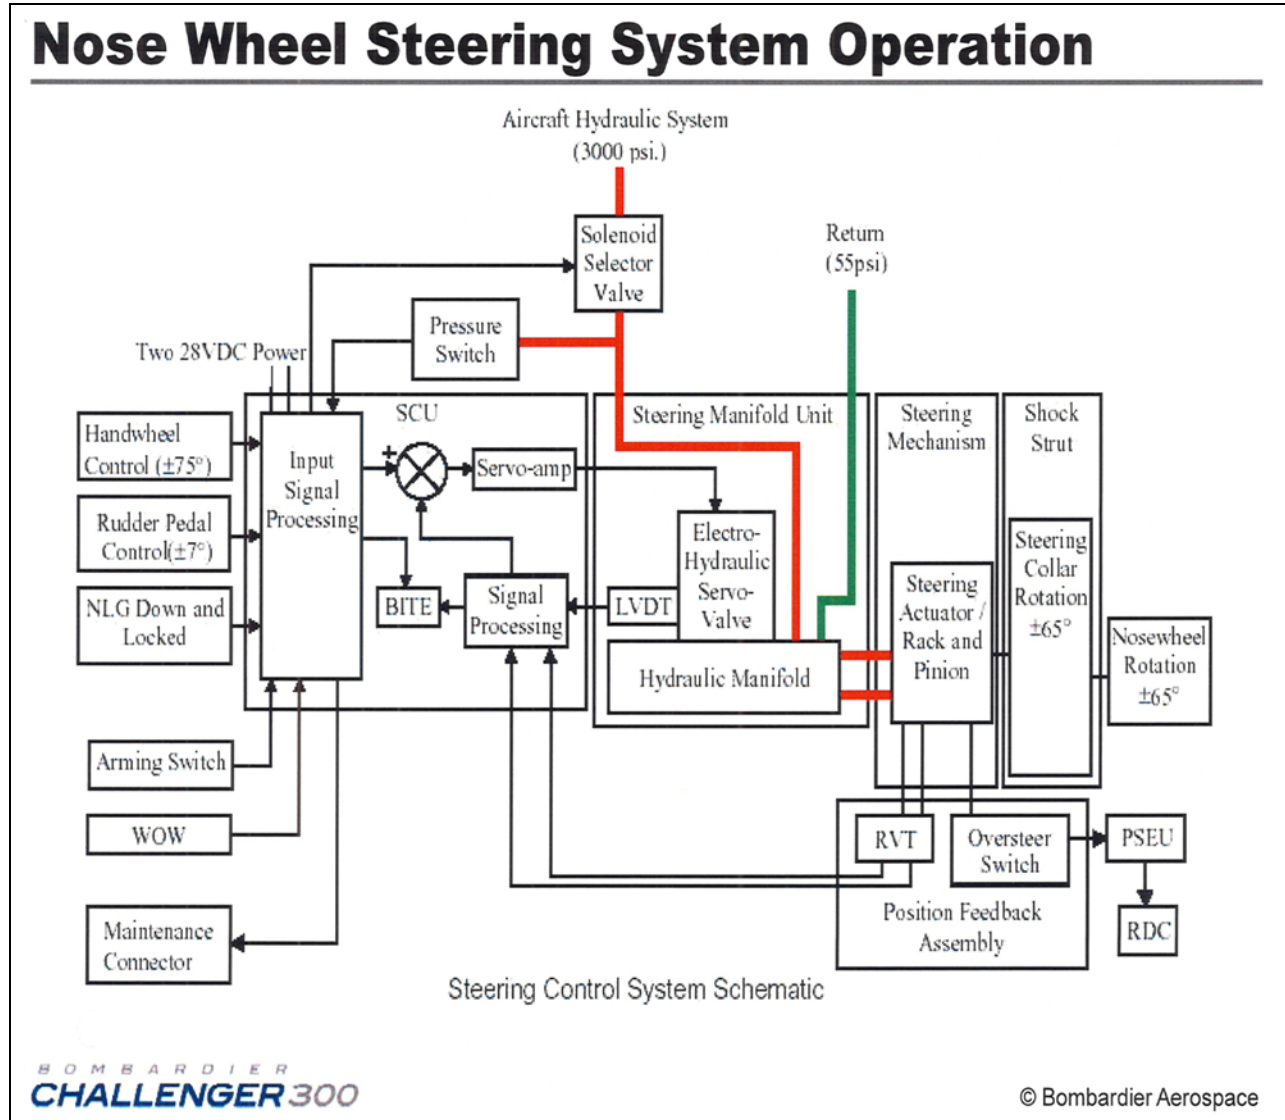
Annexe B : Fonctionnement du circuit d'orientation train avant (en anglais seulement)

Le service d'ingénierie de MBD a téléchargé les inscriptions au journal des défauts depuis la mémoire rémanente de l'unité de commande de la direction, et l'analyse a permis d'établir que l'action intempestive vers la droite du circuit d'orientation train avant aurait pu être causée par les défaillances de 2 pièces différentes à quelques millisecondes l'une de l'autre. Le servodistributeur électrohydraulique<sup>9</sup> n'a pas répondu au courant commandé, et la vanne de sélection du dispositif d'orientation était lente à fermer lorsqu'elle était mise hors tension, ce qui a causé l'arrêt du circuit et a empêché le train avant de pivoter librement (annexe B).

Le braquage intempestif vers la droite du train avant a été reproduit dans le cadre des essais d'imprégnation de froid à Iqaluit (Nunavut). Lorsque le bouton-poussoir du circuit d'orientation train avant a été mis sous tension (« ON »), le circuit d'orientation a fait pivoter le train avant de 15° vers la droite de façon intempestive; ce scénario est semblable à l'événement. Les résultats des essais et du démontage effectués aux installations de Messier-Bugatti-Dowty, Pneudraulics Inc. et IN-LHC et présentés dans leurs rapports respectifs, permettent de conclure que la contamination est un problème courant et qu'elle a vraisemblablement contribué à la défaillance de la vanne de sélection du dispositif d'orientation. Toutefois, ces essais n'ont pu déterminer la cause du mauvais fonctionnement du servodistributeur électrohydraulique.

électrohydraulique, sans toutefois pouvoir expliquer sa présence. Le servodistributeur électrohydraulique n'a pas répondu aux commandes d'orientation, et la logique de l'unité de commande de la direction a commandé la fermeture de la vanne de sélection du dispositif d'orientation. Celle-ci ne s'est pas fermée, et cet état a empêché le circuit d'orientation de faire pivoter librement le train avant, bien que ce dernier ait été braqué vers la droite.
