Transportation Safety Board  
of Canada

## **RAPPORT D'ENQUÊTE AÉRONAUTIQUE A11W0048**

### **PERTE DE MAÎTRISE ET DÉSINTÉGRATION EN VOL**

**DU DE HAVILLAND DHC-3 OTTER, C-GMCW  
EXPLOITÉ PAR BLACK SHEEP AVIATION & CATTLE CO. LTD.  
À 38 NM AU NORD-EST DE MAYO (YUKON)  
LE 31 MARS 2011**

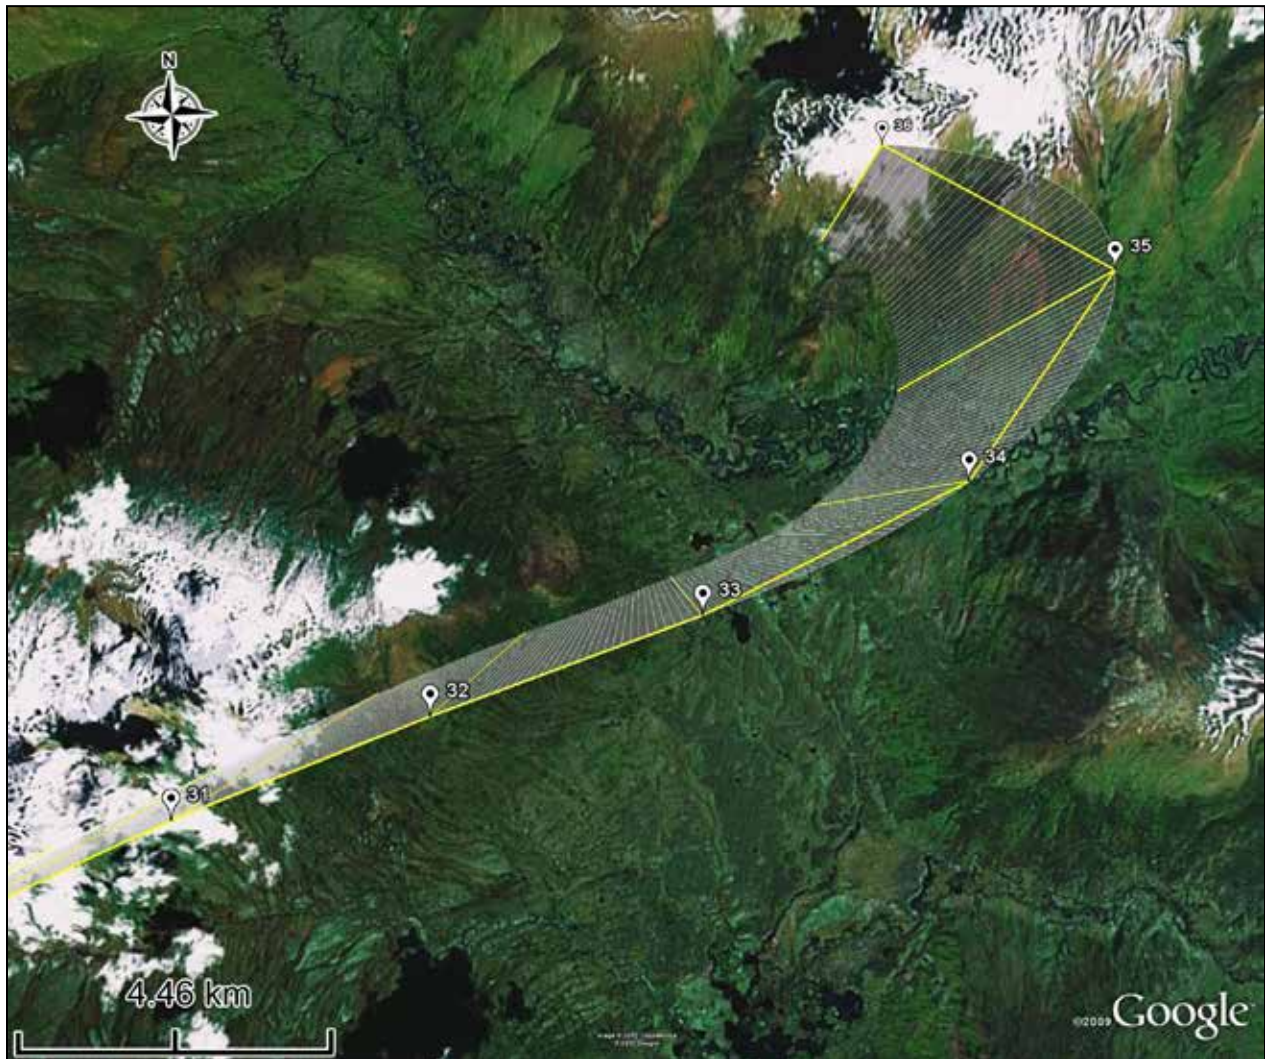
**Figure 1.** Trajectoire finale de l'aéronef selon les données du GPS

Une analyse des vitesses selon le GPS a révélé que le pilote volait à des vitesses égales ou supérieures à 144 mi/h IAS, qui était la limite supérieure de l'arc vert sur l'anémomètre du DHC-3 Otter à moteur Honeywell (Garrett), pour une bonne partie du vol. Cette vitesse a été dépassée à un certain moment au cours de tous les vols. Dans 6 vols, cette vitesse a été dépassée pendant l'entière partie du vol effectuée à l'altitude de croisière et pendant plus de 50 % de la partie du vol effectuée à l'altitude de croisière de 2 vols. L'analyse a révélé que, pendant le vol en cause, l'aéronef volait à une vitesse indiquée égale ou légèrement supérieure à 144 mi/h lorsqu'il a commencé à se diriger vers la gauche.

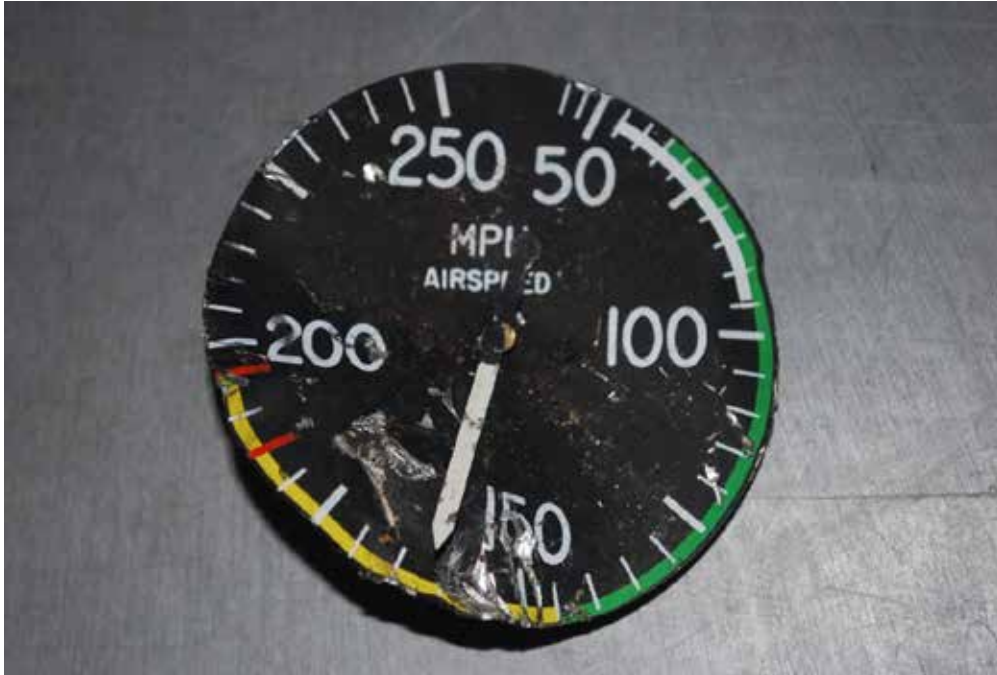
**Figure 2.** Cadran de l’anémomètre retiré de l’aéronef en cause

La CN découlait d'une analyse qui indiquait que les limitations de vitesse indiquée des aéronefs en cause n'étaient pas modifiées pour tenir compte de l'installation d'un turbopropulseur, comme le stipule la réglementation. La CN a été publiée dans le but de prévenir la perte d'intégrité structurale des avions due à la capacité des avions en cause de voler à des vitesses qui dépassent celles que la FAA considère comme sécuritaires.

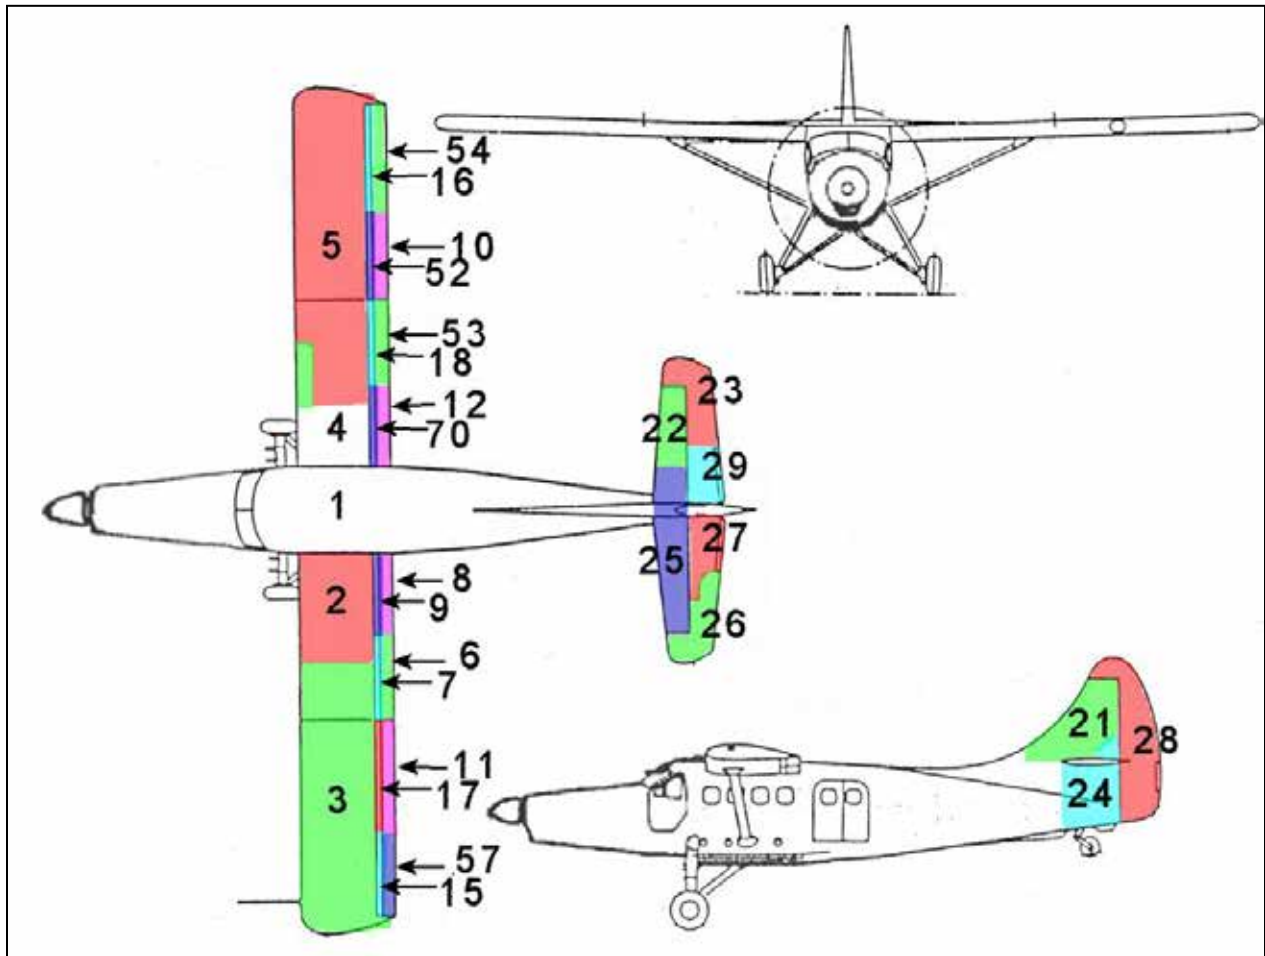
Annexe G – Dessins de trois vues de l'aéronef en cause

Les 2 ailes et l'empennage s'étaient rompus en plusieurs sections pendant la séquence de désintégration (annexe G). L'épave a été disposée au sol dans un atelier; on a placé le fuselage, les ailes, l'empennage, le train d'atterrissage et toutes les commandes de vol de façon à reproduire un aéronef intact et assemblé. Un examen structural a permis de déterminer que l'aéronef fonctionnait au-delà de sa vitesse maximale admissible lorsque la désintégration s'est produite et que celle-ci a débuté lorsque les 2 ailes se sont rompues vers le bas sous l'action d'une surcharge négative attribuable à la vitesse élevée.

Les couleurs de l'aile et de l'empennage indiquent les principaux composants qui se sont rompus. Le chiffre correspond aux éléments du tracé des débris.

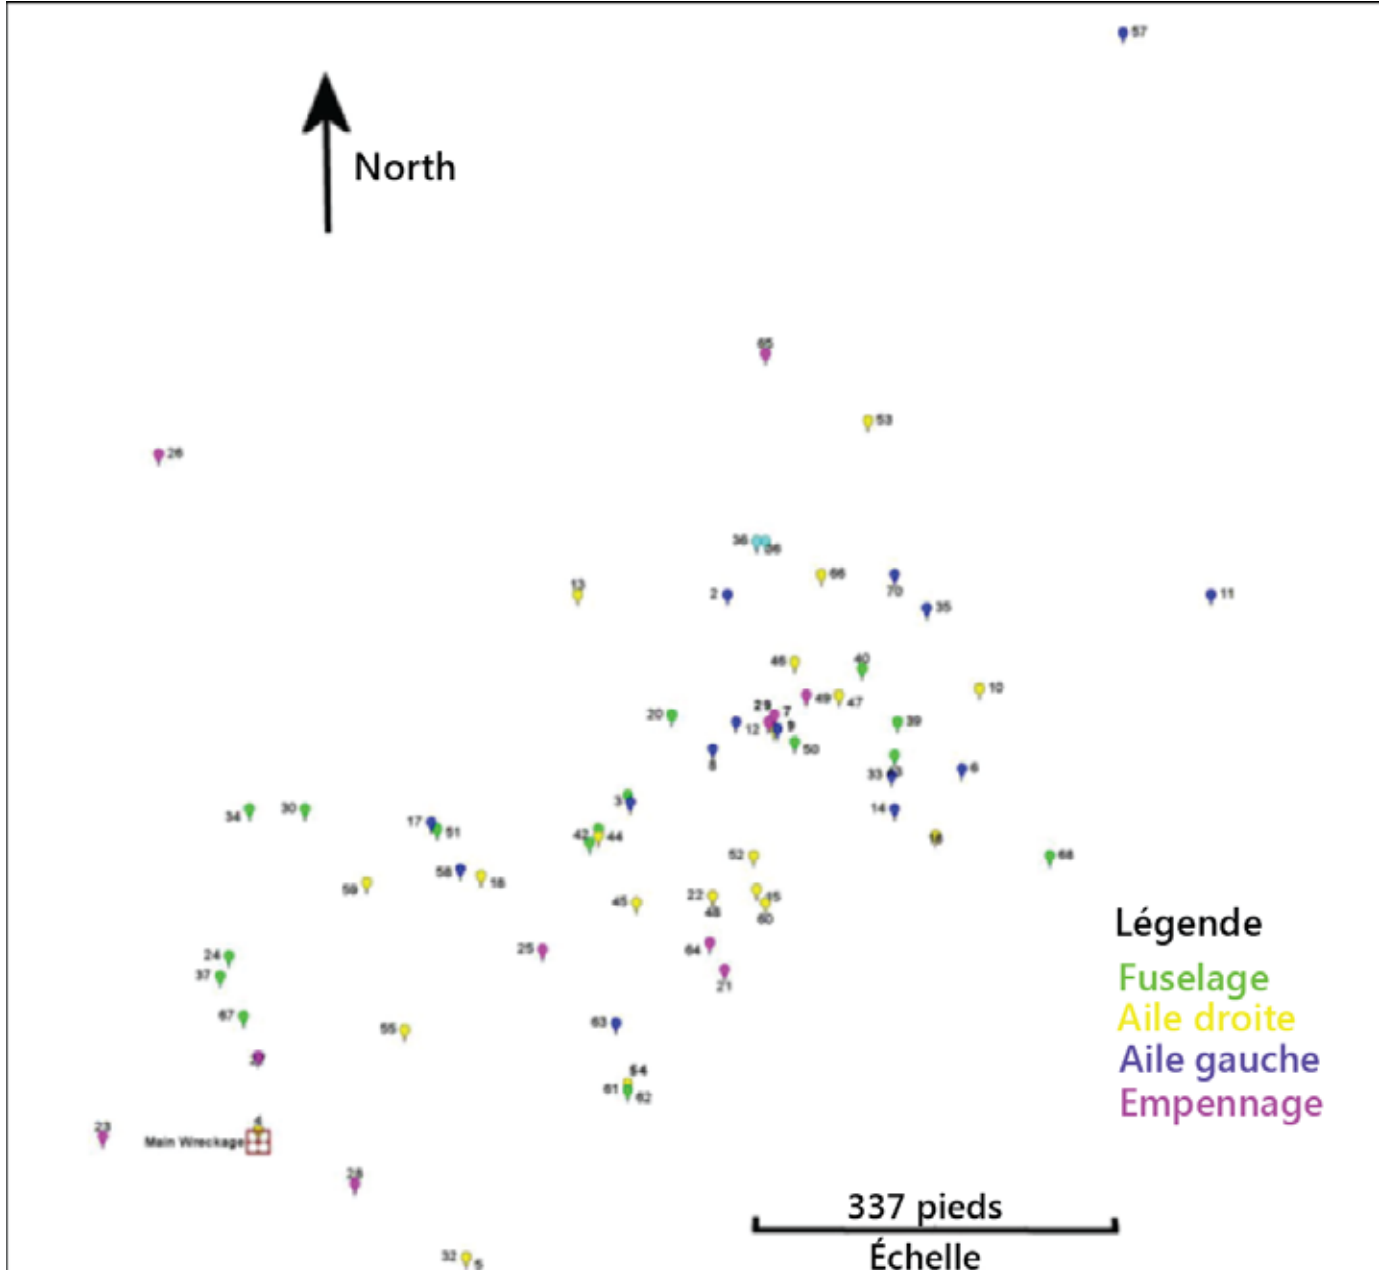
## Annexe H – Répartition de l'épave

Dessin à l'échelle du contenu du tracé des débris produit à partir d'un levé GPS du tracé des débris effectué sur les lieux (les éléments numérotés sont énumérés à la page suivante)
