Bureau de la sécurité des transports
du Canada

RAPPORT D'ENQUÊTE AÉRONAUTIQUE A12O0005

DÉPASSEMENT DE PISTE DU PILATUS PC-12/45 C-FPCN EXPLOITÉ PAR AIR BRAVO CORPORATION À L'AÉROPORT VICTOR M. POWER DE TIMMINS (ONTARIO) LE 15 JANVIER 2012

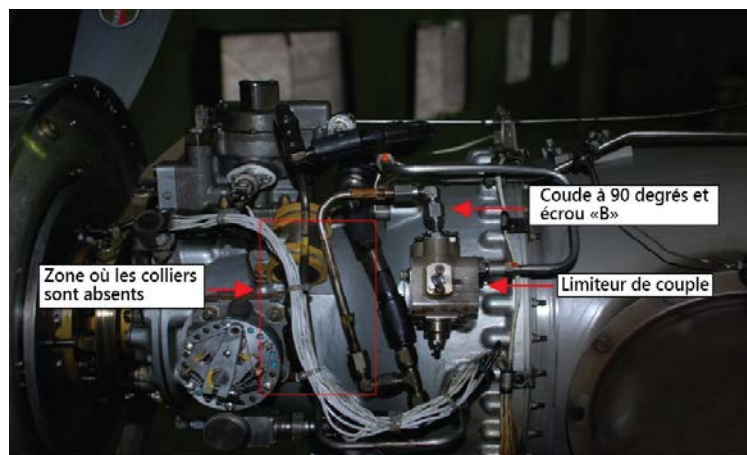
Une inspection du moteur après l'accident a révélé que l'écrou B du coude de 90° relié au raccord union mâle de la sortie d'huile située au-dessus du limiteur de couple était détaché.

En outre, il manquait deux ensembles de colliers sur la tuyauterie de l'ensemble (voir la Figure 1). Le capteur magnétique du détecteur de limailles a été retiré; il était entièrement

Figure 1. Photo de l'écrou B et des colliers manquants

Des signes de grippage étaient présents sur la surface de contact entre les cuvettes et les cônes de l'écrou B du coude de 90° et du raccord union mâle situés au-dessus du limiteur de couple. Les signes de grippage révèlent que les raccords ont déjà été soumis à un couple excessif. Lorsque des signes de grippage sont apparents, il peut être difficile de maintenir les couples de serrage en raison du fait que la surface de contact est inadéquate.

L'événement déclencheur de cet accident a été le desserrage de l'écrou B sur le raccord à 90° fixé à la sortie d'huile située au-dessus du limiteur de couple. Ce desserrage a permis à l'huile moteur de se vider par pompage dans un court laps de temps. Plusieurs hypothèses ont été étudiées afin de déterminer pourquoi l'écrou B s'est desserré. En voici quelques-unes :

- le grippage des surfaces de contact a empêché de bien serrer l'écrou B;
- l'écrou B a été mal installé durant l'installation du moteur;
- il y a eu des vibrations dans les conduites d'huile, en raison de l'absence de colliers, ce qui a entraîné un mouvement rotatif du raccord de 90°.

Un dispositif de verrouillage secondaire comme un fil frein peut empêcher les raccords comme l'écrou B de se détacher, même si ce dernier est installé incorrectement. En outre, l'application d'un produit scellant comme le Torque Seal peut indiquer visuellement que le raccord s'est desserré.
