## **RAPPORT D'ENQUÊTE AÉRONAUTIQUE A12O0071**

### **PERTE DE MAÎTRISE ET COLLISION AVEC UN PLAN D'EAU**

**COCHRANE AIR SERVICE  
HYDRAVION DE HAVILLAND DHC-2 MK. 1, C-FGBF  
LAC LILLABELLE (ONTARIO)  
LE 25 MAI 2012**

Rapport numéro A12O0071

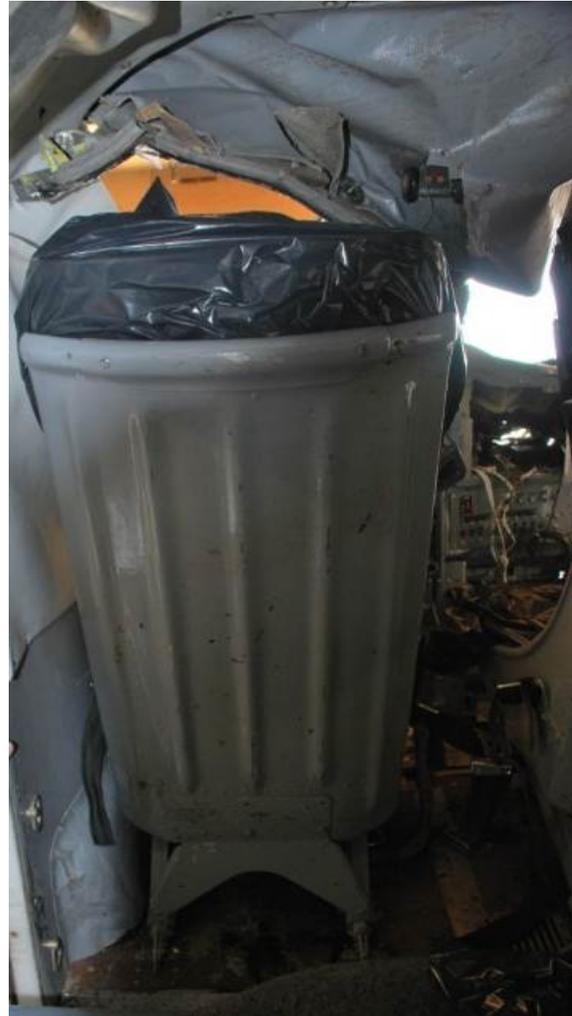
Le pilote et le copilote à bord de l'appareil C-FGBF avaient des sièges en métal massif, de style militaire à haut dossier (photo 1) équipés de ceintures à 4 points d'ancrage. La ceinture sous-abdominale était de type standard et la ceinture-baudrier était un dispositif de retenue en Y détachable et réglable (sans enrouleur à inertie). Lorsque ce type de harnais est serré, il peut être extrêmement difficile pour la plupart des personnes d'atteindre les commandes essentielles du poste de pilotage.

**Photo 1.** Siège du pilote de l'appareil C-FGBF après l'accident

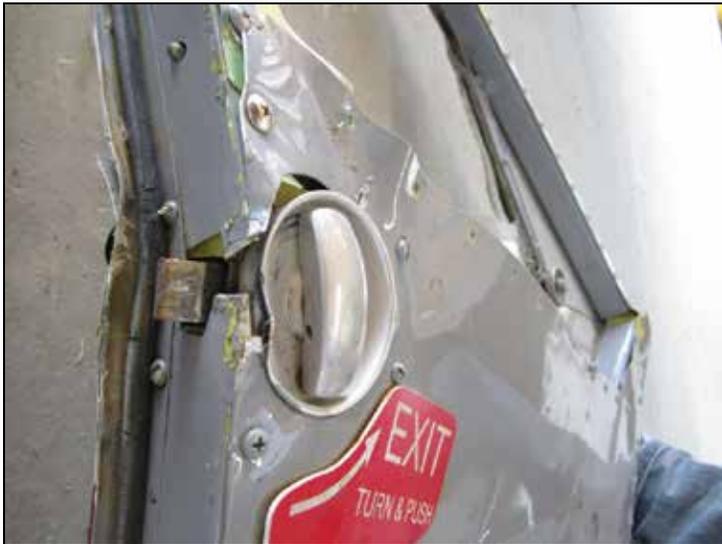
- Les volets étaient en configuration d'amerrissage.
- Les portes de droite du poste de pilotage et des passagers ont été enfoncées et ne s'ouvraient plus.
- Les fenêtres des 2 portes avant étaient cassées.
- Le pare-brise du poste de pilotage avait volé en éclats et le toit était enfoncé.
- La porte de gauche des passagers était en bon état et utilisable.
- La porte du pilote était pliée et partiellement coincée dans le châssis et le mécanisme d'ouverture n'a pu être actionné qu'au moyen d'un levier (photo 2).
- Après l'accident, on a retrouvé la ceinture-baudrier du pilote rangée dans une pochette de rangement.
- La ceinture-baudrier du siège avant du passager était retenue par son point de fixation au plafond.

**Photo 2.** Mécanisme d'ouverture de la porte du pilote

La porte du pilote ayant été endommagée, il fallait exercer une forte pression sur la poignée pour l'ouvrir. En outre, la petite poignée rotative intérieure originale, qui était encastrée, n'avait pas été remplacée par une poignée plus accessible et plus facile à actionner. L'un ou l'autre de ces facteurs ont pu empêcher le pilote d'ouvrir la porte. Le pilote a survécu à l'impact, mais a été incapable de sortir de l'aéronef, ayant peut-être eu de la difficulté à trouver une autre sortie ou à ouvrir une autre porte, et s'est noyé. Les pilotes d'hydravions commerciaux qui ne reçoivent pas la formation sur l'évacuation subaquatique courent un risque accru de ne pas être en mesure de sortir de l'appareil après un impact avec l'eau.
