**RAPPORT D'ENQUÊTE AÉRONAUTIQUE
A12O0074**

**DÉFAILLANCE DU MOTEUR PENDANT LA MONTÉE
INITIALE**

**AIR CANADA
AÉROPORT INTERNATIONAL LESTER B. PEARSON DE
TORONTO (ONTARIO)
LE 28 MAI 2012**

Boeing 777-333ER, C-FITW

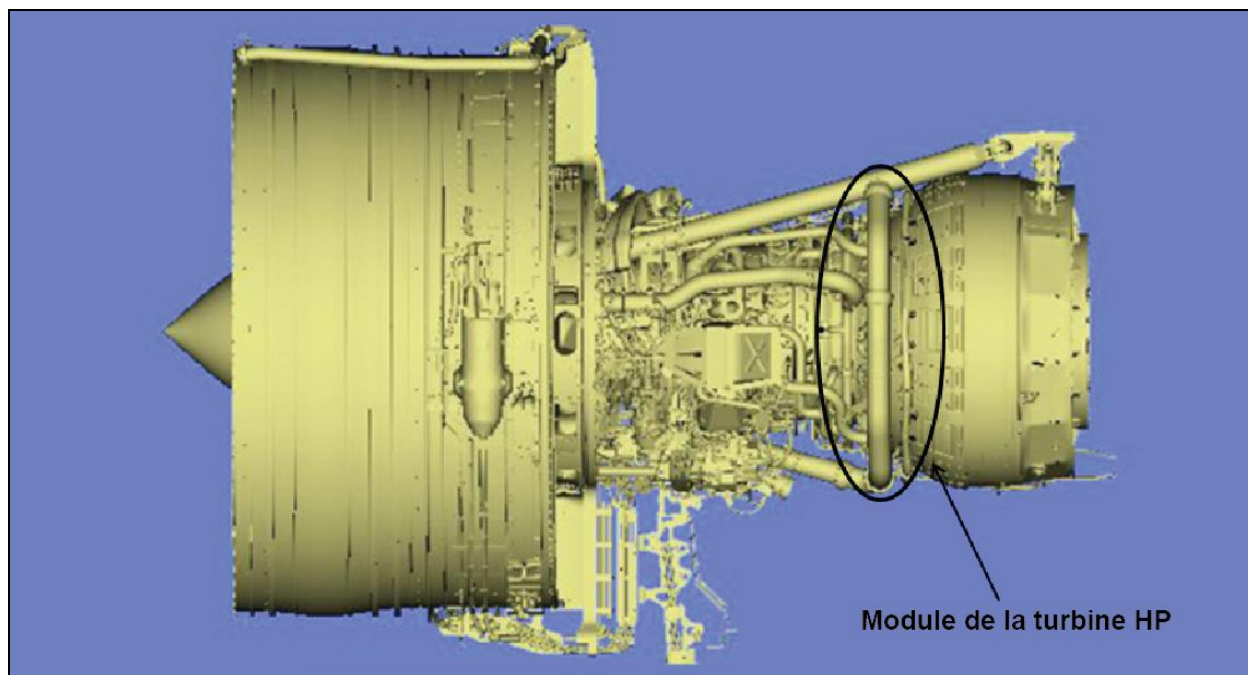
Plusieurs fragments de tuyère de l'étage 2 de la turbine HP se sont logés à différents endroits, grippant le cœur du propulseur⁵ et l'empêchant de tourner librement. On n'a trouvé ni trace d'impact d'oiseau, ni signe de défaillance d'un composant en aval du module de la turbine HP (figure 1).

Figure 1. Emplacement du module de la turbine HP dans le moteur

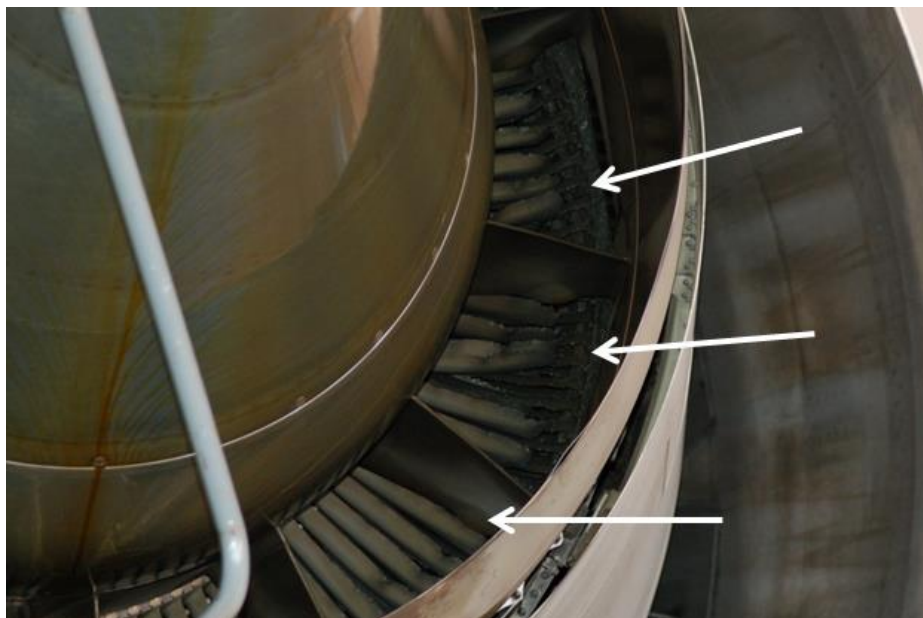
Les dommages ont été observés au niveau des couronnes de stator de l'étage 1 de la turbine HP, et semblaient plus apparents à la position 11 heures. Une portion d'environ 1 ½ pouces des segments des couronnes de stator était brûlée à cet endroit, et le reste était manquant. Les aubes de l'étage 1

Photo 1. Endommagement des aubes de la turbine BP - section arrière du moteur

de la turbine HP étaient en place; toutefois, les bords d'attaque et de fuite des aubes ainsi que leurs extrémités présentaient d'importants dommages. Le carter de la turbine HP présentait 3 trous qui semblaient avoir été créés par une exposition à une chaleur excessive. Aucun dommage n'a été observé sur la chambre de combustion, qui se trouvait directement en aval de la turbine HP.

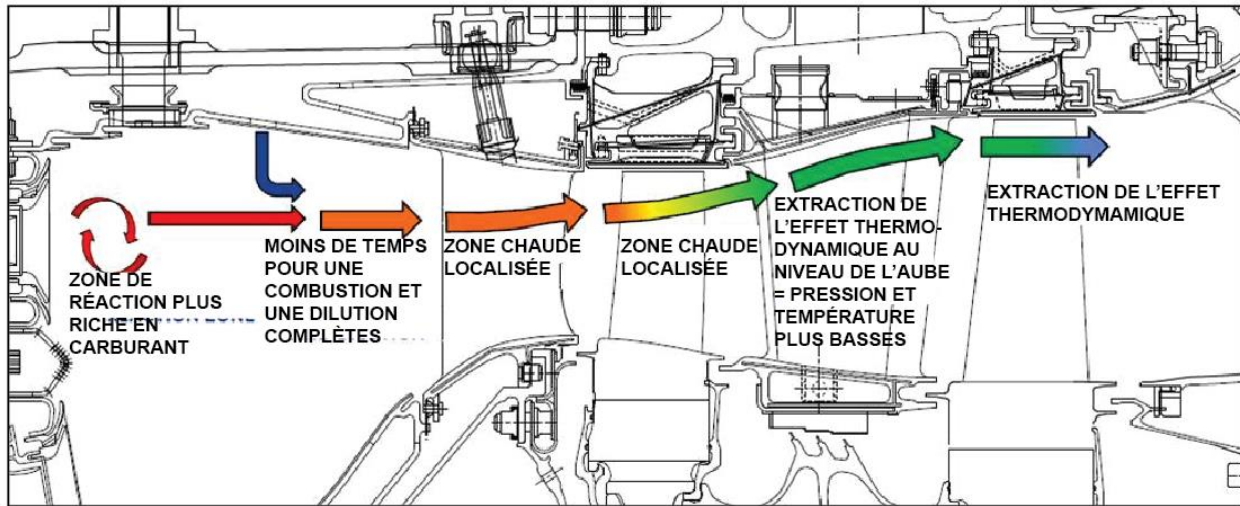
Figure 2. L'illustration montre la zone riche en carburant, et les flèches de couleur illustrent l'écoulement gazeux dans les étages de la turbine HP du moteur. (Image : General Electric)

Le phénomène est le plus susceptible de survenir dans l'étage 1 de la turbine HP, où les températures sont plus élevées qu'en tout autre endroit du moteur. Pendant que le gaz s'écoule vers l'arrière, les différents étages de la turbine en extraient l'énergie. Les températures sont alors relativement plus basses, ce qui réduit la possibilité de la formation d'une zone surchauffée plus loin derrière l'étage 1 de la turbine HP. Il a été établi que la condition à l'origine de la détérioration de la couronne était liée à l'opération de perçage au laser des orifices de refroidissement dans la couronne. La détérioration subséquente de la couronne a réduit l'efficacité du refroidissement de cette dernière et augmenté le taux de perte de matière.
