RAPPORT D'ENQUÊTE AÉRONAUTIQUE A12P0079

PERTE DES REPÈRES VISUELS ET COLLISION AVEC LE RELIEF

**BAILEY HELICOPTERS LTD.
EUROCOPTER AS350-B2 (HÉLICOPTÈRE), C-FBHN
À 14 NM À L'OUEST DE TERRACE (COLOMBIE-BRITANNIQUE)
LE 1^{ER} JUIN 2012**

Rapport numéro A12P0079

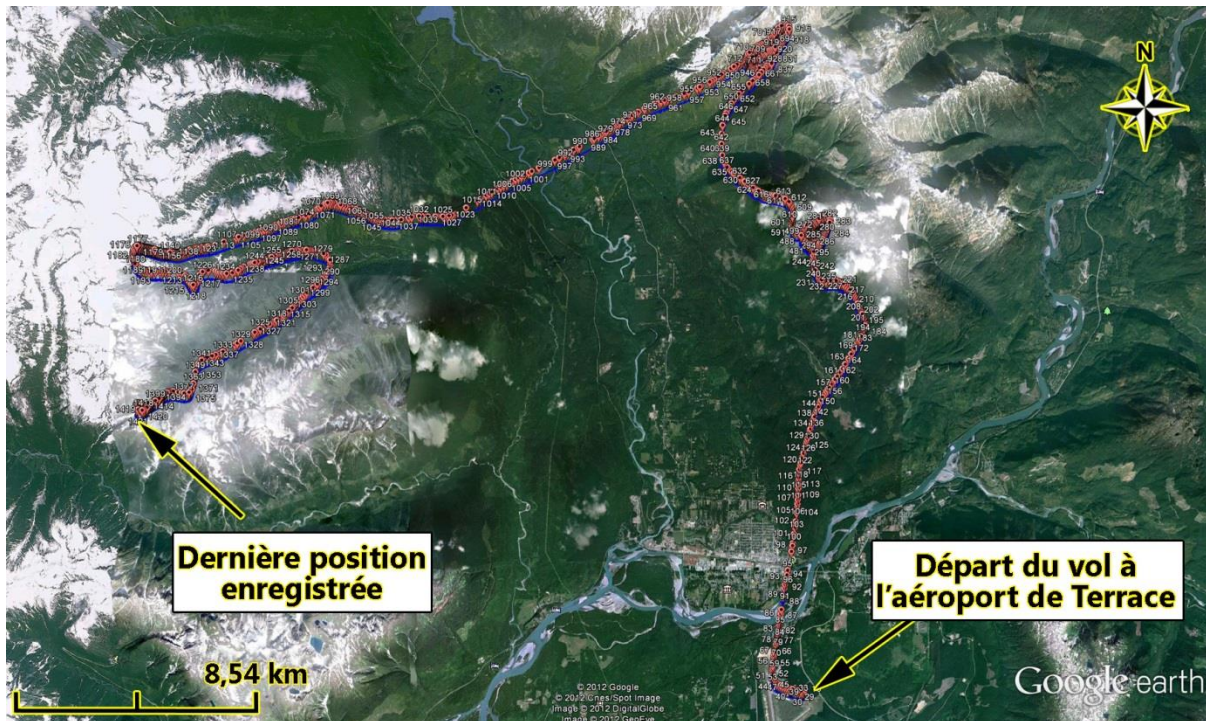
L'itinéraire de vol de BHL a été déposé auprès de son bureau de régulation des vols à Fort Saint John (Colombie-Britannique); il précisait que le technicien d'entretien d'aéronef (TEA) de l'entreprise serait passager. L'appareil a décollé de l'aéroport de Terrace à 7 h 54². L'hélicoptère est demeuré à moins de 15 milles marins (nm) de Terrace et volait en direction nord le long du côté est de la vallée de la rivière Kitsumkalum. Les données de position extraites de 3 systèmes mondiaux de localisation (GPS) différents ont révélé que certaines manœuvres ont eu lieu à 2 endroits avant que l'hélicoptère se dirige vers l'ouest pour traverser la rivière Kitsumkalum (figure 1). Sur le côté ouest de la vallée, l'hélicoptère est entré dans un ravin en direction sud-ouest et a volé le long du côté droit, ou sud, du ravin. Près du point le plus élevé du ravin, soit environ 3800 pieds au-dessus du niveau de la mer (asl), l'hélicoptère a effectué un virage à 180° à gauche et a rebroussé chemin, en descendant, le long du versant nord du ravin. L'hélicoptère a ensuite amorcé un virage à droite, a traversé une crête et a descendu dans un autre ravin parallèle au premier. L'hélicoptère a tourné de nouveau vers le sud-ouest pour remonter le ravin et a commencé à grimper, en réduisant sa vitesse sol, en suivant le contour du relief sur le côté gauche du ravin.

L'hélicoptère montait à environ 1000 pieds par minute (ppm), puis a rapidement cessé de grimper une fois rendu à environ 4500 pieds asl, à une vitesse sol de 45 nœuds. Il a amorcé un virage à droite près du point culminant du ravin. Lorsque l'hélicoptère a viré, il est resté à 4500 pieds pendant environ 9 secondes avant de descendre à un rythme accéléré et d'augmenter sa vitesse sol en resserrant le rayon de virage. Selon les données récupérées et enregistrées à 1 seconde d'intervalle, l'hélicoptère a effectué un virage d'environ 285° en 25 secondes et a descendu les 220 derniers pieds jusqu'au lieu de l'accident en 3 secondes (4400 ppm). Il a frappé de front, mais légèrement à gauche du centre, le flanc enneigé de la montagne dont la pente était de 30°, à environ 4000 pieds asl (54,563° N, 128,933° W) à 8 h 41.

Figure 1. Tracé des données GPS relatives au vol ayant mené à l'accident (image : Google Earth)
