RAPPORT D'ENQUÊTE AÉRONAUTIQUE
A12Q0029

FUMÉE DANS LA CABINE

BEEHCRAFT B100, C-FLKS
PASCAN AVIATION INC.
AÉROPORT MONTRÉAL/SAINT-HUBERT (QUÉBEC)
LE 21 FÉVRIER 2012

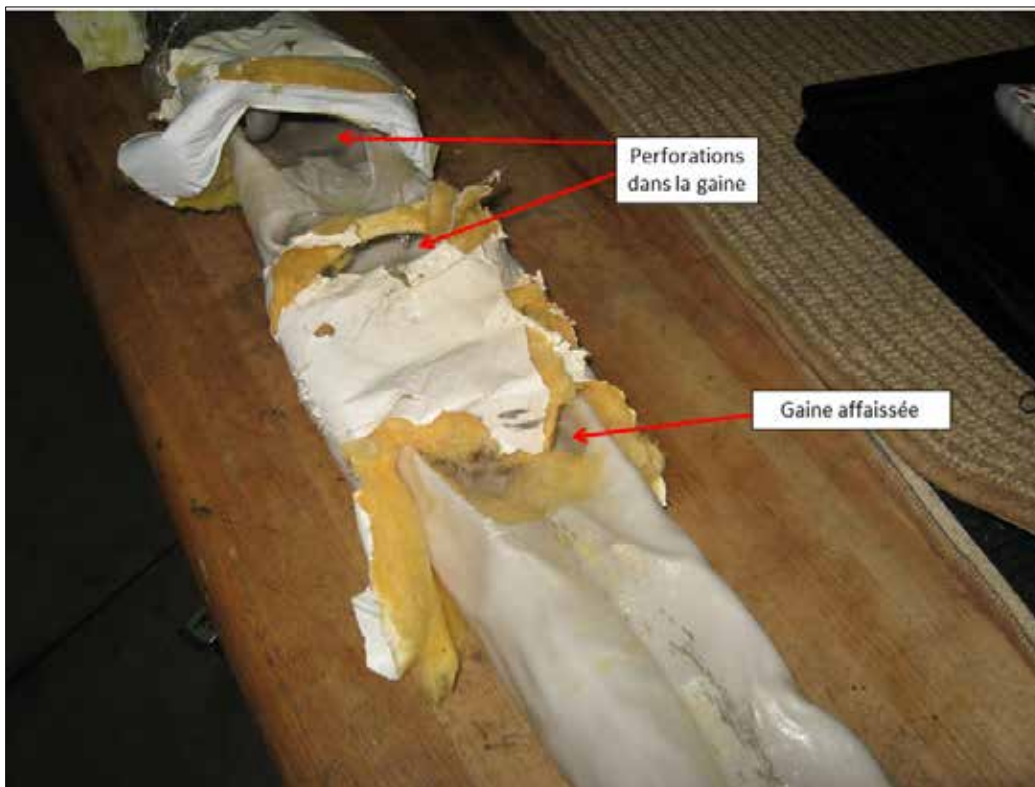
Trois tronçons de gaine d'air chaud dans lesquels circule de l'air de prélèvement, se trouvant sous le plancher du côté droit de la cabine principale, ont été trouvés fondus, écrasés et perforés (photo 1). Un tube étanche de dégivreur servant à acheminer de l'air jusqu'aux boudins de dégivrage avait lui aussi fondu et était écrasé. L'onduleur n° 2, situé sous le plancher de la cabine du côté droit et contigu aux gaines d'air chaud, avait surchauffé, et son système de protection s'était déconnecté du circuit durant l'événement; il n'y avait aucuns dommages visibles.

Photo 1. Gaines d'air chaud endommagées, dans l'état dans lequel elles ont été trouvées à bord de l'aéronef en cause dans l'événement.

D'après les dommages thermiques observés, il est évident que les gaines d'air chaud ont été exposées à une plage de températures allant de 185 °C à 200 °C, ce qui excède les limites du système de protection contre la surchauffe. L'enquête n'a toutefois pas permis de déterminer quel composant du système de ventilation a pu faire défaut, et n'a pas non plus permis d'établir le moment où la déformation, la fusion, le bullage et la perforation des gaines d'air chaud ont eu lieu. C'est probablement la chaleur qui s'échappait des gaines d'air chaud perforées qui a causé l'apparition d'une légère fumée dans le poste de pilotage et la cabine.

1. La chaleur produite par la conduite d'air de prélèvement non isolée a eu une incidence sur l'intégrité des gaines d'air et du tube de dégivreur à cause de la proximité de ceux-ci.
2. Les gaines d'air chaud ont été exposées à une température qui a causé des dommages thermiques.
3. Le matériau employé pour fabriquer les gaines d'air chaud ne résiste pas aux températures les plus élevées auxquelles ces gaines peuvent être exposées dans les conditions d'exploitation; il se peut par conséquent que le matériau ne soit pas approprié à cet usage.
4. C'est probablement l'air qui s'échappait des gaines d'air chaud perforées qui a causé l'apparition d'une légère fumée dans le poste de pilotage et la cabine.

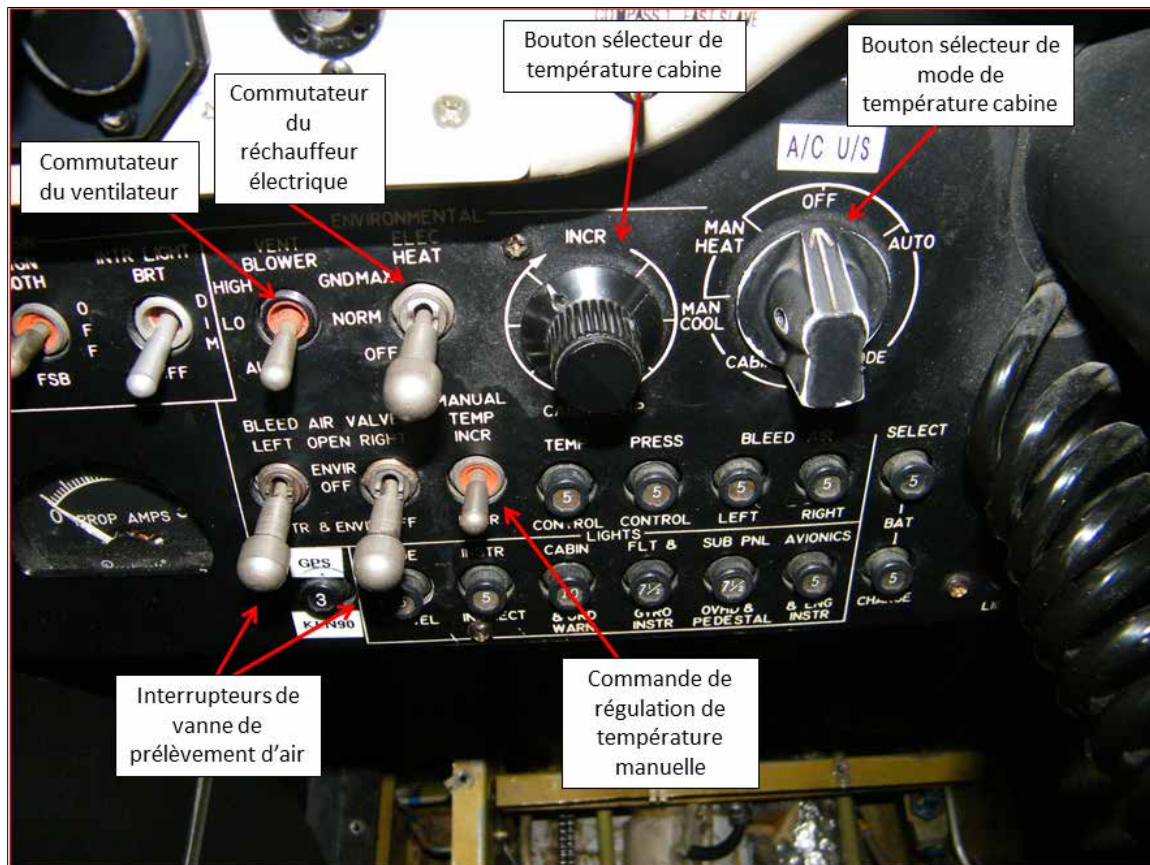
Un tableau de commande du système de ventilation, situé du côté du copilote dans le poste de pilotage, permet la régulation automatique ou manuelle (photo 2). Le tableau comprend le commutateur du ventilateur (VENT BLOWER), le commutateur du réchauffeur électrique (ELEC HEAT), le bouton sélecteur de température cabine (CABIN TEMP), le bouton sélecteur de mode de température cabine (CABIN TEMP MODE), les 2 interrupteurs de vanne de prélèvement d'air (BLEED AIR VALVE) et la commande de régulation de température manuelle (MANUAL TEMP).

Photo 2. Tableau de commande du système de ventilation

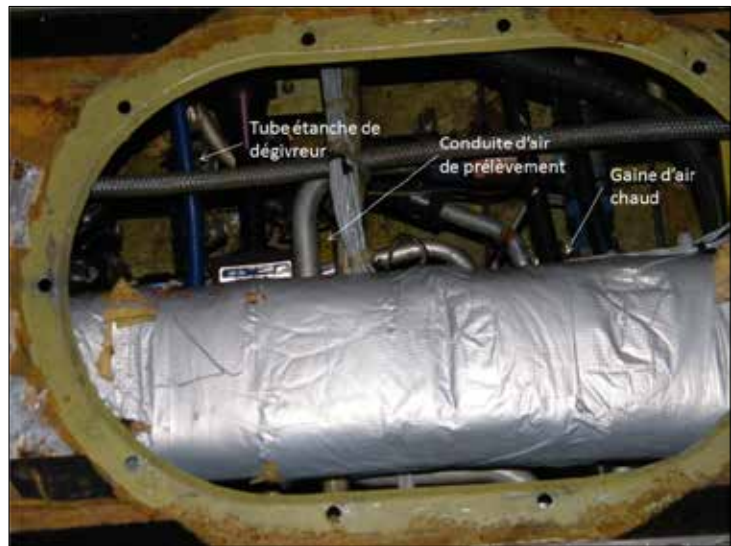
Photo 3. Gaine d'air chaud, tube étanche de dégivreur et conduite de prélèvement d'air sous le plancher du côté droit pendant les essais

On a effectué des essais sur le circuit de régulation de la température de l'aéronef en cause dans l'événement pour déterminer les températures auxquelles certains composants choisis sont exposés dans diverses conditions de fonctionnement. Les essais ont eu lieu le 25 septembre 2012 aux installations de l'exploitant. On a enlevé les sièges, la moquette, et les panneaux de revêtement de plancher du côté droit de la cabine pour pouvoir accéder aux composants connexes (photo 3).

La température de point de fusion maximale mentionnée dans le cas du matériau du tube de dégivreur était de 88 °C. Comme le tube est placé à proximité de la conduite d'air de prélèvement non isolée et de la gaine d'air chaud perforée, la température environnante était plus élevée que celle que peut supporter le matériau. Dans le présent cas, le tube de dégivreur s'est complètement écrasé, et a rendu inopérant le système de dégivrage de l'empennage. Comme l'aéronef ne volait pas dans des conditions de givrage, le risque associé au manque de capacité de dégivrage était très faible. Néanmoins, la sécurité du vol aurait été affectée en présence de conditions de givrage.
