RAPPORT D'ENQUÊTE AÉRONAUTIQUE A12W0004

SORTIE EN BOUT DE PISTE

**DU BOEING 737-700, C-GDEJ
EXPLOITÉ PAR 1263343 ALBERTA INC. (S/N ENERJET)
À FORT NELSON (COLOMBIE-BRITANNIQUE)
LE 9 JANVIER 2012**

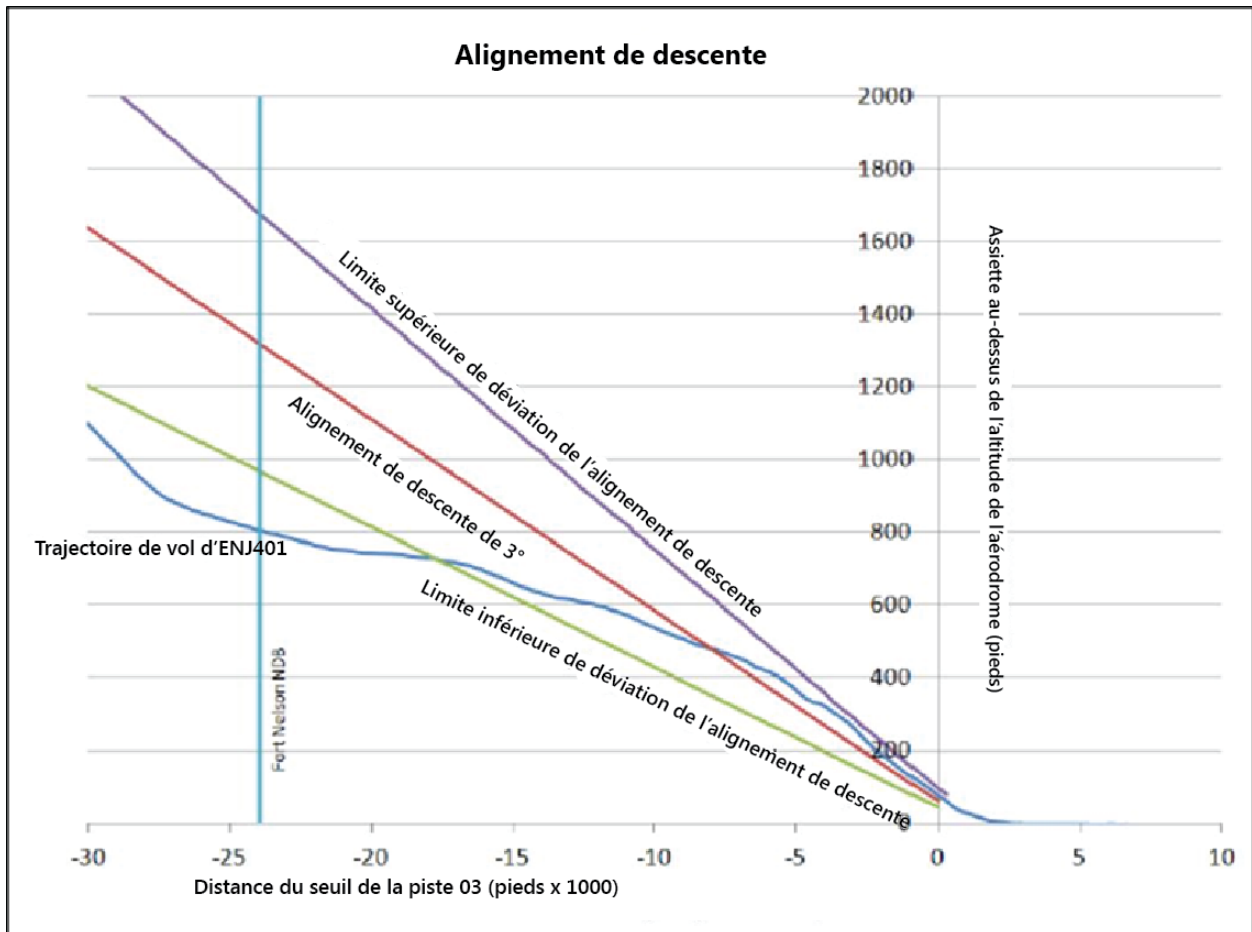
Annexe B – Écart par rapport à l'alignement de descente

Le vol ENJ401 a intercepté l'alignement de descente 40 secondes avant le point de poser à 420 pieds agl. À ce moment, les directeurs de vol ont été désactivés, puis réactivés. Lorsque les directeurs de vol sont désactivés, les barres directrices de tangage et de roulis disparaissent de l'écran principal de vol, et les modes sélectionnés pour l'AFDS sont désélectionnés. Dans le cas à l'étude, les données d'alignement de descente et de VOR/LOC n'étaient plus saisies. Lorsque les directeurs de vol sont réactivés, les barres directrices de tangage réapparaissent, et une altitude par défaut est sélectionnée, dans ce cas le mode de prise d'altitude (ALT ACQ) et 1900 pieds, et la barre directrice de roulis indiquait le cap actuel. L'AFDS est demeuré en mode ALT ACQ sans mode latéral, et le système d'automanette (A/T) était en mode MCP SPD. Un vent arrière de 10 nœuds qui faiblissait soufflait sur l'aéronef. Au cours de la descente, une indication d'alignement de descente trop haut s'est affichée. Le commandant de bord a réagi en faisant piquer du nez l'aéronef, et la vitesse de l'aéronef a augmenté à 142 KIAS. La vitesse de descente verticale a augmenté à 975 pieds par minute (Annexe B).

D'après la définition d'approche stabilisée que donne Enerjet, le vol ENJ401 n'était pas stabilisé au cours de l'approche finale, car l'alignement de descente n'était pas de 3°. L'équipage de conduite a reconnu cette situation après que le système d'avertissement de proximité du sol amélioré (EGPWS) a émis à 2 reprises une alerte sonore d'alignement de descente. L'équipage a décidé de poursuivre, car la vitesse de l'aéronef était stable, la trajectoire verticale se rapprochait de l'alignement de descente et les volets se positionnaient en configuration d'atterrissage. L'équipage de conduite a jugé que l'approche était récupérable.

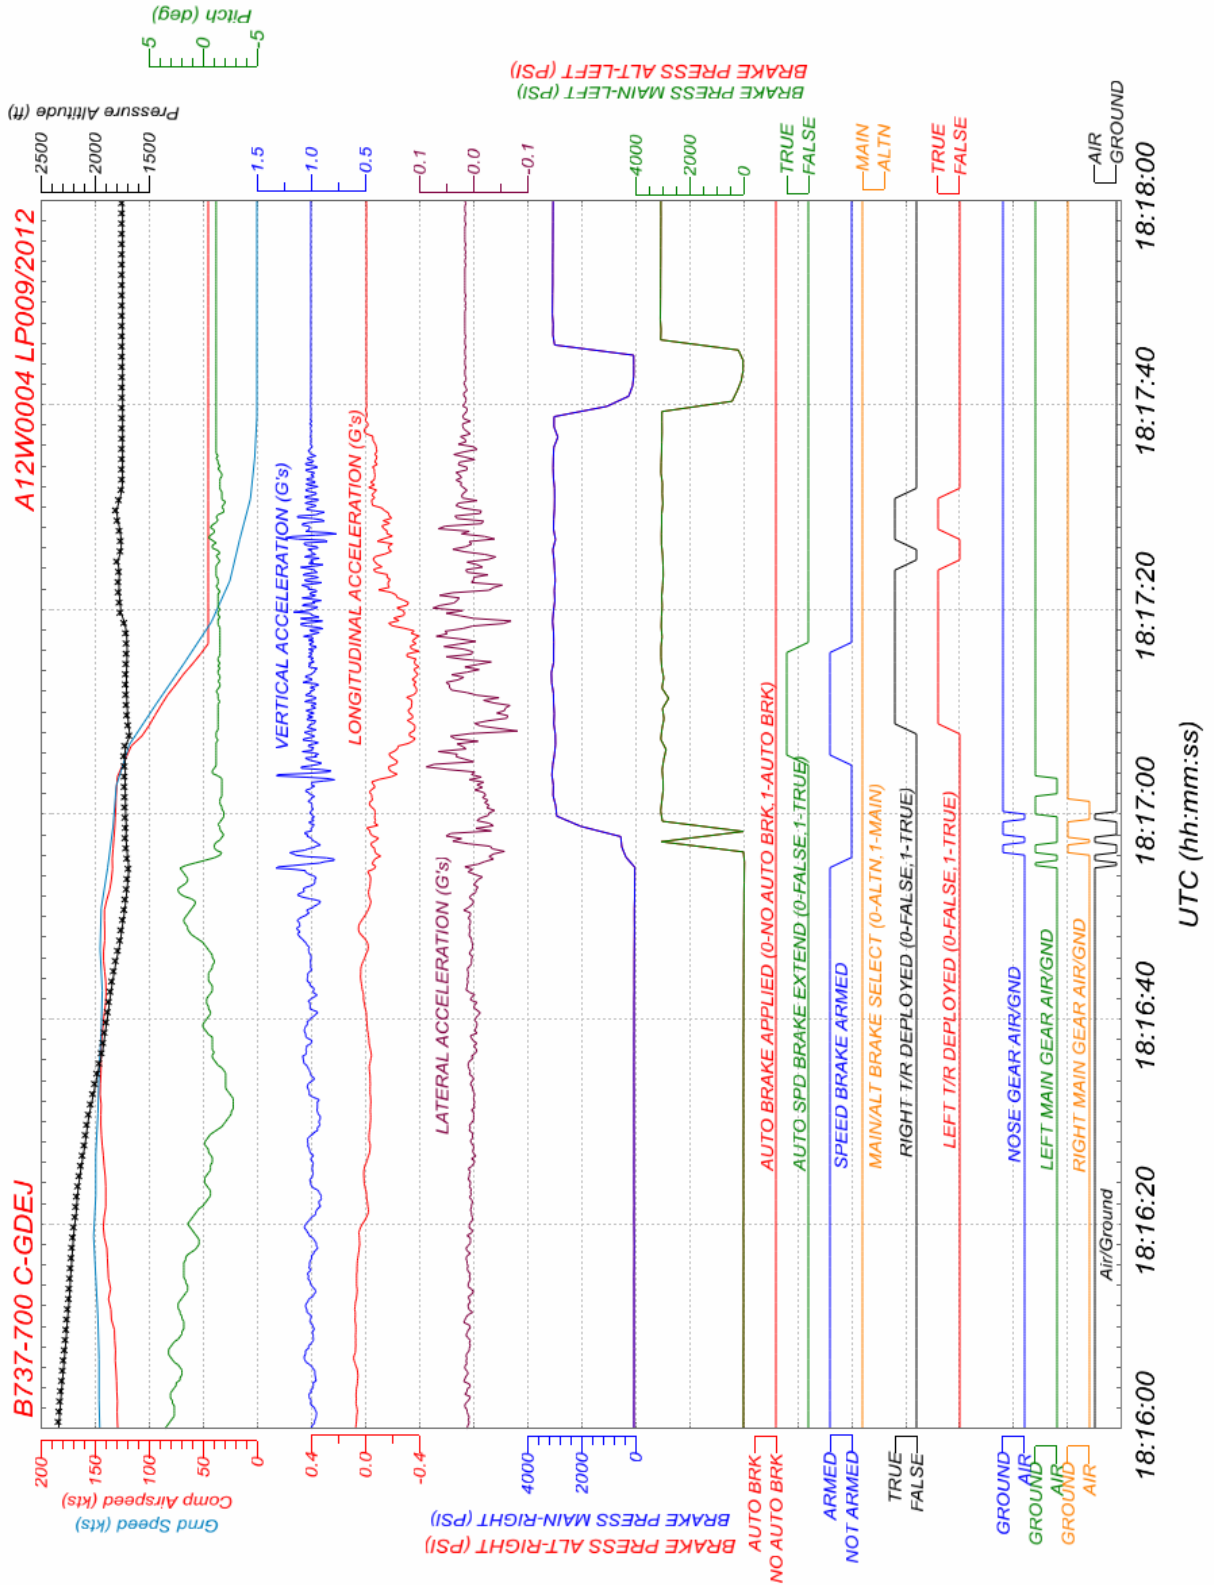
Annexe C – Tracé de la course à l'atterrissage consigné dans l'enregistreur de données de vol (en anglais seulement)

La décélération a été amorcée 5 secondes après l'atterrissage, avec environ 2500 pieds de piste qui demeuraient. À ce moment, le freinage manuel était appliqué au maximum, et les inverseurs de poussée et les freins aérodynamiques étaient déployés. La force de décélération longitudinale a atteint en moyenne -0,35 g, ce qui est dans les normes sur une piste nue et sèche (Annexe C). L'aéronef a fait une sortie en bout de piste à une vitesse de 10 à 15 nœuds environ et s'est arrêté complètement à 230 pieds de la fin de la piste et à 20 pieds environ à la gauche (au nord) du prolongement de l'axe de la piste. Le train d'atterrissage principal était sur le sol gelé et le train avant se trouvait dans environ 18 pouces de neige.

Avec le système d'automanette (A/T) en fonction et en mode MCP SPD, la poussée a augmenté peu de temps après le point de poser afin de maintenir la vitesse sélectionnée de 133 nœuds. Comme les manettes de poussée étaient placées en avant de la position de ralenti, les freins aérodynamiques n'ont pas été déployés; ainsi, puisque le train d'atterrissage ne portait pas le poids complet de l'aéronef, la traînée a été réduite et l'effet de freinage exercé par les freins de roues était limité. En outre, le délai à mettre les manettes de poussée en position de ralenti a contribué au déploiement tardif des inverseurs de poussée. Comme 2 des 3 dispositifs d'arrêt n'étaient pas utilisés de façon optimale, une plus grande distance de piste a été parcourue avant qu'une décélération importante ne soit réalisée.
