**RAPPORT D'ENQUÊTE AÉRONAUTIQUE
A13O0045**

**INCURSION SUR PISTE ET RISQUE DE COLLISION
VÉHICULE DE MAINTENANCE DE SUNWING AIRLINES ET
EMB190, C-FLWH, D'AIR CANADA
AÉROPORT INTERNATIONAL TORONTO PEARSON
LE 11 MARS 2013**

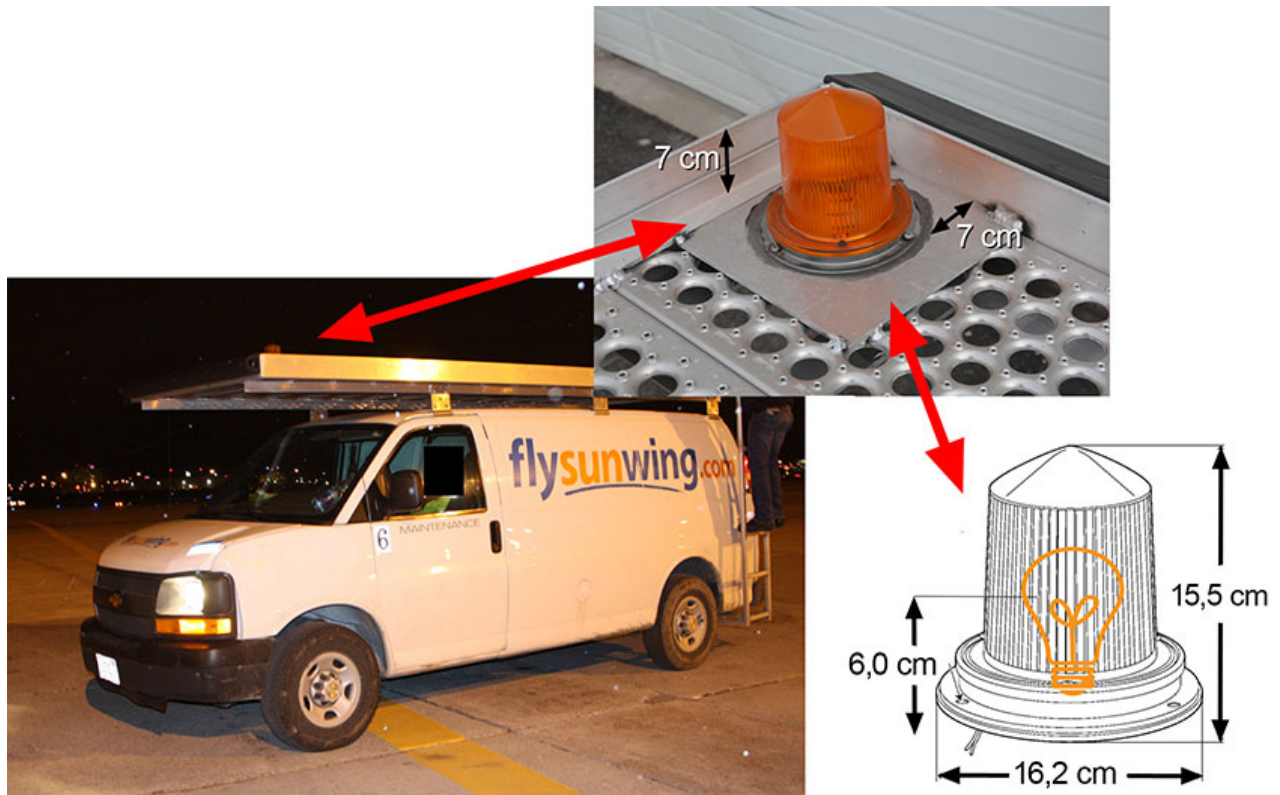
Figure 2. Installation de la balise Grote sur le véhicule de maintenance

Une grande plateforme de travail en aluminium était fixée au toit du véhicule, desservie par une échelle sur le côté gauche. Sur le coin avant gauche de la plateforme se trouvait une balise orange. Cette balise, qui mesure environ 15,5 cm de haut, était montée à 7 cm du rebord de 7 cm de haut de la plateforme. Depuis une position à 3 degrés au-dessus de l'horizontale, dans une perspective semblable à celle d'un aéronef en approche, les 6,6 cm inférieurs de la balise ne seraient pas visibles. Le filament de l'ampoule se trouve à 6 cm de la base (figure 2).

Cette balise est conçue pour utiliser une ampoule n° 1295 de 37,5 W et d'une intensité de 40 candélas, comme l'exige Transports Canada⁶. Après l'incident, on a déterminé que la puissance de l'ampoule dans la balise en question n'était que de 7 W; il n'a pas été possible de déterminer pourquoi ni quand la mauvaise ampoule avait été installée.

Personne n'a remarqué le véhicule alors qu'il traversait lentement l'aire de trafic. Le contrôleur sol a d'abord remarqué une cible non identifiée qui se déplaçait lentement à l'écran du radar de surveillance des mouvements de surface (ASDE), peu après qu'elle se fut manifestée à l'intersection DV, mais n'en connaissait ni l'identité ni la destination. Le contrôleur a pris en note de surveiller cette cible, puis a repris ses autres tâches. Lorsque le contrôleur a vérifié de nouveau la cible, 2 minutes plus tard, elle se trouvait sur la piste. Les 3 contrôleurs ont tenté de déterminer l'identité de la cible mais ne pouvaient pas l'apercevoir, peut-être en partie à cause de la balise inadéquate du véhicule.
