RAPPORT D'ENQUÊTE AÉRONAUTIQUE
A13W0009

**PERTE DE MAÎTRISE SUIVIE D'UNE DÉSINTÉGRATION EN
VOL**

**DE L'HÉLICOPTÈRE ROBINSON R44 RAVEN II, C-GOCM
EXPLOITÉ PAR GEMINI HELICOPTERS INC.
À 21 NM AU SUD-OUEST DE FOX CREEK (ALBERTA)
LE 27 JANVIER 2013**

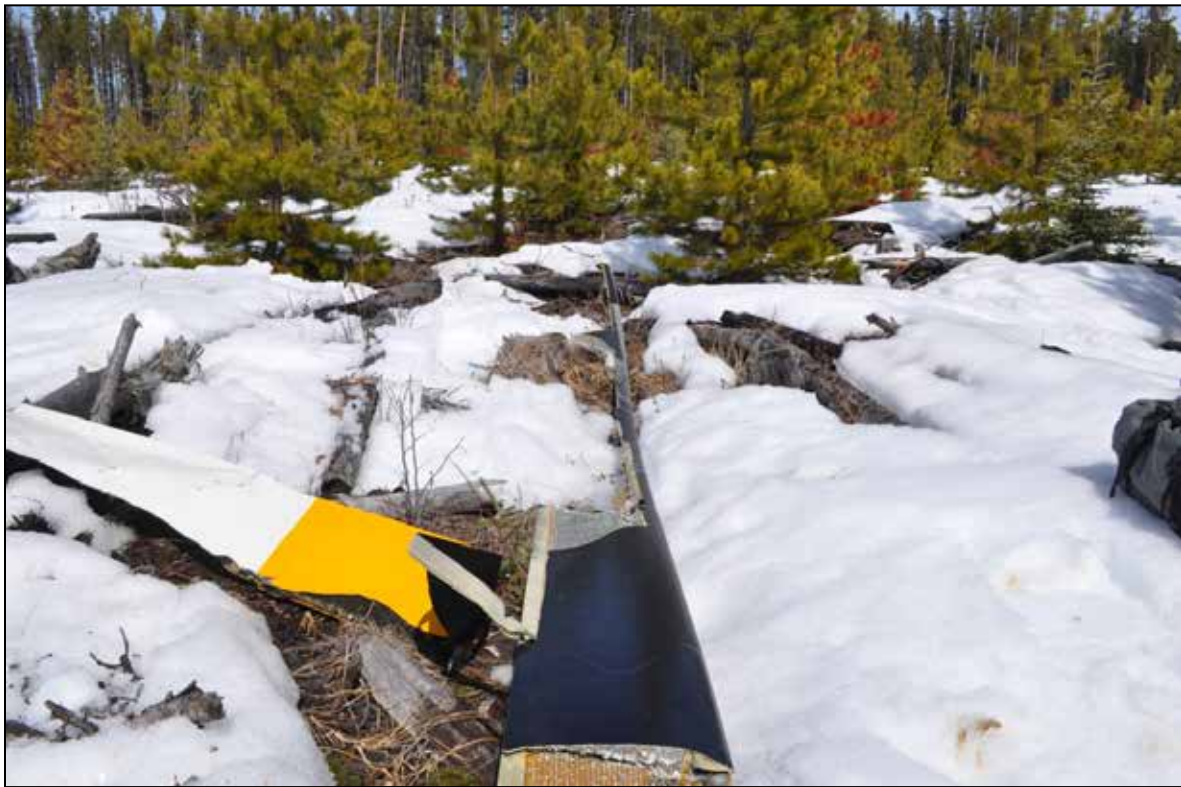
Photo 1. Pale détachée du rotor principal

L'examen de la pale détachée du rotor a révélé qu'elle était pliée vers le bas à partir du milieu jusqu'au bout. Les dommages subis par la pale étaient caractéristiques de forces excessives résultant d'une flexion vers le bas, de charges aérodynamiques et d'un impact avec le sol. L'enquête a permis de déterminer que la pale s'est fracturée à l'emplanture, très près du mât, vers le haut. Il a été déterminé que l'autre pale du rotor principal a heurté le côté droit de la cabine tout près du pilote. Elle a aussi heurté la cabine sur le côté gauche au-dessus du pare-brise gauche et le haut du cadre de porte côté passager avant gauche. L'examen des commandes moteur et de vol n'a pas révélé de panne ou de déféctuosité qui aurait pu contribuer à la désintégration en vol.

Le pilote a manipulé les commandes de vol de sorte qu'une pale du rotor principal a heurté le côté droit de la cabine et a entraîné une désintégration en vol.

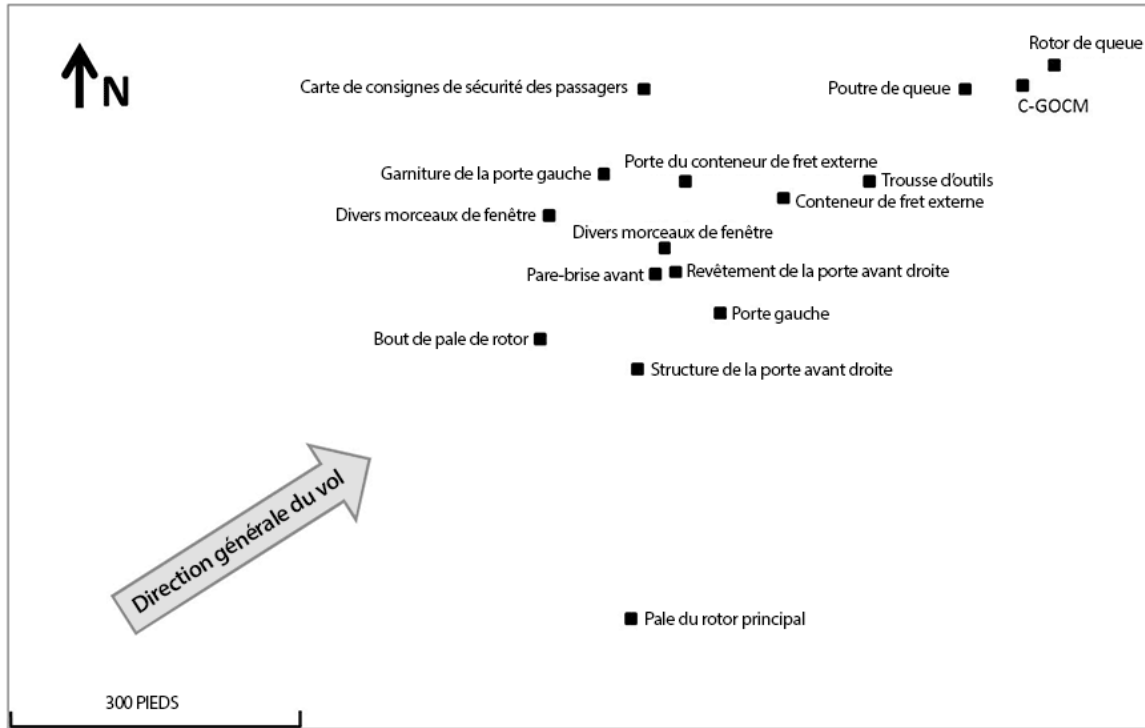
Annexe B – Traînée de débris de l'épave

L'hélicoptère s'est disloqué en vol à une altitude d'environ 820 pieds au-dessus du sol (agl). La longueur totale de la traînée de débris laissée par l'épave (annexe Annexe B - Traînée de débris de l'épave) est de 758 pieds, le premier élément étant l'une des pales de rotor (photo 1).
