**RAPPORT D'ENQUÊTE AÉRONAUTIQUE
A14O0164**

RISQUE DE COLLISION

UN DHC-8-102 DE JAZZ AVIATION LP (IMMATRICULÉ C-GJMI)

**UN ZLIN Z242L DU SAULT COLLEGE OF APPLIED ARTS AND
TECHNOLOGY (IMMATRICULÉ C-FANU)**

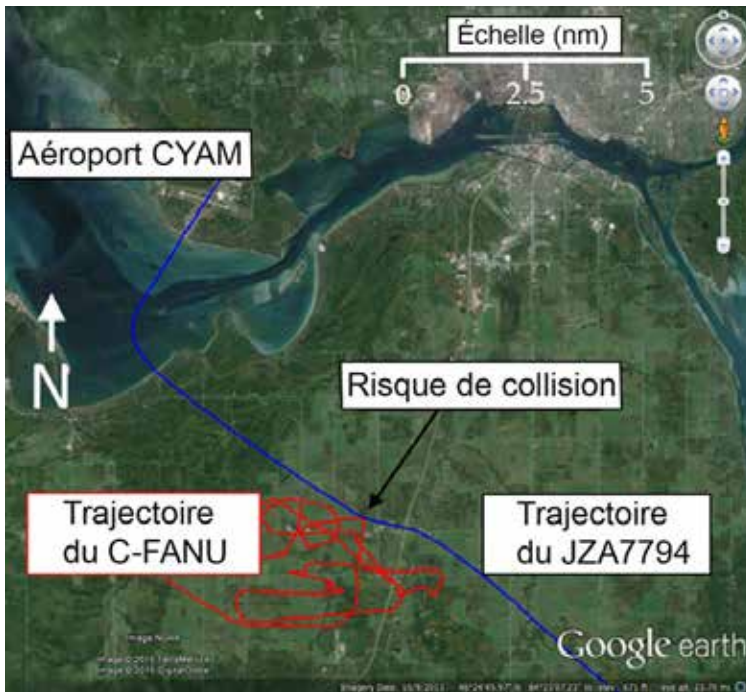
Figure 1. Représentation des trajectoires de vol qui ont mené au risque de collision (Source : Google Earth, avec annotations du BST)

Le grand aéronef (le JZA7794) est passé à droite du C-FANU, à la même altitude, à une distance latérale d'environ 350 à 450 pieds (figure 1).

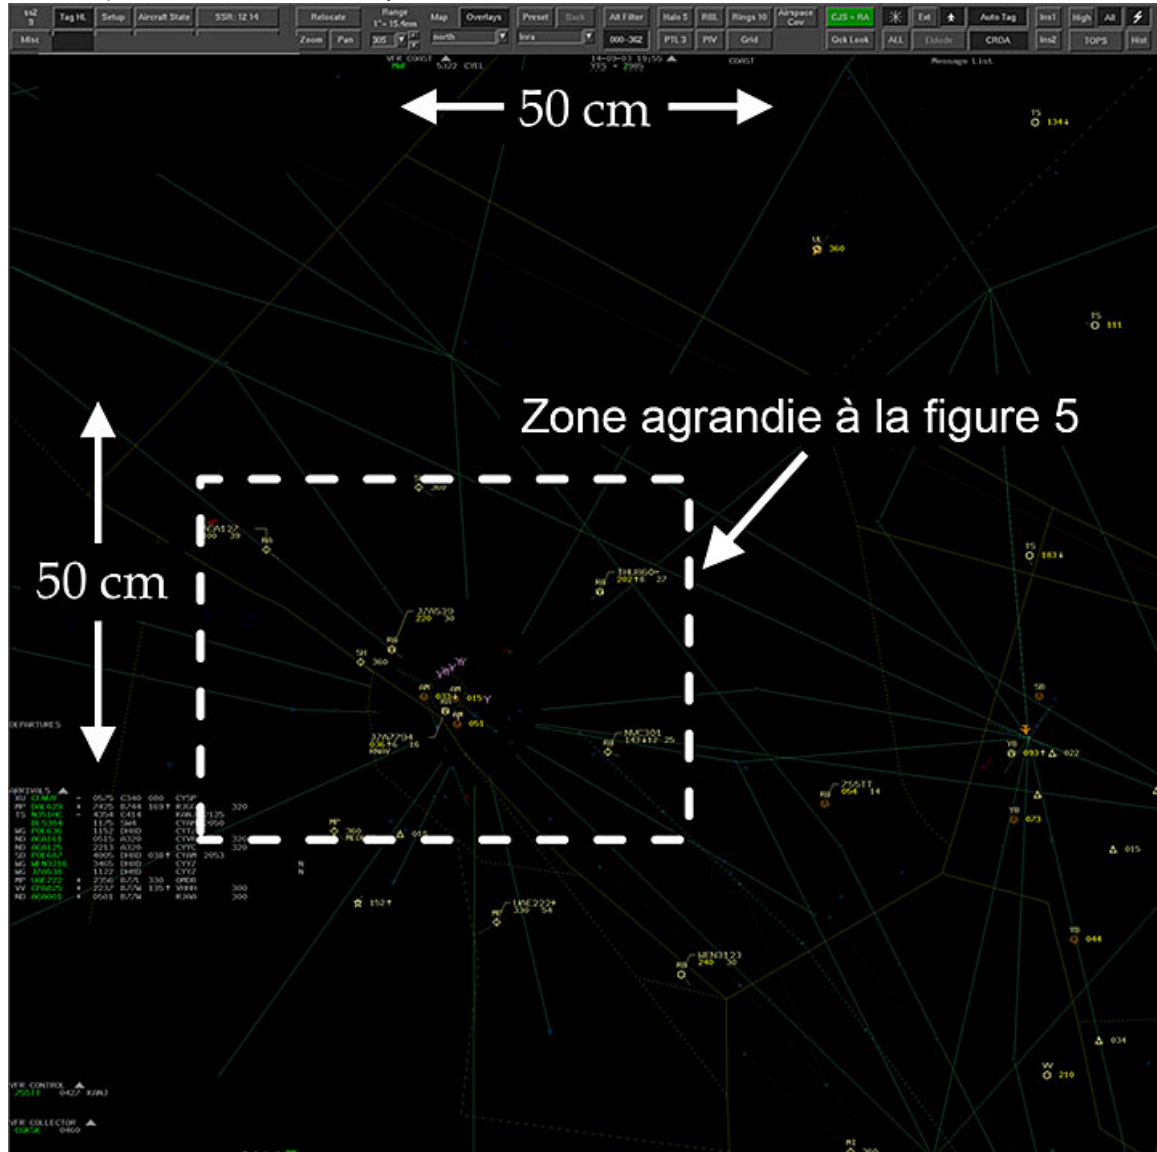
Figure 3. Affichage de situation CAATS à l'écran (CSit) au moment de l'événement (Source : NAV CANADA, avec annotations du BST)

Compte tenu de la grande superficie du secteur de Sault Low, la portée du radar est habituellement réglée à 305 nm, ce réglage permettant au contrôleur de visualiser tout le secteur (figure 3). Lorsque la portée est réglée à cette échelle, 1 cm de résolution d'écran équivaut à 6 nm.

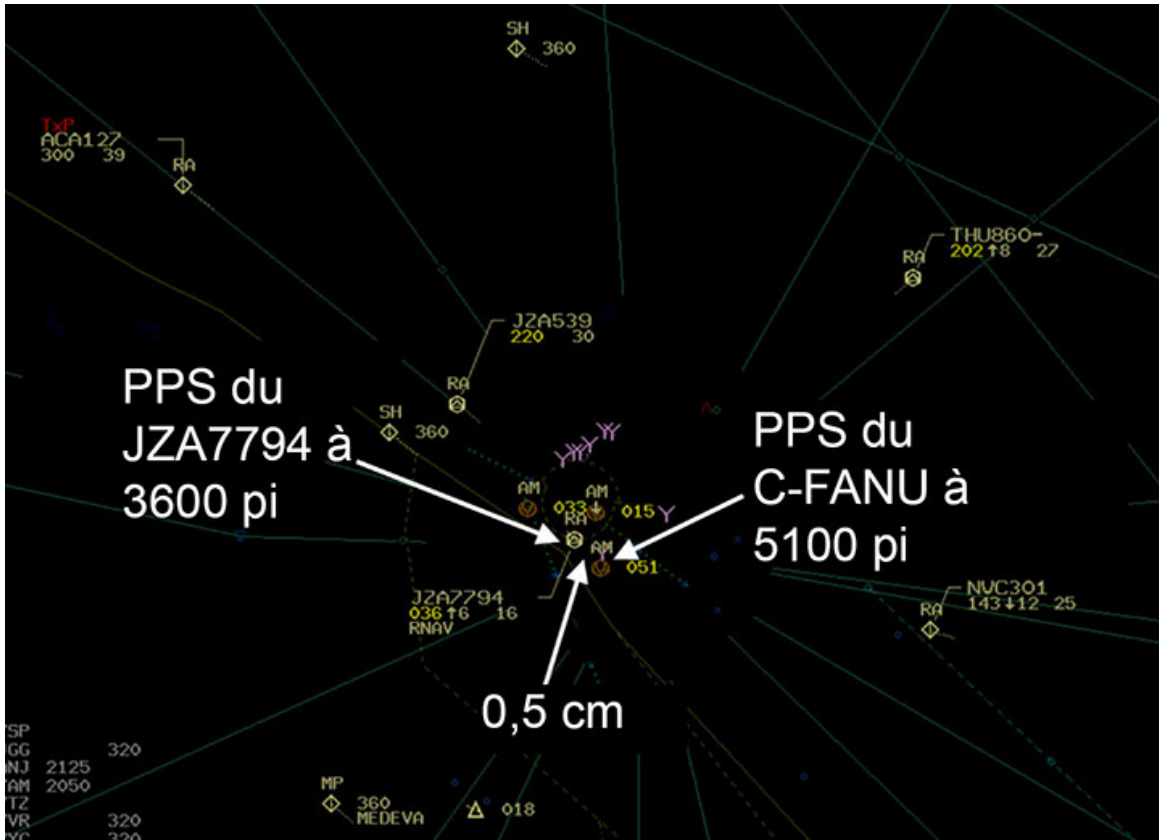
Figure 4. Portion agrandie du CSit présenté à la figure 3, tel qu'il apparaissait peu avant l'émission de l'avis de trafic (TA) du système de surveillance du trafic et d'évitement des collisions (TCAS) (Source : NAV CANADA, avec annotations du BST)

Lorsque l'autorisation de se rendre directement à DARID a été émise à l'intention du JZA7794, les 2 cibles en cause dans l'événement étaient distancées de 8 nm, ou 1,3 cm à l'écran. Juste avant la réception du TA du TCAS par l'équipage de conduite du JZA7794, les cibles étaient distancées de 3 nm, ou 0,5 cm à l'écran (figure 4).

Au moment où les aéronefs sont passés l'un à côté de l'autre, leurs PPS se sont chevauchés.

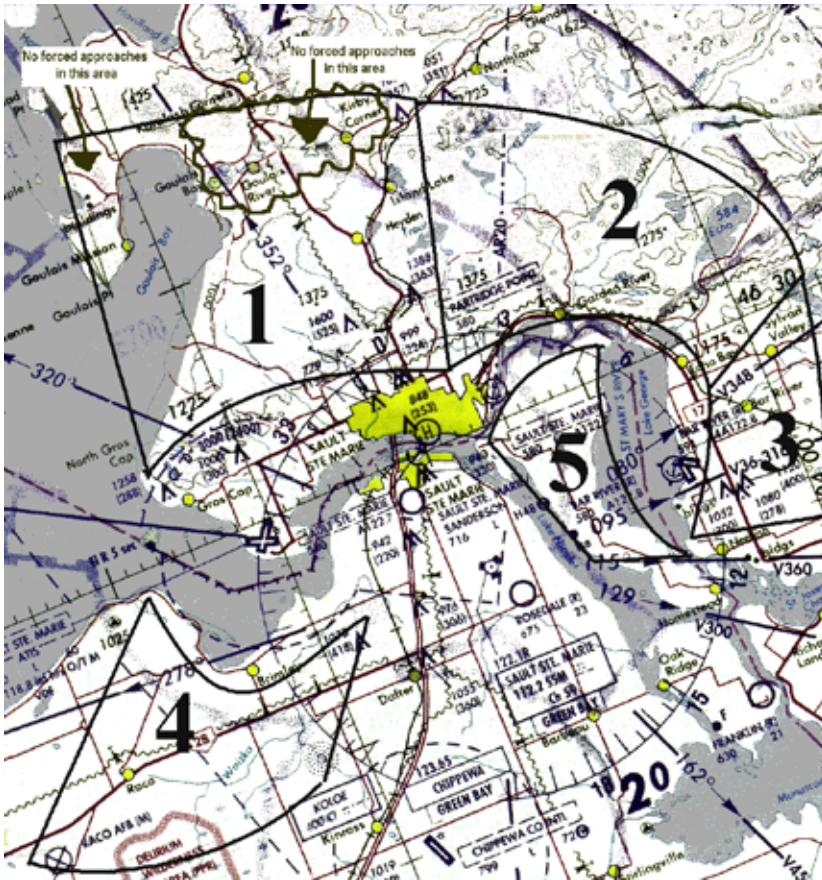
Figure 8. Zones d'entraînement désignées du Sault College (Source : Sault College of Applied Arts and Technology)

Avant l'événement, en partie pour corriger le problème de risque de conflits, le Sault College avait publié dans ses SOP des zones d'entraînement désignées particulières (figure 8). L'objet de cette démarche était de prévoir un certain isolement de ses aéronefs, les étudiants et les instructeurs ayant discuté des zones où ils prévoyaient mener leurs opérations avant le départ et en cours de vol, sur la fréquence de régulation de l'établissement. En outre, la détermination des zones a permis d'établir les endroits où il était possible ou non d'effectuer certaines manœuvres d'entraînement. Toutefois, aucune directive n'a été fournie concernant l'utilisation des zones pour des manœuvres aériennes à haute altitude.

Au moment de l'événement, l'instructeur et l'étudiant connaissaient dans une certaine mesure les zones d'entraînement désignées. Comme les zones n'étaient publiées que dans les manuels du Sault College, la tour de contrôle de CYAM et le CZZY en ignoraient l'existence.
