## RAPPORT D'ENQUÊTE AÉRONAUTIQUE A14O0178

### ATTERRISSAGE SUR LE VENTRE

**AIR CREEBEC INC.  
BEEHCRAFT KING AIR A100, C-FEYT  
AÉROPORT TIMMINS VICTOR M. POWER  
TIMMINS (ONTARIO)  
26 SEPTEMBRE 2014**

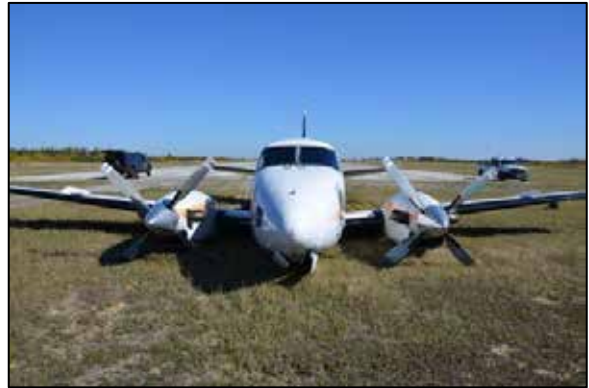
d'atterrissage principal à 3130 pieds au-delà du seuil. Il a poursuivi sa course sur la piste, puis a glissé en bout de piste pour finir par s'immobiliser environ 40 pieds plus loin (photo 1). Tous les occupants ont évacué l'aéronef par la porte principale de la cabine et ont été accueillis par les services d'urgence. L'accident s'est produit à 17 h 40<sup>1</sup>.

Photo 1. Vue de face de l'aéronef hors piste

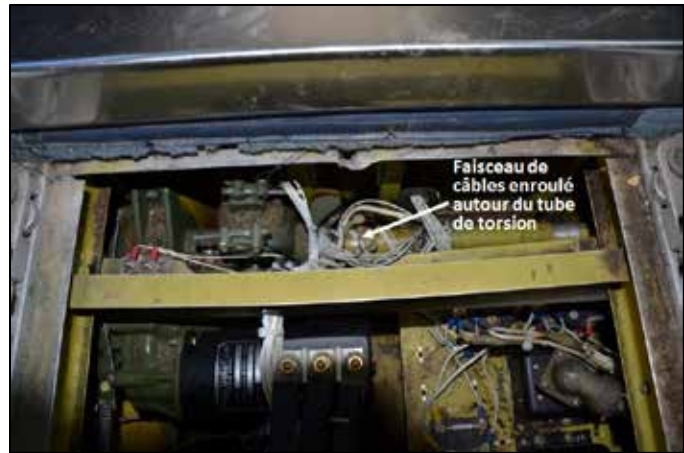
Avant l'enlèvement de l'aéronef du lieu de l'accident, les enquêteurs ont retiré le panneau du plancher de la cabine, qui couvre le moteur et la transmission du train d'atterrissage. Il s'est révélé qu'un faisceau de câbles, acheminé à travers l'espace moteur et transmission, s'était enroulé autour du tube de torsion rotatif qui entraîne les vérins à vis du train pour sortir ou escamoter ce dernier (photo 2). En conséquence, le faisceau a exercé une traction sur des fils connectés aux 2 régulateurs de tension des génératrices, débranchant les circuits de commande de ces dernières. L'un des régulateurs de tension a été arraché de son support au sol.

Photo 2. Faisceau de câbles enroulé autour du tube de torsion du train d'atterrissage

Pendant la manœuvre de sortie du train d'atterrissage, le tube de torsion rotatif, qui entraîne les actionneurs de vérins à vis permettant de sortir le train, s'est trouvé pris dans un faisceau de câbles acheminé à travers cette zone. Le faisceau s'est probablement accroché aux boulons du tube de torsion. Par suite de la commande de sortie du train d'atterrissage, le tube est entré en rotation et le faisceau de câbles s'est enroulé autour jusqu'à le bloquer, provoquant l'arrêt de la descente du train. Le circuit de secours de sortie du train, qui commande le même tube de torsion, a donc également été désactivé. En conséquence, l'équipage a été contraint d'atterrir avec le train avant partiellement sorti et les trappes du train d'atterrissage principal ouvertes.

Le faisceau de câbles comprenait du câblage pour les régulateurs d'alternateurs. Ce câblage a été suffisamment endommagé pour déconnecter les circuits de commande des génératrices et allumer les voyants de ces dernières sur le panneau de signalisation.

Il a été impossible de déterminer quand et comment le faisceau de câbles s'est décalé suffisamment pour être entraîné par l'arbre rotatif pendant la sortie du train. Une intervention d'entretien a été antérieurement exécutée dans cette zone pour remplacer le moteur d'escamotage du train d'atterrissage. Il est possible que le faisceau ait été décalé par inadvertance à cette occasion. Toutefois, de nombreux vols et cycles de manœuvre du train d'atterrissage se sont succédé sans incident depuis cette opération d'entretien.

1. Pendant la manœuvre de sortie du train d'atterrissage, un faisceau de câbles s'est enroulé autour du tube de torsion rotatif du train, empêchant la sortie complète de ce dernier.
2. L'enroulement du faisceau de câbles a aussi empêché le fonctionnement du circuit de secours de sortie du train d'atterrissage. L'équipage a été contraint d'atterrir avec seulement le train avant partiellement sorti.

Après l'événement, Air Creebec a mené sa propre enquête dans le cadre de son système de gestion de la sécurité et en a communiqué au BST tous les résultats et toutes les mesures prises en conséquence. Dans le cadre de son enquête, Air Creebec a immédiatement inspecté ses 2 autres aéronefs Beechcraft King Air A100. Aucune anomalie n'a été détectée. À titre de précaution, les faisceaux de câbles situés à proximité de l'arbre d'entraînement du train d'atterrissage ont été de nouveau solidement fixés pour supprimer toute possibilité de contact lors des manœuvres ultérieures. L'exploitant a également remis un rapport de manquement à la sécurité à TC et a publié un avis d'entretien interne à l'intention de son personnel signalant de contrôler la proximité entre les faisceaux de câbles et les pièces rotatives. Il a examiné l'ensemble des consignes de navigabilité, bulletins de service et communiqués de sécurité pertinents, sans trouver la moindre information concernant le type d'événement à l'étude.
