**RAPPORT D'ENQUÊTE AÉRONAUTIQUE
A14P0132**

**DÉCROCHAGE AU DÉCOLLAGE ET COLLISION AVEC UN
PLAN D'EAU
CONAIR GROUP INC. (S/N CONAIR)
AÉRONEF AMPHIBIE AIR TRACTOR AT-802A FIRE BOSS,
C-GXNX
CHANTSLAR LAKE (COLOMBIE-BRITANNIQUE)
14 AOÛT 2014**

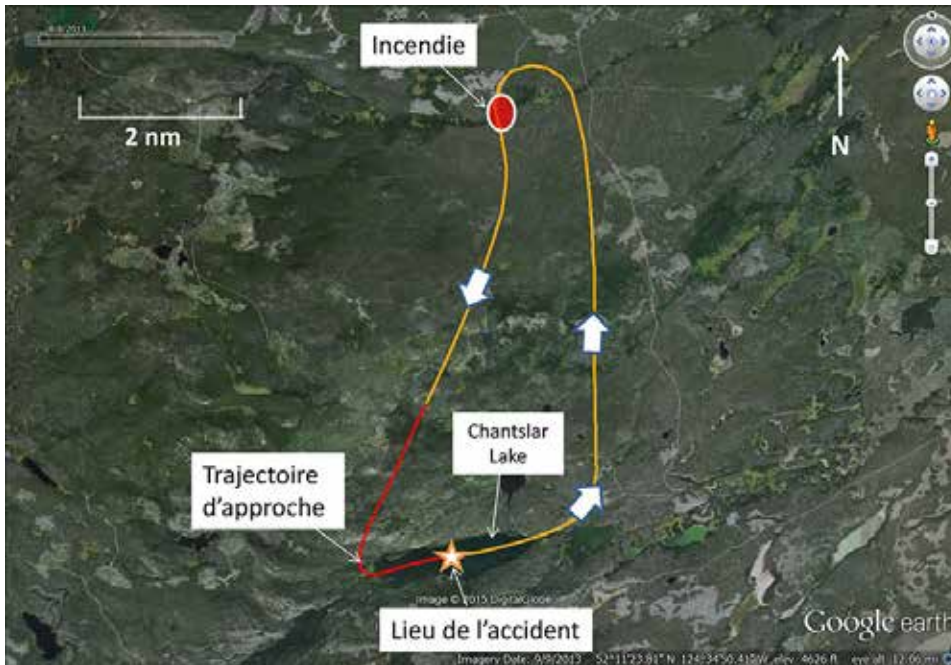
Figure 1. Circuit et lieu de l'accident (Source : Google Earth, avec annotations du Bureau de la sécurité des transports du Canada)

D'après les données du système mondial de positionnement (GPS), le T685 s'est posé pour la manœuvre d'écopage à l'étude à 0,25 nm de l'extrémité sud-ouest du lac (figure 1) et a maintenu un cap moyen de 076° magnétique (M) sur une distance de 0,75 nm. La vitesse sol a augmenté graduellement pour se stabiliser à 71 nœuds pendant environ 4 secondes, avant que l'aéronef décélère et s'immobilise presque, 2 secondes plus tard. L'accident est survenu à mi-chemin du lac, après que l'aéronef eut passé environ 44 secondes sur l'eau.

Quelques instants après l'envol, une perte de maîtrise de l'aéronef s'est produite; l'aéronef a basculé sur la droite, et l'extrémité de l'aile droite a percuté le plan d'eau. L'aéronef a ensuite effectué un mouvement de lacet vers la droite, a basculé sur la gauche, et a piqué du nez avant que le côté extérieur avant du flotteur gauche percute de nouveau la surface de l'eau. L'aéronef est demeuré à la verticale et s'est immobilisé, pointant vers le nord.

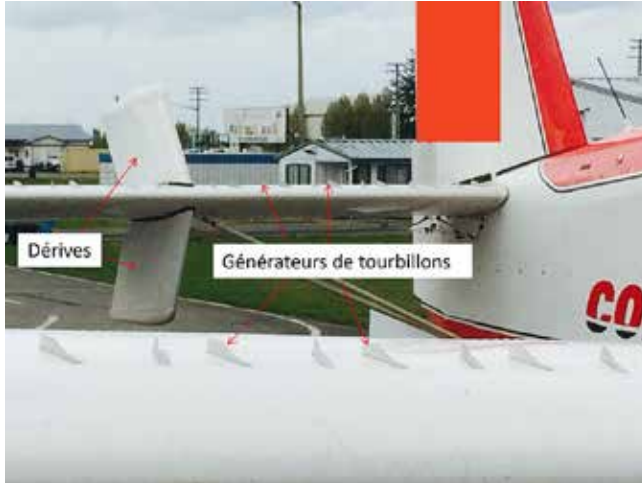
Photo 2. Dérives et générateurs de tourbillons (Source : Conair)

D'autres modifications ont dû être apportées à la cellule pour rétablir les caractéristiques de performance en vol de l'aéronef aux normes réglementaires de la catégorie restreinte. Ces modifications, appelées collectivement ensemble d'amélioration du décrochage, comprennent principalement l'installation de dérives sur les surfaces supérieures et inférieures des stabilisateurs horizontaux, d'une dérive ventrale sous l'empennage, et de

générateurs de tourbillons sur les ailes et les stabilisateurs horizontaux (photo 2). En outre, le tube de Pitot a été déplacé plus loin vers l'extérieur, et on a changé l'emplacement de la palette d'avertisseur de décrochage.
