RAPPORT D'ENQUÊTE AÉRONAUTIQUE A15C0005

**COLLISION AVEC LE RELIEF
AIRSPAN HELICOPTERS LTD.
EUROCOPTER AS350 B2 (HÉLICOPTÈRE)
C-GJPW
LAC KEY (SASKATCHEWAN), 11 NM SE
21 JANVIER 2015**

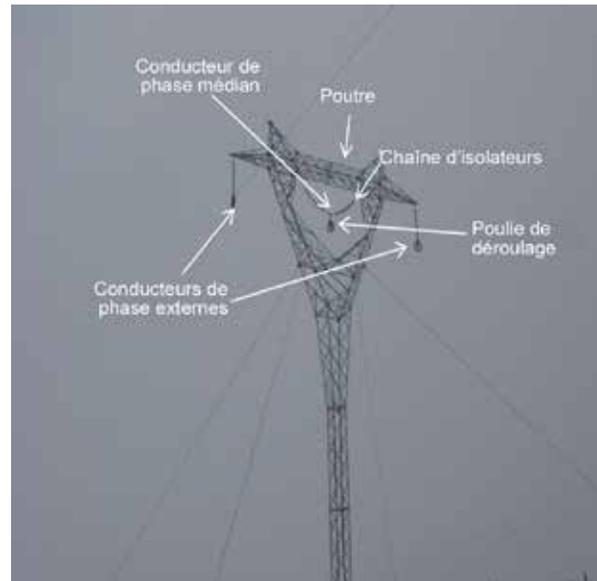
Figure 1. Pylône en acier en cause dans l'événement

Vers 7 h¹ le jour de l'événement (le 21 janvier 2015), le pilote a assisté à une réunion d'équipe de l'entreprise Valard². Les participants ont discuté des travaux à faire ce jour-là. Il s'agissait d'utiliser un hélicoptère pour filer une câblette guide en acier le long d'une ligne de 14 pylônes en acier sur une distance d'environ 2,7 milles marins (nm). Ces pylônes, d'une hauteur d'environ 125 pieds au-dessus du niveau du sol (agl), comprennent chacun une poutre qui supporte 2 conducteurs de phase externes et 1 conducteur de phase médian (figure 1). Un outil, appelé « aiguille », sert à passer la câblette guide par l'emplacement du conducteur de phase médian, sous la chaîne d'isolateurs

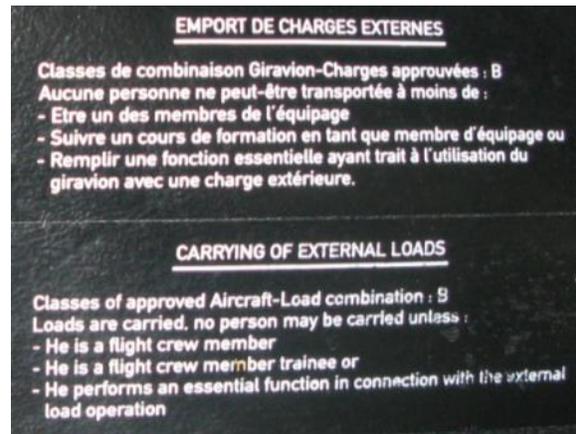
Photo 1. Plaquette de charges externes

L'hélicoptère de série AS350 est certifié pour le transport de charges externes de classe B conformément au supplément du manuel de vol AS350 B2 d'Eurocopter⁸. Une plaquette était posée à l'intérieur du poste de pilotage pour indiquer la classe de combinaison de charges approuvée (classe B) (Photo 1).

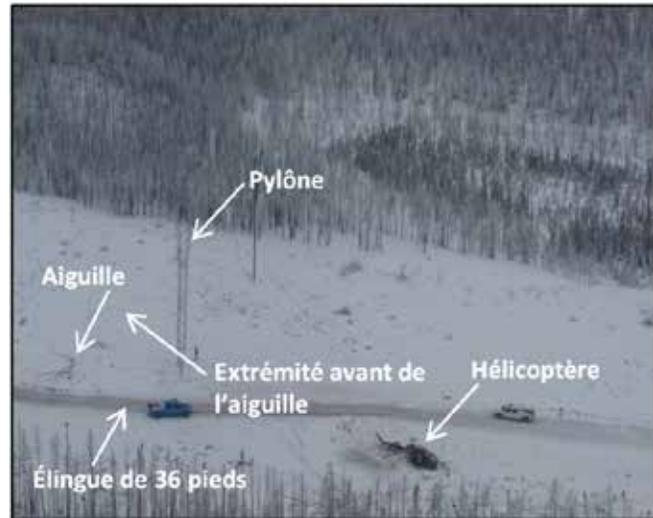
Figure 5. Lieu de l'accident

Le relief au lieu de l'accident était inégal; il était couvert d'arbres récemment abattus, de bois mort et de rochers (figure 5).

L'hélicoptère a atterri sur un gros rocher dans une assiette horizontale et avec très peu de vitesse avant, sans laisser de traînée. La partie arrière de la cabine, là où l'hélicoptère a heurté le rocher, a absorbé la majeure partie des forces d'impact, qui ont entraîné l'affaissement du plancher de la cabine. Le reste de la cabine et le poste de pilotage sont demeurés suspendus dans les airs. Il n'y a eu aucune déformation du siège du pilote.

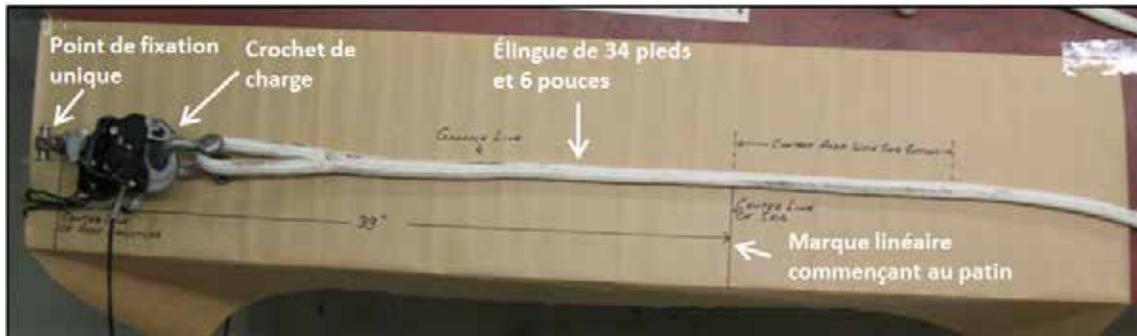
Figure 6. Crochet de charge et élingue

On a retrouvé l'aiguille et l'élingue du côté du pylône en cause opposé à celui où gisait l'hélicoptère. L'élingue n'était plus attachée au crochet de charge de l'hélicoptère. La partie avant de l'aiguille était tordue, et le crochet était rompu. La câblette guide était toujours attachée à l'aiguille, et on a constaté sa continuité jusqu'au touret.

Une inspection de l'élingue utilisée durant le vol à l'étude a révélé une marque linéaire dont l'origine se situait à une distance correspondant au dessous de l'atterrisseur à patins (figure 6). Cette marque laisse supposer qu'il y a eu contact entre l'élingue et le dessous de l'atterrisseur à patins, et que l'angle formé durant le contact avec le patin aurait pu atteindre 74°.

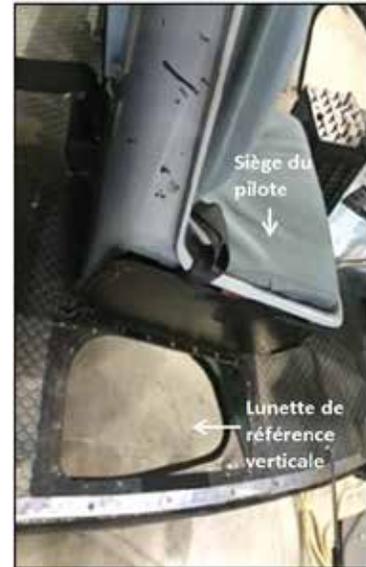
Figure 7. Lunette de référence verticale

L'hélicoptère était équipé d'un harnais de sécurité à 4 points¹⁴. Le pilote portait un casque et n'était retenu que par la ceinture abdominale. Le casque du pilote a heurté le pare-brise au moment de l'impact, mais le pilote n'a subi aucune blessure à la tête. L'AS350 B2 a une lunette de référence verticale dans le plancher qui permet à l'équipage de conduite de mieux voir (figure 7). Cette lunette se trouve à la droite du siège de pilote droit et offre un champ visuel restreint quand on regarde vers l'arrière. Les pilotes peuvent améliorer leur ligne de vision par cette lunette en détachant les bretelles de sécurité et en se penchant vers l'avant. Malgré les graves blessures au dos qu'il a subies, le pilote a réussi à évacuer l'épave sans aide. Une inspection du siège du pilote a révélé qu'il ne s'était ni affaissé ni déformé.

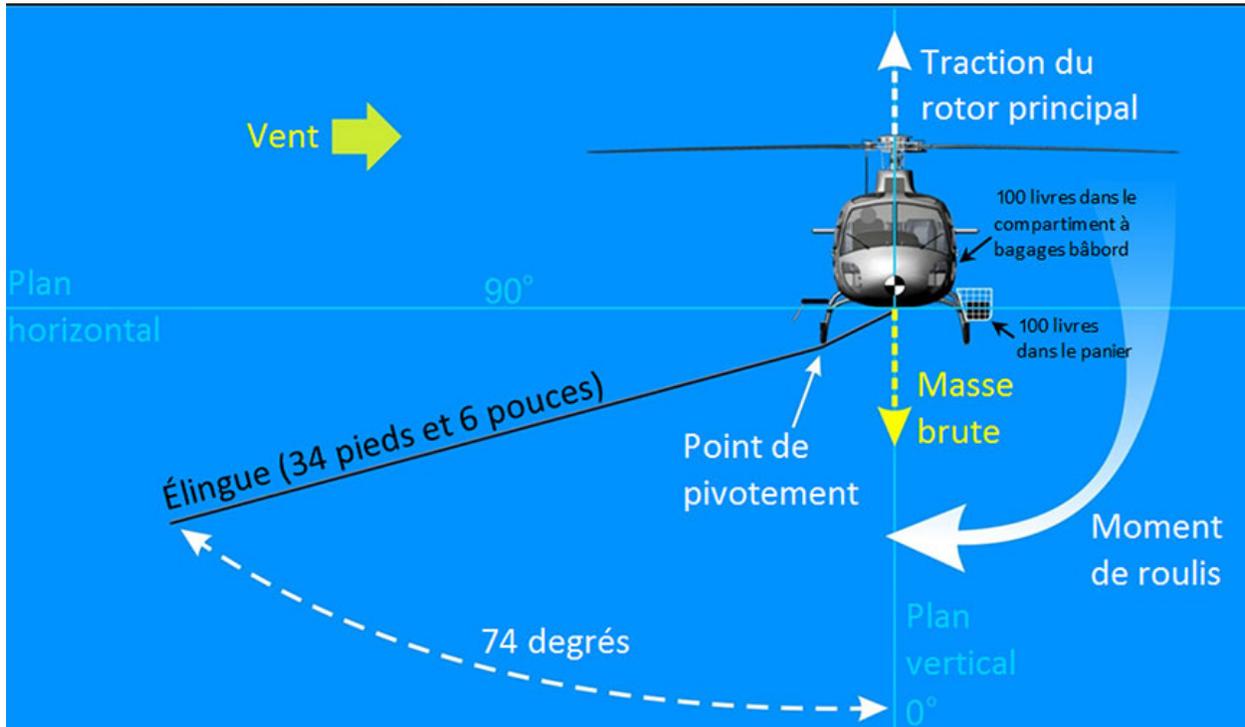
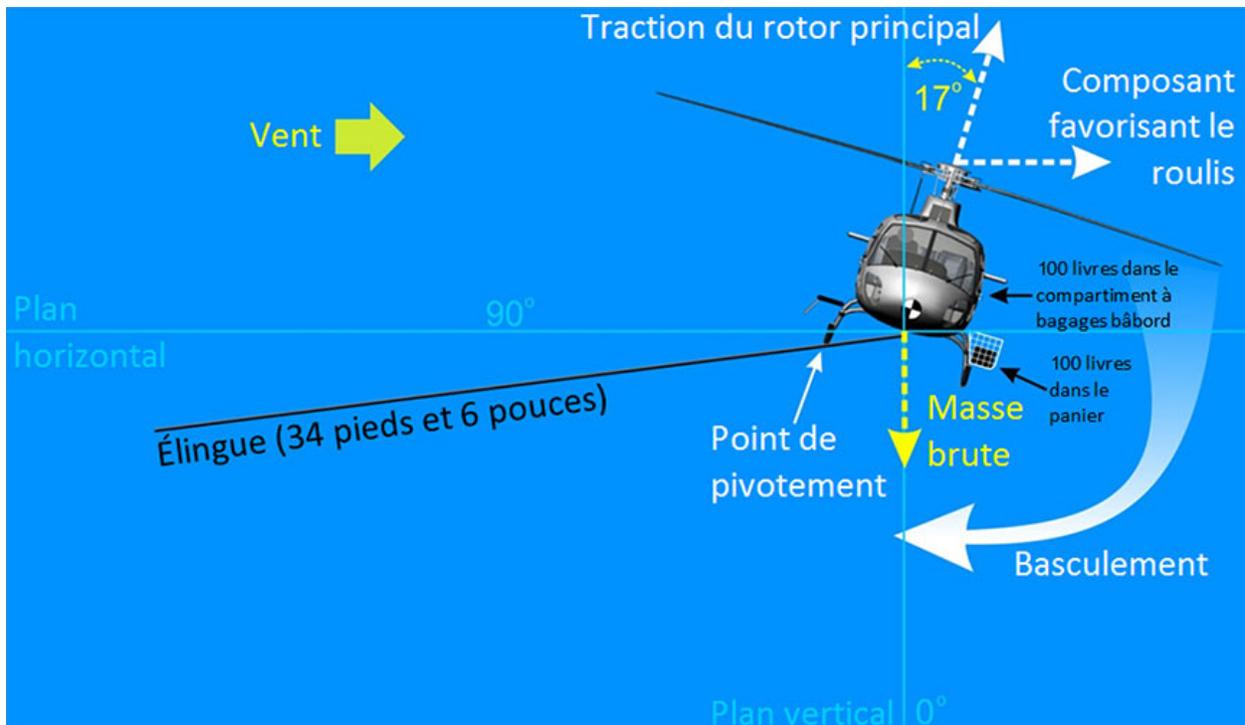
Annexe C – Basculement dynamique

Le basculement dynamique peut être plus encore prononcé si un centre de gravité latéral se trouve du même côté que le sens du roulis (p. ex., un basculement dynamique vers la gauche avec un centre de gravité latéral à gauche). Des vents traversiers soufflant dans la même direction que le basculement peuvent également accroître le taux de roulis. Dans l'événement à

l'étude, l'hélicoptère a roulé sur sa gauche; il avait un centre de gravité latéral à gauche, et des vents traversiers provenaient de la droite de l'hélicoptère (annexe C).
