# RAPPORT D'ENQUÊTE AÉRONAUTIQUE A15C0146

## **Panne de moteur et collision avec le relief**

Hughes 369D (hélicoptère), C-FOHE

22 octobre 2015

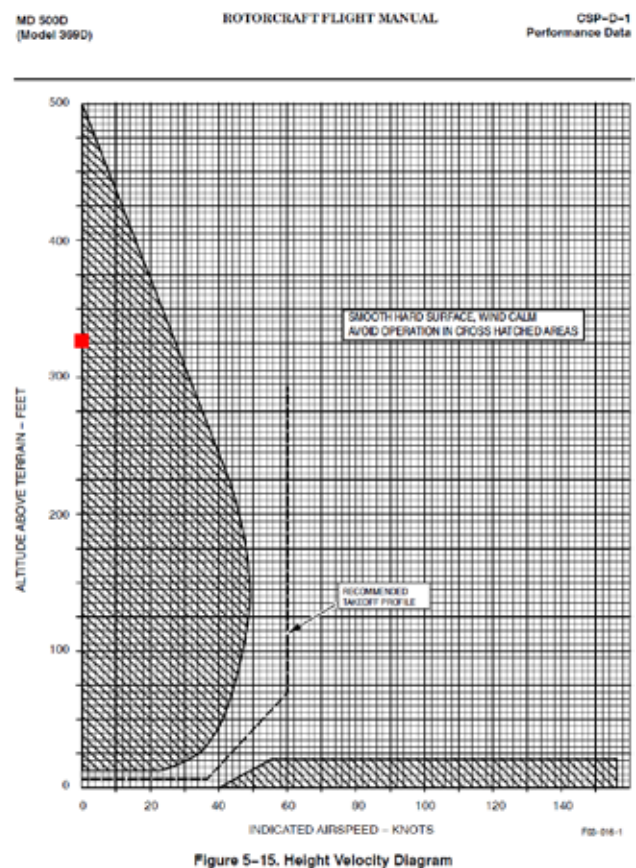
Figure 1. Graphique hauteur / vitesse montrant l'altitude et la vitesse au moment de la panne de moteur (carré rouge) (Source : manuel de vol du giravion Hughes 369D, en anglais seulement, avec annotations du BST)

Toujours d'après le manuel de vol du Hughes 369D [traduction] : « Bien que l'exploitation de l'hélicoptère dans la zone hachurée ne soit pas interdite, on doit toutefois l'éviter<sup>8</sup> ». En outre, d'après les procédures d'urgence du manuel de vol [traduction] : « La région hachurée [du graphique] représente des combinaisons de vitesse anémométrique et d'altitude auxquelles un atterrissage en autorotation pourrait être difficile à réaliser. L'exploitation de l'hélicoptère dans la zone hachurée doit se faire avec prudence<sup>9</sup> ». Au moment de la panne de moteur, l'hélicoptère se trouvait en vol stationnaire à 325 pieds au-dessus du sol avec une vitesse anémométrique nulle. L'hélicoptère se trouvait donc dans la partie hachurée du graphique à la figure 1 (indiqué par un carré rouge).

Un hélicoptère Hughes 369D peut réussir une autorotation depuis un vol stationnaire à une vitesse anémométrique nulle dans certaines conditions seulement. Celles-ci comprennent une altitude minimale de 500 pieds au-dessus du sol et une transition immédiate au vol vers l'avant afin de maintenir l'énergie rotor nécessaire pour ralentir le taux de descente de l'hélicoptère.

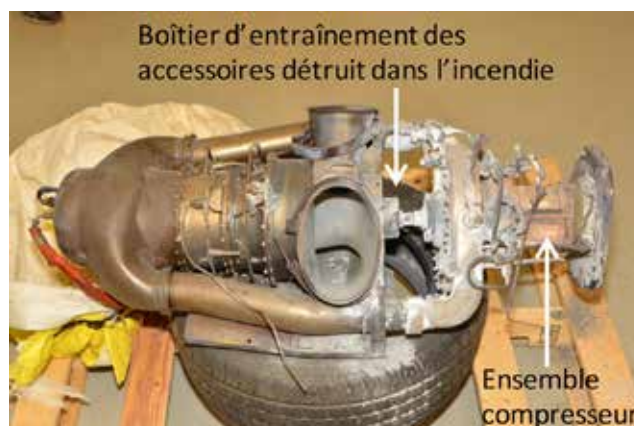
Photo 2. Turbomoteur Rolls-Royce 250-C20B

L'hélicoptère était motorisé par un turbomoteur Rolls-Royce 250-C20B, qui a été lourdement endommagé dans l'incendie après impact (photo 2). Une inspection externe du moteur a permis de constater des bosses sur le carter du compresseur et une déformation radiale de ce dernier.

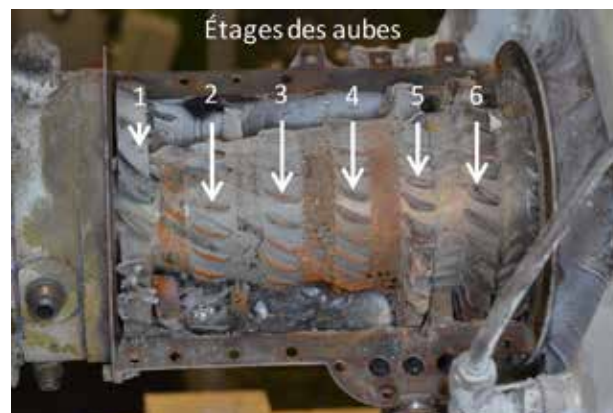
Figure 2. Compresseur axial montrant les aubes des étages 1 à 6

Le démontage de l'ensemble compresseur (numéro de pièce 6890550, numéro de série CAC80174), a permis de constater la défaillance complète des aubes des 2<sup>e</sup>, 3<sup>e</sup> et 4<sup>e</sup> étages du compresseur axial. Les entretoises de soutien avant du compresseur ne présentaient aucune anomalie antérieure à l'impact. Les aubes du 1<sup>er</sup> étage du compresseur étaient intactes. L'examen des entretoises de soutien avant et des aubes du 1<sup>er</sup> étage du compresseur n'a révélé aucun signe d'érosion ou de corrosion préexistantes. Les aubes des 5<sup>e</sup> et 6<sup>e</sup> étages montraient des dommages s'atténuant progressivement (figure 2).

L'examen de l'ensemble compresseur a révélé que toutes les aubes des 2<sup>e</sup>, 3<sup>e</sup> et 4<sup>e</sup> étages s'étaient rompues à proximité de leur talon. Les talons de 6 des aubes de compresseur rompues présentaient des surfaces de rupture partielles et interprétables. L'inspection des surfaces de rupture au microscope électronique à balayage a révélé des défaillances en surcharge. Les autres surfaces de rupture des talons d'aubes rompus du compresseur présentaient des taches et marques de frottement après rupture<sup>12</sup>.

Cette progression des dommages laisse croire que la défaillance initiale est survenue dans les aubes de 2<sup>e</sup> étage du compresseur ou dans les aubes de 2<sup>e</sup> étage du stator. Les aubes de 2<sup>e</sup> étage du compresseur étaient complètement détruites, mais il n'y avait aucun dommage en amont. Il est donc probable que la défaillance d'une aube de 2<sup>e</sup> étage du compresseur ait provoqué la perte de puissance.

1. Il est probable qu'une aube de 2<sup>e</sup> étage du compresseur était sujette à la fatigue et à une éventuelle défaillance en surcharge, causant une perte de puissance moteur.
2. La panne de moteur est survenue alors que l'hélicoptère était en vol stationnaire. L'altitude était insuffisante pour réussir un atterrissage en autorotation, et l'hélicoptère a percuté le relief.

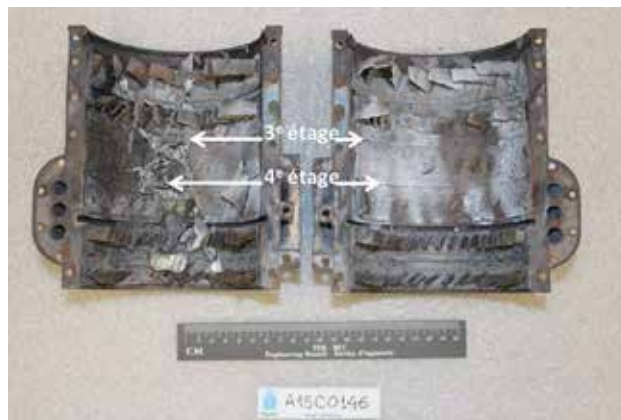
Figure 3. Demi-coquilles de carter du compresseur montrant les 3<sup>e</sup> et 4<sup>e</sup> étages du stator

L'examen de l'ensemble carter du compresseur a révélé que toutes les aubes des 1<sup>er</sup>, 5<sup>e</sup> et 6<sup>e</sup> étages du stator étaient présentes, mais qu'elles étaient fléchies et tordues. Toutes les aubes des 3<sup>e</sup> et 4<sup>e</sup> étages du stator étaient rompues près de leur talon (figure 3). Toutes les ruptures présentaient des taches et marques de frottement après rupture. Toutes les aubes de 2<sup>e</sup> étage du stator étaient présentes, sauf 3. Ces 3 aubes manquantes s'étaient rompues près de leur talon. L'examen de ces surfaces de rupture a révélé des taches et marques de frottement après rupture ainsi qu'une couche de corrosion à haute température. L'analyse de rupture des fragments d'aubes récupérés plus en aval dans le moteur n'a pas permis de tirer de conclusions étant donné les taches et les dommages d'impact secondaire.

Une autre hypothèse, quoique moins probable, porte sur la défaillance d'une aube de 2<sup>e</sup> étage du stator. Celle-ci aurait été poussée vers l'avant dans la trajectoire des aubes de 2<sup>e</sup> étage du compresseur et aurait fracturé des aubes du compresseur, et occasionné des dommages qui se seraient propagés jusqu'en aval.
