**RAPPORT D'ENQUÊTE AÉRONAUTIQUE**  
**A15W0069**

**PERTE DE MAÎTRISE ET COLLISION AVEC LE RELIEF**  
**CONAIR GROUP INC. (S/N CONAIR)**  
**AÉRONEF AMPHIBIE AIR TRACTOR AT-802A FIRE BOSS,**  
**C-FDHV**  
**25 NM AU NORD-OUEST DE COLD LAKE (ALBERTA)**  
**22 MAI 2015**

### **Perte de maîtrise et collision avec le relief**

Aéronef amphibie Air Tractor AT-802A Fire Boss,  
C-FDHV

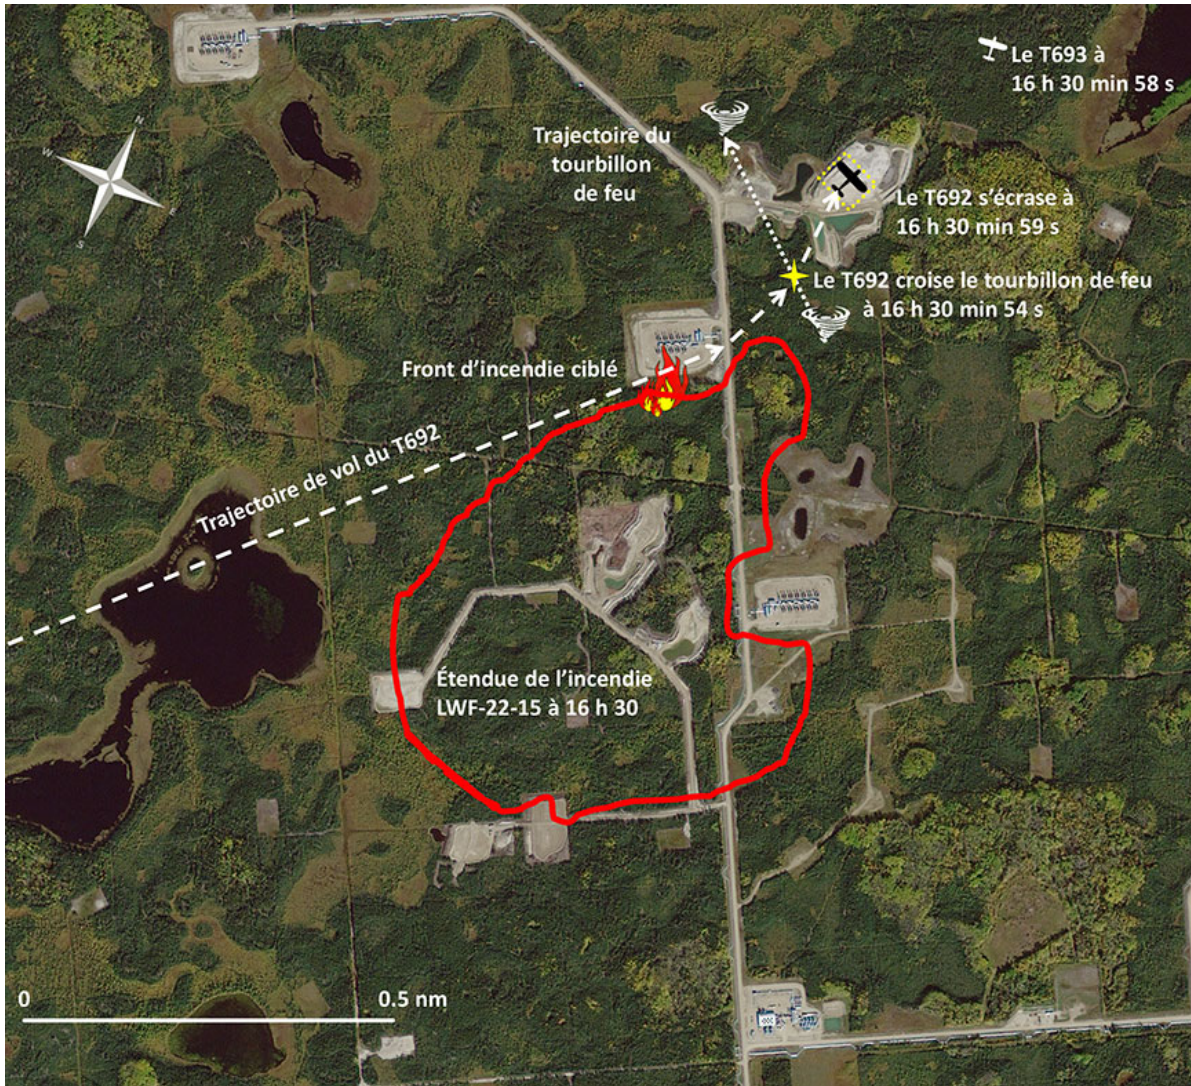
Immédiatement après l'accident, on a observé un important tourbillon de feu qui se déplaçait du sud-est au nord-ouest à travers la carrière d'emprunt, à l'ouest du T692. Ce tourbillon mesurait de 50 à 100 pieds de large à la base et atteignait une hauteur d'environ 1500 pieds agl. Sa rotation était très forte, tout comme sa force d'aspiration. Le tourbillon de feu a franchi la carrière d'emprunt avant de regagner la limite forestière, où les débris qu'il entraînait ont allumé un autre incendie. Il est ensuite disparu hors de vue peu après avoir gagné la limite forestière.

Figure 2. Photographie aérienne du lieu de l'événement (Source : Conair Group Inc., avec annotations du BST)

L'épave se trouvait dans une aire ouverte de sable et de gravier appelée « carrière d'emprunt ». L'aéronef a percuté le relief, l'aile droite inclinée vers le bas et dans une assiette quasi horizontale. Le bout de l'aile droite a percuté le relief en premier, suivi du flotteur droit, puis du flotteur gauche. La structure des flotteurs s'est effondrée, mais elle est demeurée principalement sous l'aéronef. L'aéronef a dérapé sur environ 80 pieds au sol à partir des premières marques au sol.

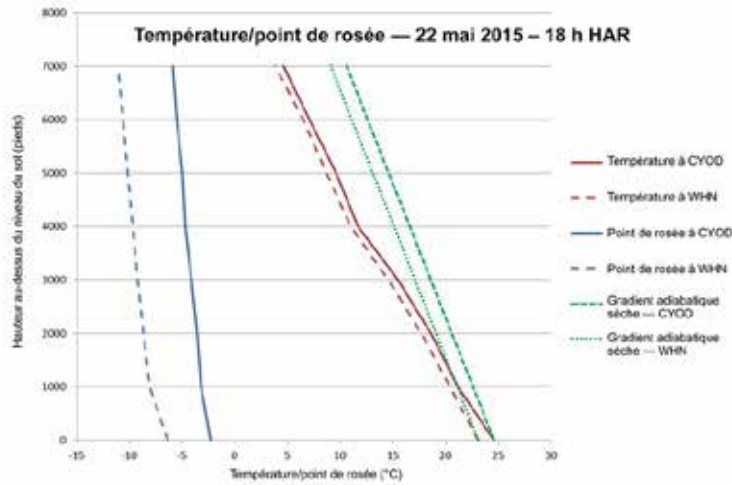
Figure 3. Température / point de rosée et altitude à Jimmy Lake (Alberta) (WHN) et à la base des Forces canadiennes Cold Lake (Alberta) (CYOD)

la figure 4 montrent les données d'un sondage atmosphérique réalisé à 18 h le jour de l'événement. Les gradients adiabatiques<sup>3</sup> à WHN et à CYOD indiquent une atmosphère instable. Les vents en altitude à ces 2 endroits étaient de 3 nœuds ou moins jusqu'à 7000 pieds agl.

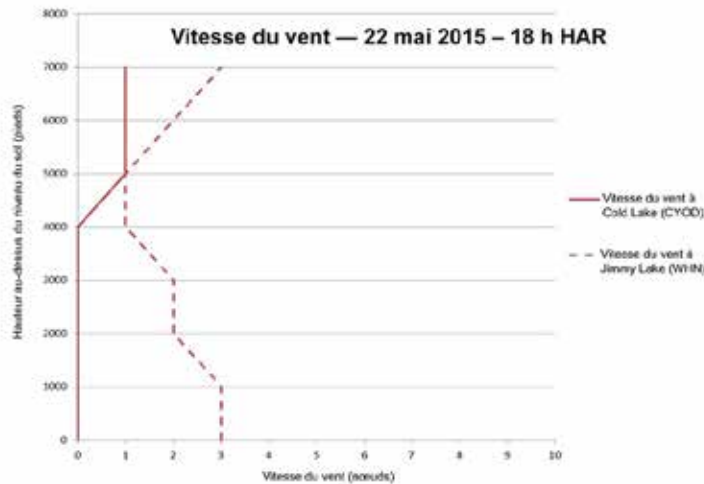
Figure 4. Vents et altitude à Jimmy Lake (Alberta) (WHN) et à la base des Forces canadiennes Cold Lake (Alberta) (CYOD)

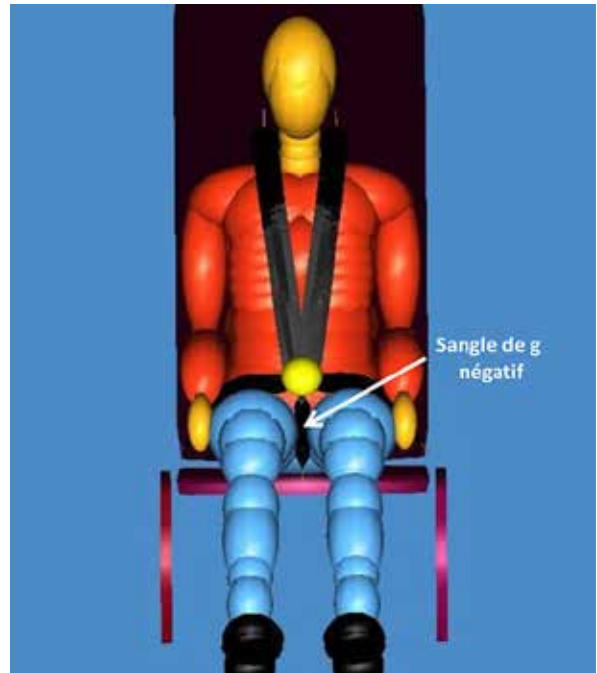
La sangle de  $g$  négatif (figure 5) est un dispositif de retenue fixé à la structure du siège et placé entre les jambes du pilote. Il s'attache à la boucle qui joint les sangles abdominales et les bretelles de sécurité pour créer ce que l'on nomme couramment un harnais 5 points.

L'aéronef en cause dans l'événement à l'étude comprenait un harnais à 4 points, conformément aux exigences réglementaires; aucune sangle de  $g$  négatif n'y était installée.

Figure 5. Exemple d'une sangle de  $g$  négatif (Source : Wichita State University)

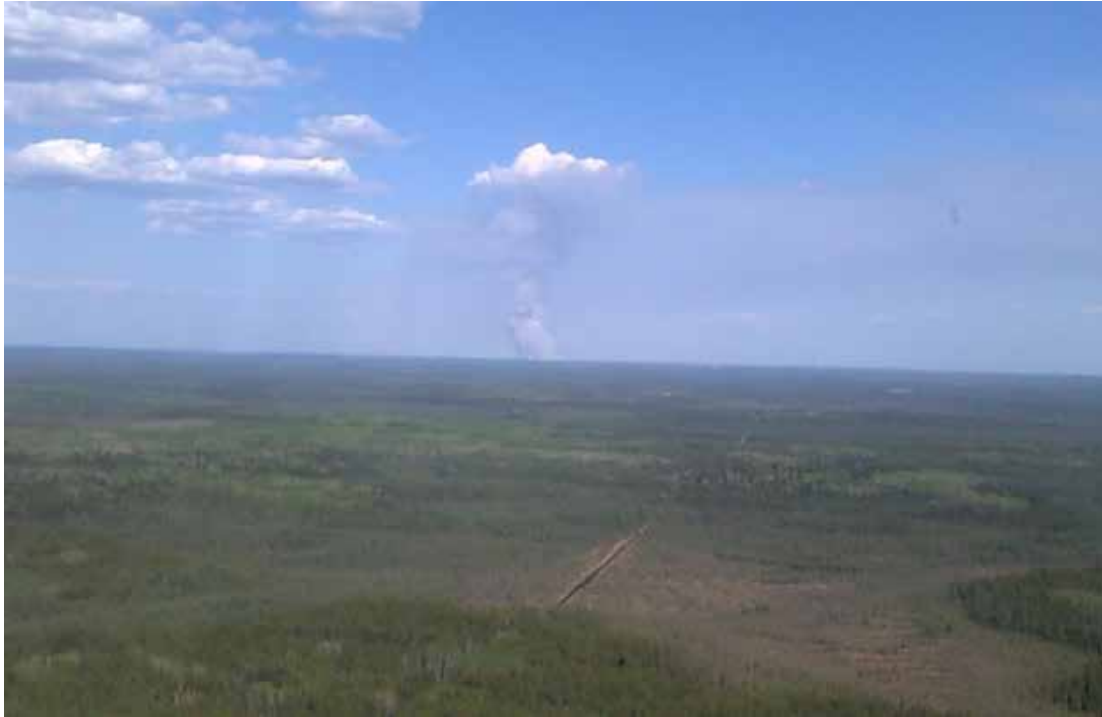
Photo 2. Colonne de fumée bien définie de l'incendie LWF-122-15 à 16 h 22 (Source : gouvernement de l'Alberta)

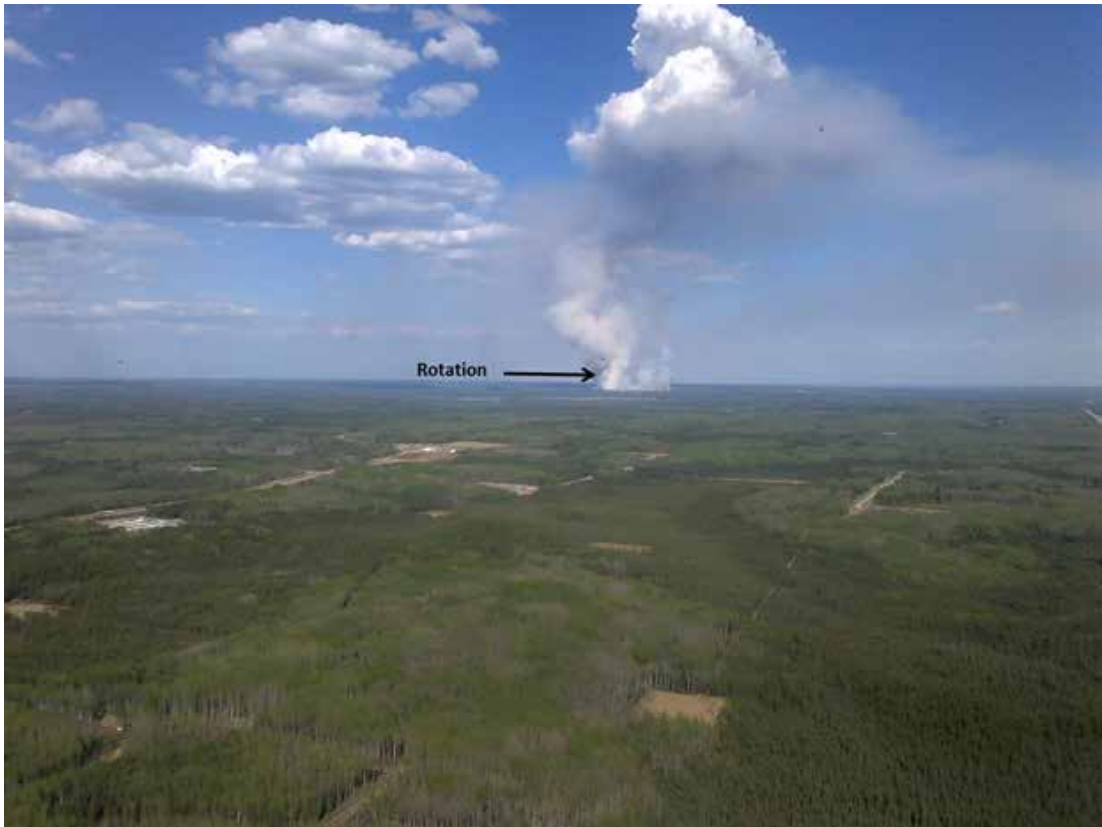
Lorsque l'atmosphère est instable, les particules d'air se déplacent plus facilement que dans des conditions stables, ce qui accroît l'intensité de la rotation d'une colonne d'air ascendant en l'étirant de manière à en réduire le diamètre. Pour conserver le mouvement angulaire, la rotation augmente. Une atmosphère instable se caractérise par un gradient adiabatique élevé, des cumulus de beau temps et une bonne visibilité. Countryman<sup>14</sup> décrit l'effet de telles conditions sur la colonne de fumée d'un incendie. La colonne de fumée atteint rapidement une hauteur considérable. Elle est bien définie (photo 2) au début, avant de s'étendre par la suite. Elle peut également montrer des signes de rotation, le cas échéant (photo 3).

Photo 3. Rotation dans la colonne de fumée de l'incendie LWF-122-15 à 16 h 29 (Source : gouvernement de l'Alberta, avec annotations du BST)

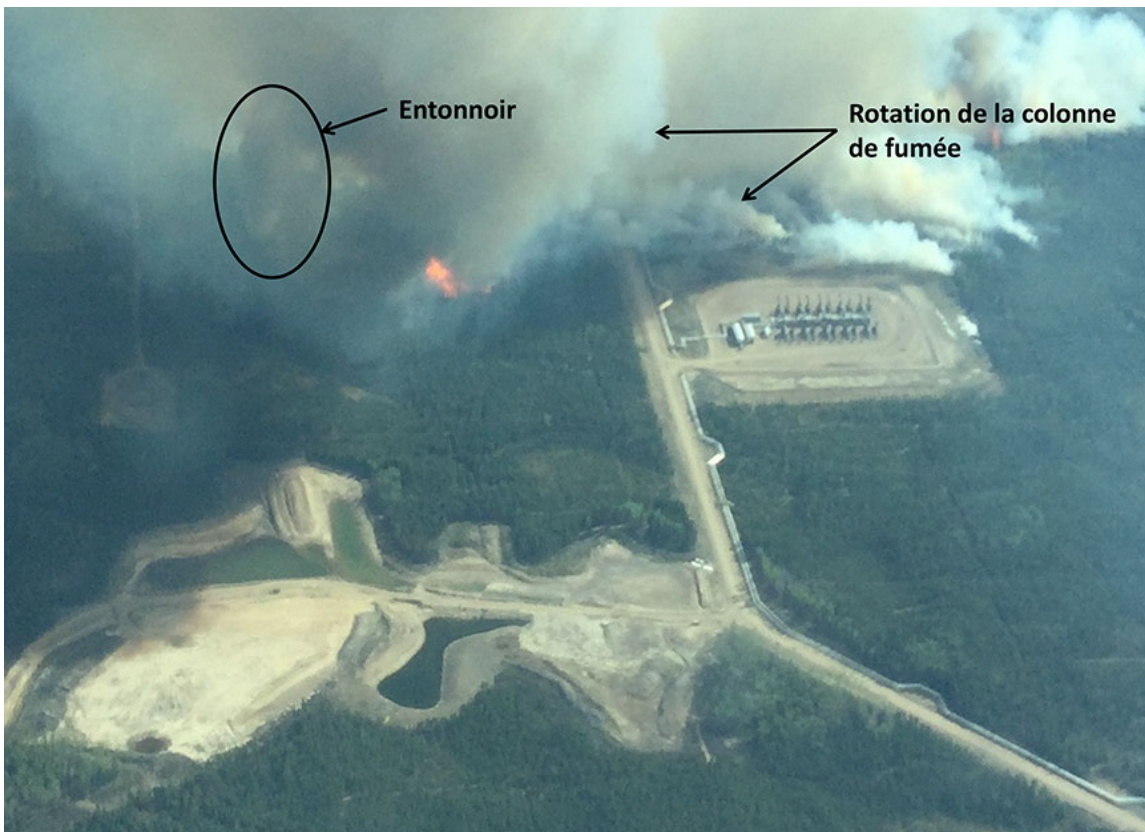
La « dispersion de panache » est un processus par lequel des tourbillons se séparent de la colonne principale sous l'effet de vents ambiants qui soufflent autour d'elle. Ce cisaillement de vent crée des vents tourbillonnants du côté sous le vent de la colonne, qui peuvent ensuite former des tourbillons de feu (figure 6).

Figure 6. Colonne de fumée montrant des signes de dispersion de panache, avec entonnoir qui se forme dans la fumée, à 16 h 29 min 53 s, environ 1 minute avant l'accident (Source : gouvernement de l'Alberta, avec annotations du BST)

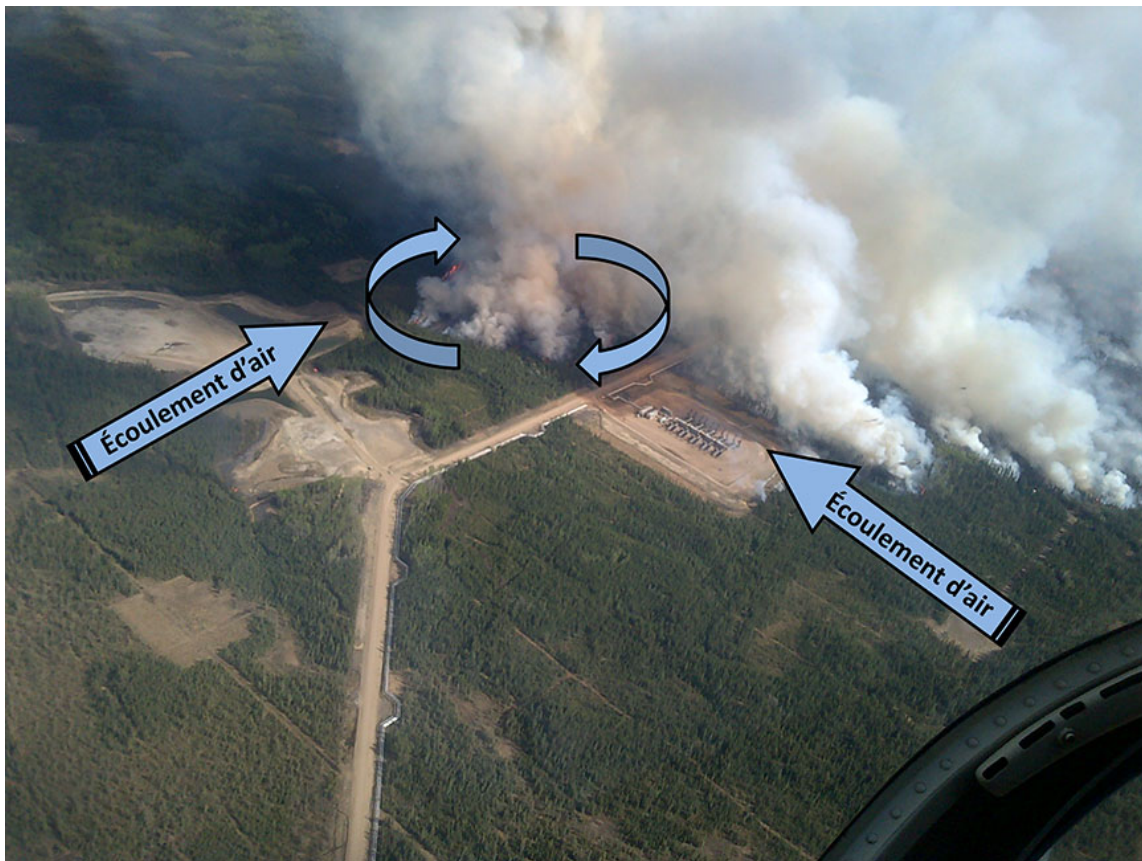
On peut constater le courant horizontal dans une source de chaleur en « L » lorsque l'incendie forme des fronts à angle quasi perpendiculaire. Ce phénomène peut se produire au seuil d'une zone ouverte, aux intersections de routes ou aux pare-feu. L'air s'écoule le long des fronts d'incendie et des fronts perpendiculaires. L'interaction de cet écoulement et l'effet bloquant du coin intérieur créent la rotation (figure 7).

Figure 7. Colonne de fumée de l'incendie LWF-122-15 montrant le courant perpendiculaire à une source de chaleur en « L » (Source : gouvernement de l'Alberta, avec annotations du BST)

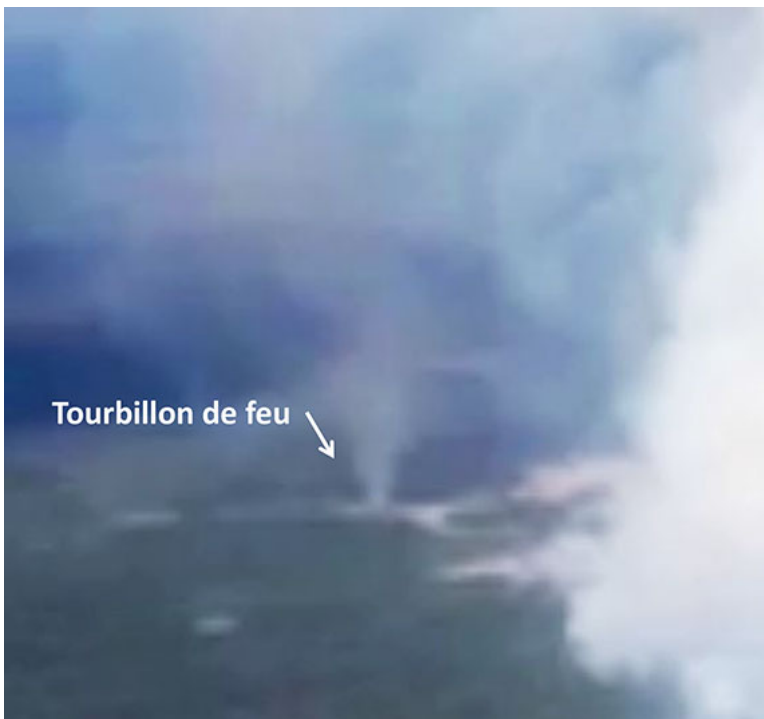
L'incendie désigné LWF-122-15 prenait rapidement de l'ampleur dans l'après-midi du 22 mai 2015. L'atmosphère était instable et caractérisée par un fort gradient adiabatique et des vents légers. Ces conditions ont entraîné la formation d'une colonne de fumée bien définie qui s'élevait à une haute altitude. À mesure que l'incendie gagnait en ampleur et en intensité, il a traversé des zones comprenant d'importantes aires déboisées reliées par des routes. Cet élément a probablement entraîné ce que l'on appelle le « courant horizontal en "L" » entre des sources de chaleur, ce qui a amorcé la rotation du flux d'air alimentant l'incendie. La colonne de fumée a alors commencé à tourner. L'incendie a généré des températures élevées qui ont étiré le courant ascendant et intensifié sa rotation. Un tourbillon de feu s'est développé du côté sous le vent de la colonne de fumée (figure 9). Un examen des forces d'accélération enregistrées dans les données des dispositifs DAAM de T693 et T692 montre que le tourbillon de feu, une fois bien établi, a probablement développé un vortex à 2 cellules.

Figure 9. Image extraite d'une vidéo montrant un tourbillon de feu traversant la carrière d'emprunt à 16 h 33 (Source : gouvernement de l'Alberta, avec annotations du BST)

Volant à une vitesse sol de 129 nœuds, l'aéronef s'est trouvé dans le courant ascendant au cœur du vortex à 2 cellules mature. C'est alors qu'il a subi une accélération de 4,2 g qui a entraîné un décrochage accéléré. Lorsque l'aéronef s'est trouvé au centre du tourbillon de feu, l'accélération négative de -3,2 g a probablement propulsé le pilote contre la verrière. En sortant du cœur du tourbillon, le nez de l'aéronef se serait retrouvé dans le courant ascendant, alors que sa queue se trouvait toujours dans le courant descendant. L'aéronef en décrochage a cabré violemment et est entré en amorce de vrille. Ainsi, lorsque l'aéronef s'est trouvé dans un tourbillon de feu, il a cabré de façon inopinée, et une perte de maîtrise s'est ensuivie.
