# RAPPORT D'ENQUÊTE AÉRONAUTIQUE A16Q0020

## **Difficulté temporaire relative à la maîtrise de l'aéronef**

DHC-8-102, C-GJMO

3 février 2016

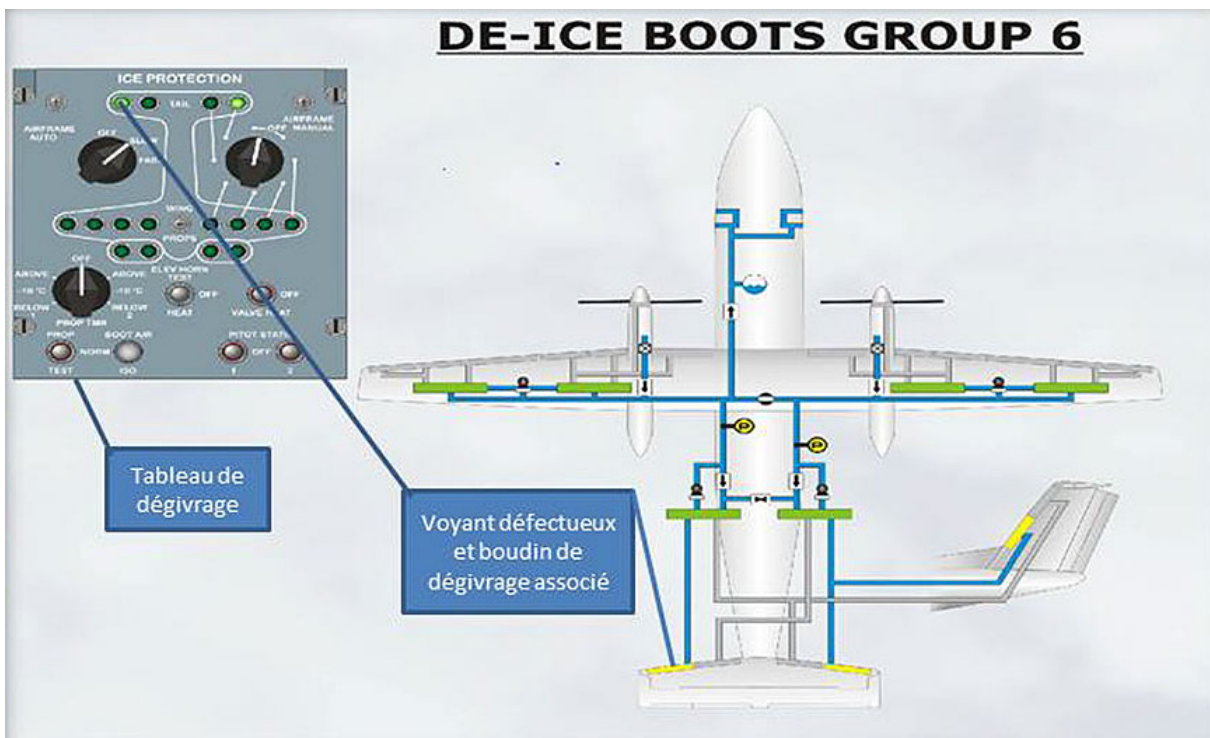
Figure 1. Dégivrage de la queue et de la voilure – Exploitation normale (Source : Jazz Learning System, école de formation au sol Dash8-300/100, Ice and Rain Protection, avec annotations du BST)

Le circuit de dégivrage fonctionne normalement si le manomètre double indique une pression de  $18 \pm 1$  livres par pouce carré (lb/po<sup>2</sup>). Le voyant d'avertissement DEICE PRESS s'allume si la pression chute sous 5,5 lb/po<sup>2</sup>. Rien n'indique que le voyant d'avertissement DEICE PRESS se soit allumé au cours du vol à l'étude.

Pendant l'approche, peu après la difficulté temporaire relative à la maîtrise de l'aéronef, le PF a remarqué que le voyant de signalisation du boudin de dégivrage TAIL d'extrême gauche n'allumait pas sur le tableau de dégivrage. Il a été impossible de déterminer le moment exact auquel ce voyant a cessé de fonctionner. Parce que l'aéronef était établi sur l'approche finale, et étant donné la charge de travail associée avec cette phase critique du vol, la procédure en cas de panne d'un boudin de dégivrage prescrit dans le QRH n'a pas été exécutée à ce moment.

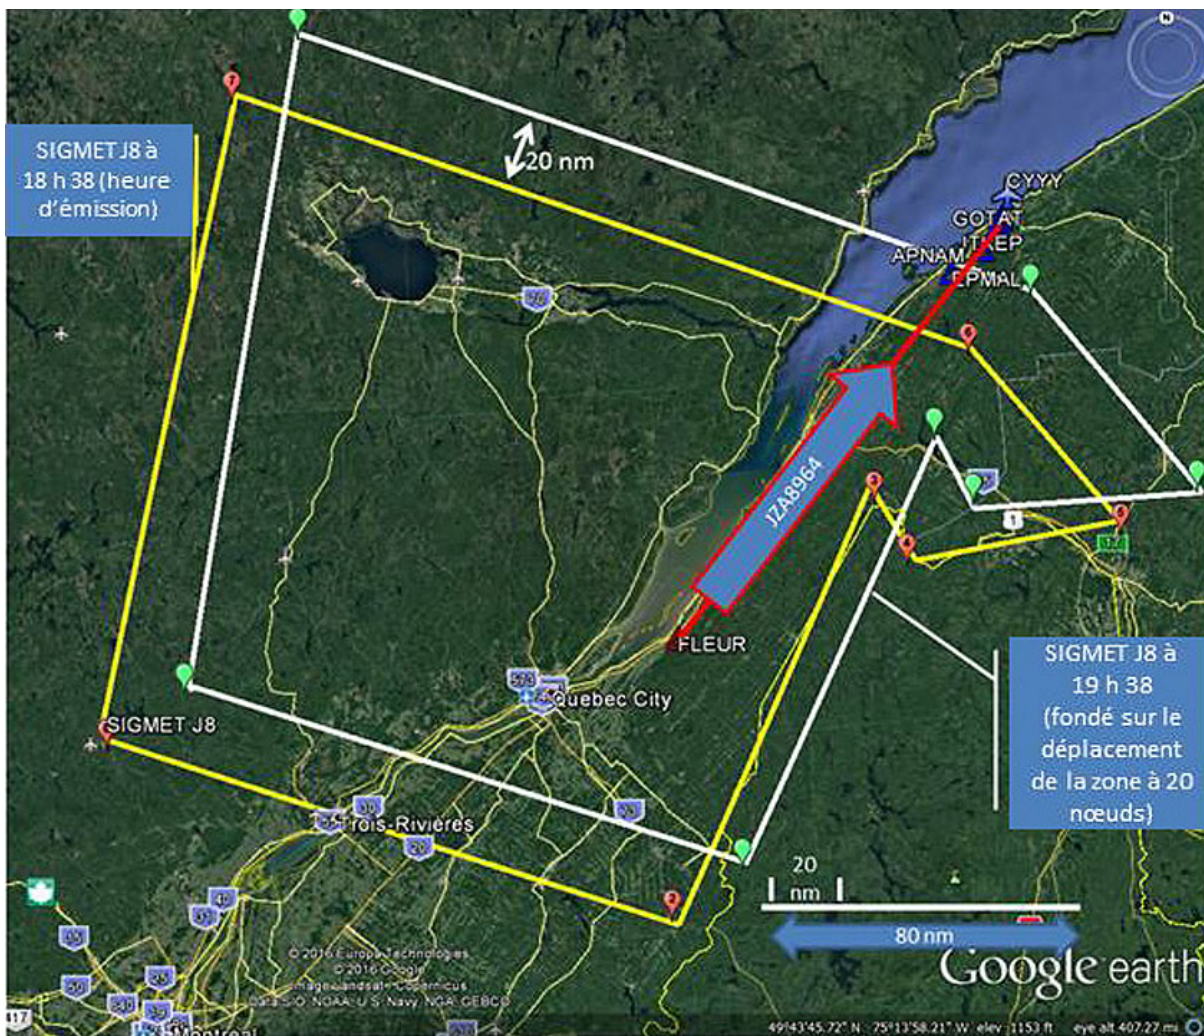
Figure 2. Position approximative du SIGMET J8 et trajectoire de vol du JZA8964 (Source : Google Earth, avec annotations du BST)

Le soir de l'événement à l'étude, le centre de veille météorologique a émis le SIGMET J8 à 18 h 38 dont la période de validité commençait à 18 h 35. Le SIGMET présentait une zone de fort givrage, et ce, de la surface jusqu'à une altitude de 6000 pieds qui, selon les prévisions, devait se déplacer vers le nord-est à une vitesse de 20 nœuds. La figure 2 illustre la position approximative de la zone de pluie verglaçante et de fort givrage sous 6000 pieds agl, comme indiqué dans le SIGMET J8, alors que le JZA8964 était en approche de CYYY (voir le SIGMET J8 émis à la date de l'événement à l'annexe C).

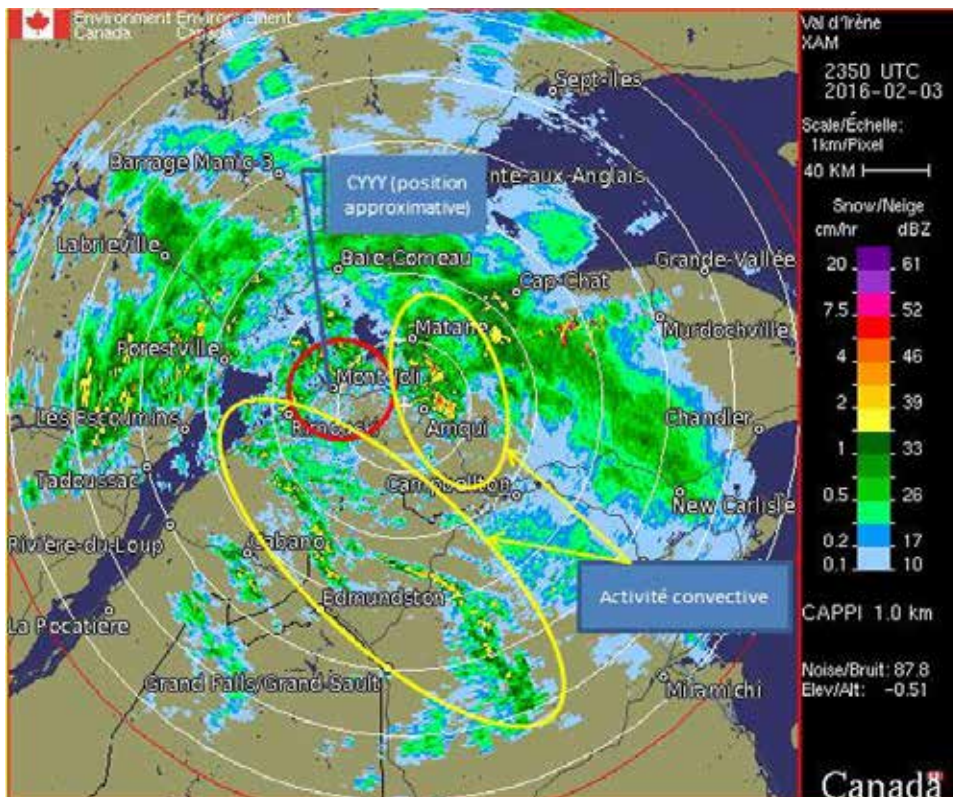
Figure 3. Image radar de 18 h 50 (23 h 50 UTC) le 3 février 2016 (Source : Environnement Canada, avec annotations du BST)

Les données du radar météorologique de Val d'Irène (Québec), situé à environ 24 nm au sud-est de CYYY, affichaient des bandes de précipitations balayant la Gaspésie entre 19 h et 19 h 40. En particulier, les images montraient 2 zones d'activité convective distinctes situées près de Mont-Joli et vers le sud-ouest (figures 3 et 4).

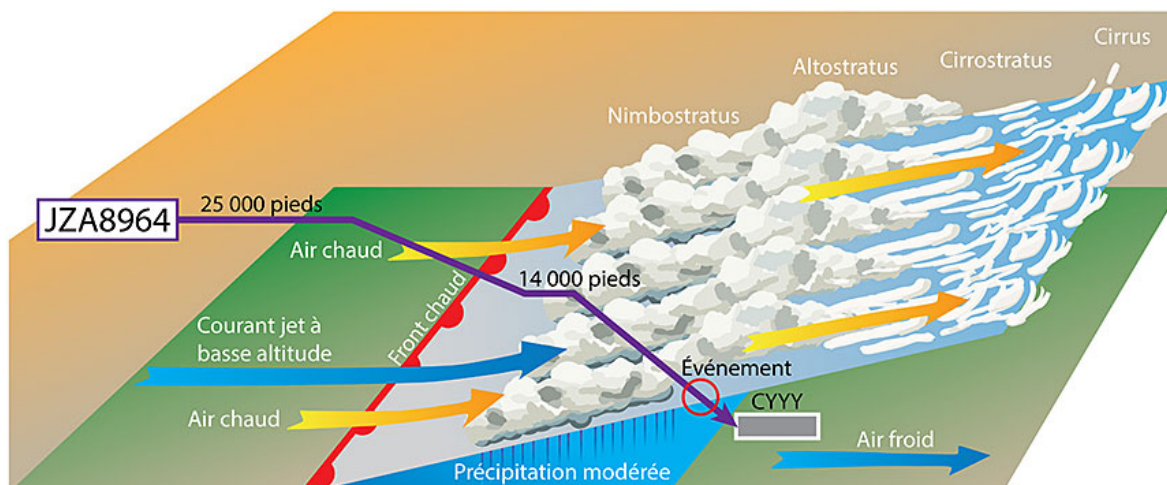
Figure 5. Section transversale du front chaud et de la trajectoire de descente

Comme le front chaud approchait de CYYY, les prévisions indiquaient une évolution des précipitations de neige légère en grésil léger, puis en pluie verglaçante, et ce, à environ 120 nm en avant du front. Les prévisions annonçaient donc, à l'intérieur de ces 120 nm, des conditions de givrage modéré mixte de 3000 à 18 000 pieds et de fort givre transparent de la surface jusqu'à 3000 pieds. Le message de renseignements météorologiques significatifs (SIGMET) J8 a été émis à 18 h 38, augmentant à 6000 pieds l'altitude supérieure de la zone de fort givrage. Cette zone de fort givre transparent provenant du sud-ouest approchait de CYYY à une vitesse de 20 nœuds et, selon les prévisions, devait y arriver à 20 h 38.

Le JZA8964 a décollé de CYUL à 17 h 57. Il était prévu qu'il atterrisse à CYYY à 19 h 15. Bien que la traversée du front chaud en descente ait été inévitable, la trajectoire d'approche (figure 5) demeurait au-dessus de la zone des conditions de fort givrage et le JZA8964 devait atterrir à CYYY avant le début des précipitations verglaçantes.

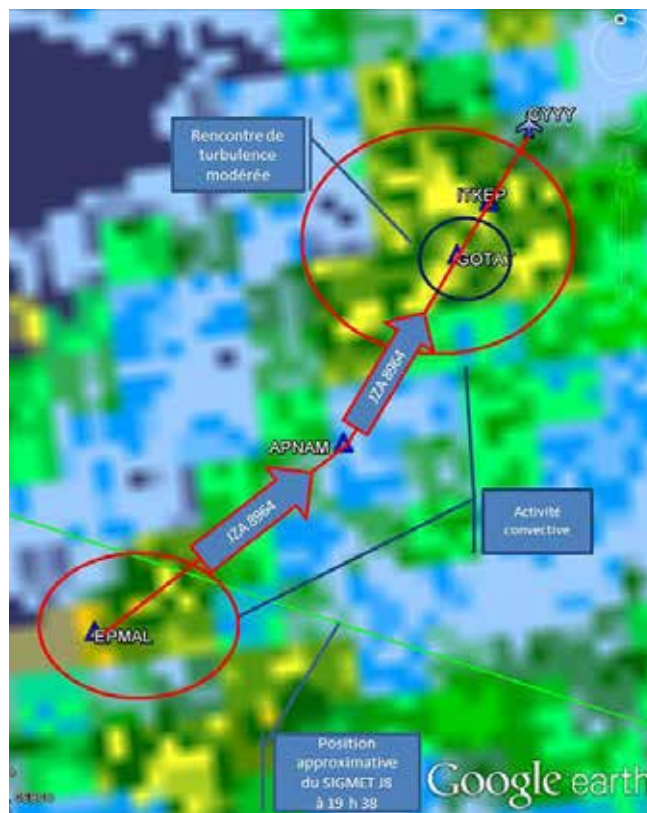
Figure 6. Trajectoire d'approche finale du JZA8964 superposée à l'image radar de 19 h (Source : Google Earth et station Val d'Irène d'Environnement Canada, avec annotations du BST)

L'équipage n'avait pas conscience de la présence de l'activité convective en approche et n'a pas utilisé le radar météorologique, faute de penser que cette activité était un facteur à prendre en compte pendant le vol à l'étude (figure 6). Par conséquent, si les équipages n'utilisent pas le radar météorologique à proximité d'une activité frontale incorporant des ACCAS, il y a un risque de non-détection d'une activité convective et d'exposition d'un aéronef à des conditions susceptibles de nuire à la sécurité du vol.
