# Rapport d'enquête sur la sécurité du transport aérien A17O0209

## COLLISION AVEC UN PLAN D'EAU

Cessna 150J (C-FHPU)  
Goderich (Ontario)  
20 septembre 2017

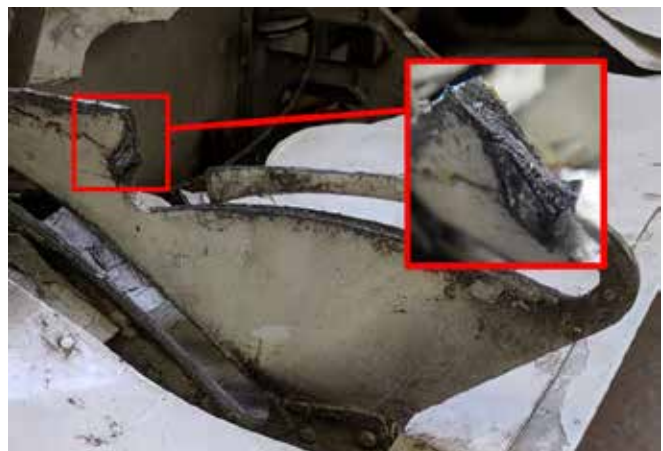
La section avant du rail de volet intérieur arrière de l'aile gauche était rompue (figure 1). Par conséquent, le galet intérieur arrière du volet gauche, qui est normalement positionné à l'intérieur du rail de volet connexe, se trouvait à l'extérieur du rail de volet rompu.

**Figure 1. Rail de volet rompu, avec gros plan de la zone de rupture**

Comme le rail de volet extérieur était toujours intact, il est possible que le volet gauche ait été incliné, ce qui aurait empêché tout mouvement.

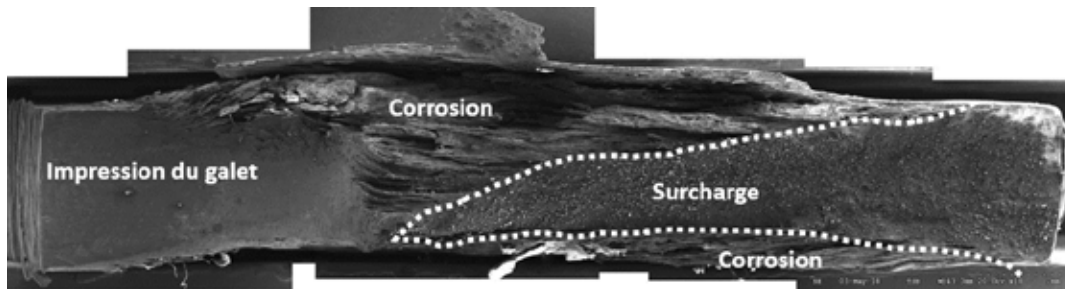
La surface rompue du rail de volet intérieur a été examinée au microscope électronique à balayage. On a déterminé que les dommages ont été causés par la corrosion, qui prenait l'allure d'une délamination (figure 2). La corrosion était présente avant l'événement; toutefois, on n'a pu déterminer comment et quand elle s'est installée. La corrosion a un effet préjudiciable sur la résistance de tout composant en aluminium et peut compromettre l'intégrité structurale et la durée de vie d'un composant d'aéronef de façon considérable.

Figure 2. Image prise par un microscope électronique à balayage du rail de volet rompu montrant les zones de corrosion et de surcharge, et l'impression du galet de volet par-dessus la corrosion

La rupture de la partie non corrodée du rail de volet était attribuable à une surcharge causée par une combinaison d'efforts de cisaillement et de tension. Par contre, on n'a pu déterminer si ces efforts se sont produits avant ou durant l'impact.

Dans cet accident, on n'a pu écarter la possibilité de volets asymétriques en vol. Le rail de volet rompu était très corrodé, au point d'affaiblir son intégrité structurale et de raccourcir sa durée de vie. La corrosion était présente depuis un certain temps, mais n'a été détectée durant aucune des inspections annuelles réalisées selon les normes établies dans le RAC. L'avionneur recommande des inspections périodiques supplémentaires pour détecter la corrosion; toutefois, la réglementation en vigueur ne les exige pas, et les dossiers indiquaient qu'aucune inspection de ce genre n'avait été faite.

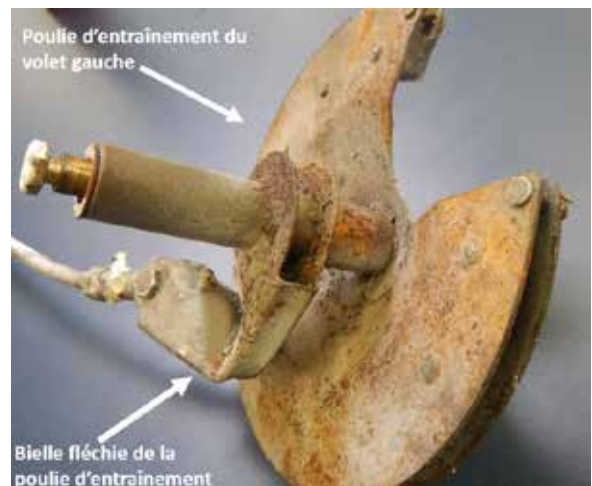
La bielle attachée à la poulie d'entraînement du volet de l'aile gauche était pliée à presque 90° de sa position originale en raison d'une surcharge en tension (figure 3). Il se peut que ces dommages se soient produits durant la séquence d'impact. Toutefois, le volet gauche, qui est relié à la bielle de la poulie d'entraînement par une tige-poussoir, ne présentait aucun dommage correspondant. Il se peut également que le fléchissement de la bielle de la poulie d'entraînement se soit produit durant le fonctionnement des volets. Si le mouvement du volet était bloqué, il se peut que la tension du câble produite par le vérin du volet ait causé le fléchissement de la bielle.

Figure 3. Poulie d'entraînement du volet gauche
