## **RAPPORT D'ENQUÊTE SUR LA SÉCURITÉ DU TRANSPORT AÉRIEN A18A0088**

### **ATTERRISSAGE AVEC TRAIN D'ATTERRISSAGE PARTIELLEMENT SORTI**

PAL Airlines Ltd.  
Bombardier DHC-8-315, C-FPAE  
Stephenville (Terre-Neuve-et-Labrador)  
15 novembre 2018

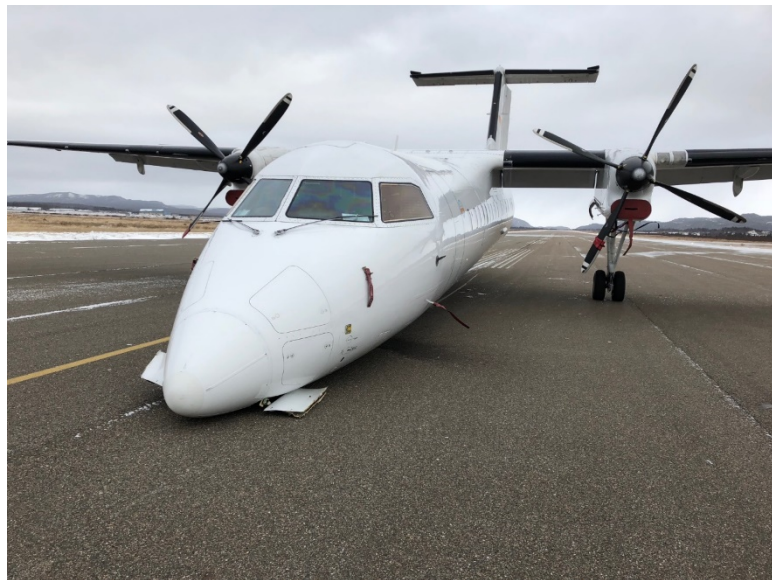
À 12 h 30, alors que le commandant était toujours au téléphone avec l'équipe de CYYT, l'aéronef a atterri fermement sur le train d'atterrissage principal pendant que le P/O tirait, au même moment, sur le levier de déverrouillage du train avant<sup>10</sup>. Le commandant a décrit l'atterrissage à l'équipe de CYYT, alors que le fuselage avant s'abaissait davantage et que le train avant partiellement sorti entraînait en contact avec la piste. L'aéronef a d'abord glissé sur le train partiellement sorti, dans une attitude de piqué. Ensuite, le train avant a rentré de force et le nez de l'aéronef a glissé brièvement sur la surface de la piste. L'aéronef s'est arrêté environ à mi-chemin sur la piste (figure 1). La radiobalise de repérage d'urgence ne s'est pas déclenchée.

Figure 1. Aéronef à l'étude, au repos, le nez au sol (Source : PAL Airlines Ltd.)

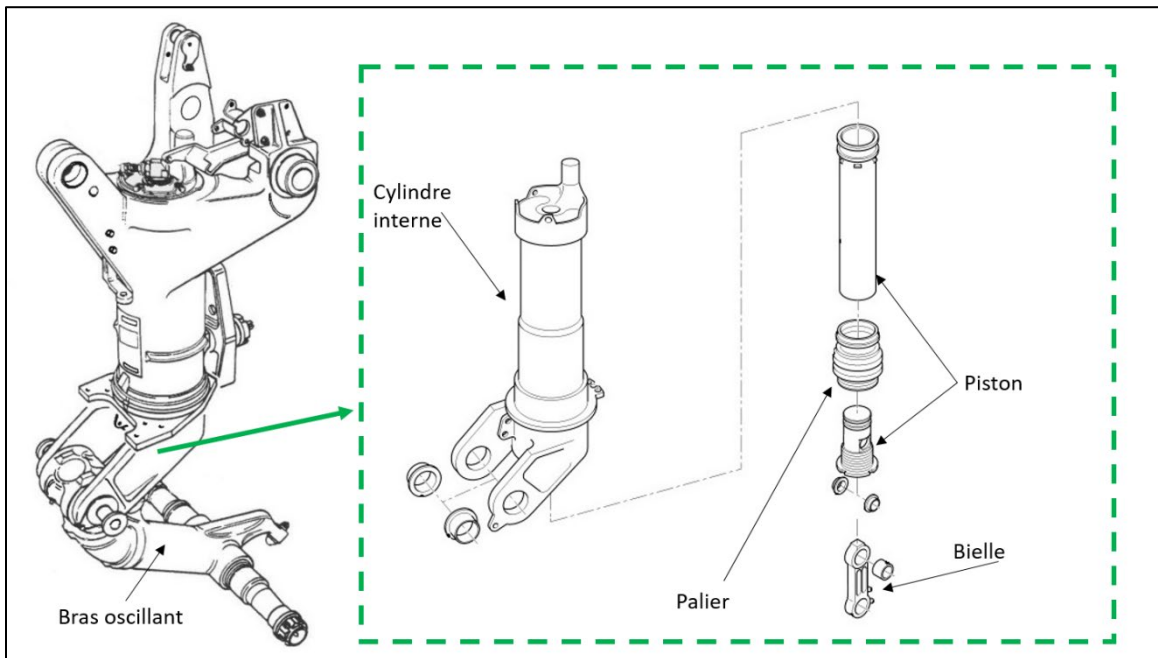
Figure 5. Jambe à amortisseur du train avant, avec vue détaillée de composants sélectionnés du cylindre interne (Source : Safran Landing Systems, Canada Inc., avec annotations du BST)

Le diamètre interne du palier comporte une rainure usinée en vue de l'installation d'une bague d'étanchéité. Cette dernière sert à empêcher le liquide hydraulique et l'azote gazeux de fuir par le joint glissant entre la surface interne du palier et le piston. Une bague d'étanchéité semblable, installée dans une rainure sur le diamètre externe du palier, sert à empêcher toute fuite au joint statique entre le diamètre extérieur de ce palier et l'alésage inférieur du cylindre interne.

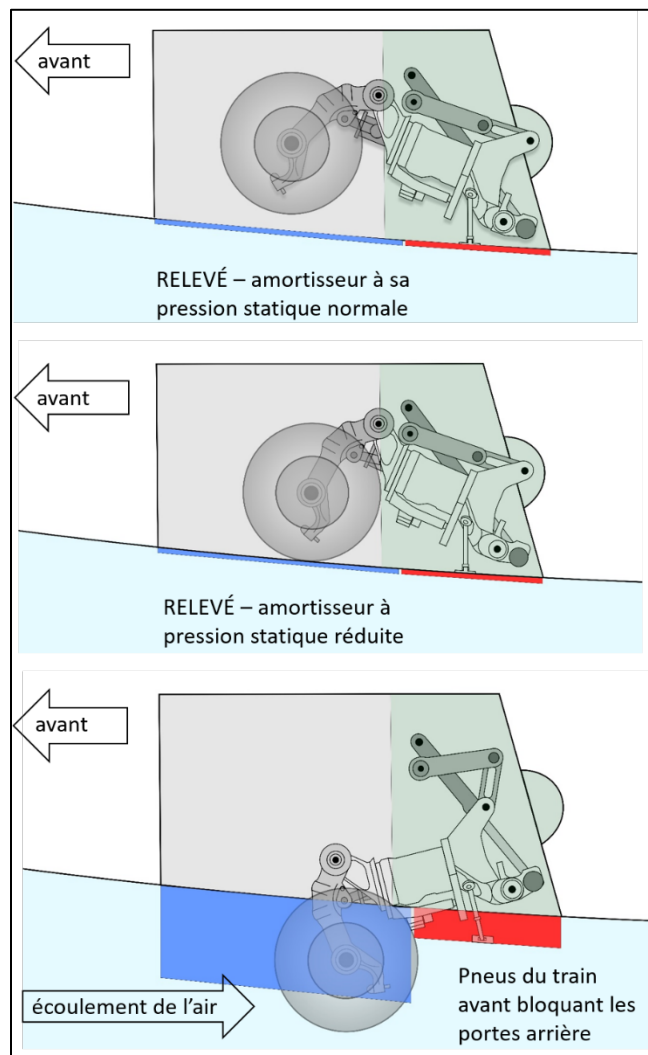
Lorsque l'équipage a tenté de sortir le train d'atterrissage, l'écoulement aérodynamique a compressé la jambe à amortisseur du train avant en raison de sa pression statique interne

inférieure. Puisque la jambe se trouvait ainsi raccourcie et comprimée, les pneus du train avant sont entrés en contact avec les portes arrières du train d'atterrissage, coinçant alors le train en position partiellement sortie (figure 6).

Aucune marque permanente n'avait été apposée sur le cylindre interne pour signaler que l'alésage inférieur du cylindre avait été réusiné. Le palier installé dans le cylindre interne était de taille standard, alors que le CMM exige l'installation d'un palier surdimensionné pour cette réparation. Par conséquent, l'espacement entre le palier et l'alésage inférieur du cylindre interne, mesuré à l'emplacement de la bague d'étanchéité, était de 0,015 pouce supérieur à l'espacement spécifié.

Figure 6 – Jambe à amortisseur du train avant présentant une perte de pression statique interne, entraînant le coinçage du train avant en position partiellement sortie (Source : BST, selon les renseignements de FlightSafety Canada et de Bombardier)

En raison de cet espace excessif, la bague d'étanchéité subissait moins d'interférence (c.-à-d. qu'elle était moins déformée ou serrée) qu'une bague d'étanchéité installée avec l'espacement prescrit. Par conséquent, la bague n'assurait plus une aussi bonne étanchéité.
