RAPPORT D'ENQUÊTE SUR LA SÉCURITÉ DU TRANSPORT AÉRIEN A18Q0016

COLLISION AVEC LE SOL PENDANT LA NUIT

Robinson R44 Raven I (hélicoptère), C-GYMG

Saint-Joachim-de-Courval (Québec)

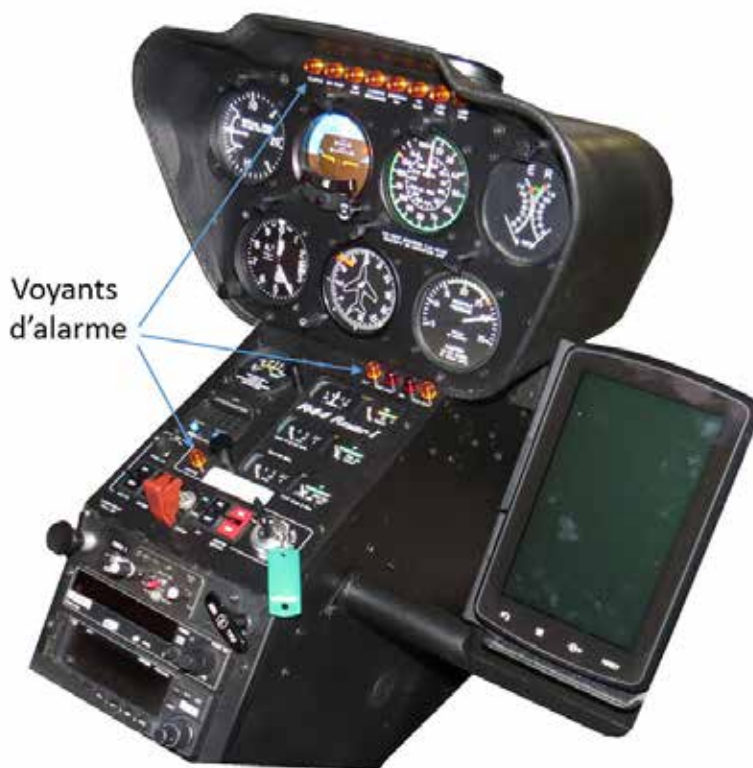
Figure 1. Tableau de bord typique d'un hélicoptère Robinson R44 Raven I

Le Robinson R44 Raven I compte 13 voyants d'alarmes ayant pour fonction d'alerter le pilote de conditions qui requièrent son attention. Huit de ces voyants sont situés sur le haut du tableau de bord et 5 se trouvent sur le panneau central (figure 1)¹³.

Dans l'événement à l'étude, seules 3 ampoules avaient une enveloppe de verre intacte et présentaient des signes distinctifs d'extinction lors de l'impact : MR TEMP (température

boîte rotor principale), ROTOR BRAKE (frein rotor) et CARBON MONOXIDE (monoxyde de carbone). Tous les autres voyants présentaient un bris de l'enveloppe de verre ainsi que des filaments fracturés et leur état au moment de l'impact n'a pu être déterminé avec certitude (annexe E).

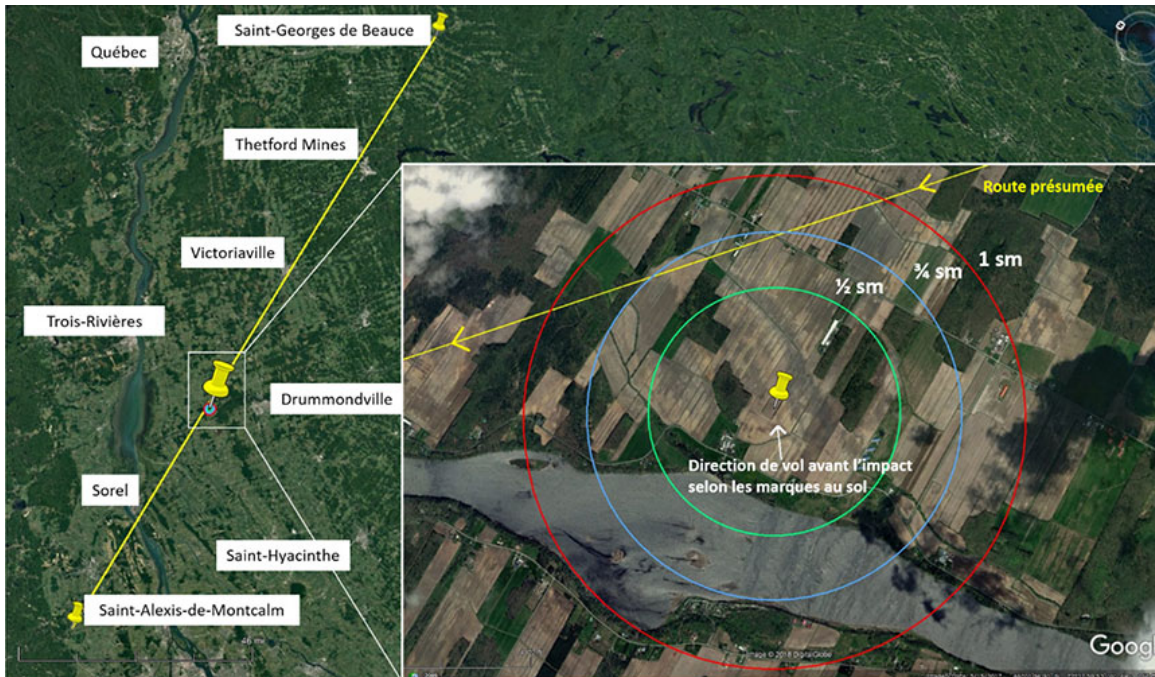
Figure 2. Route présumée de l'aéronef avec image insérée montrant la visibilité présumée au moment de l'événement (représentée par des cercles) ainsi que la direction de vol avant l'impact selon les marques au sol (Source : Google Earth, avec annotations du BST)

Suite à l'analyse des conditions météorologiques aux environs de Saint-Joachim-de-Courval au moment de l'accident, l'enquête a pu démontrer que la visibilité à la surface devait être d'au plus 1 mille terrestre (sm) dans les averses de neige. Il est très probable que la portée visuelle oblique ait été inférieure à 1 sm. De plus, la possibilité de givrage indiquée dans les prévisions entraînait un risque que le pare-brise de l'hélicoptère se couvre d'une couche de givre et réduise davantage la visibilité en vol.

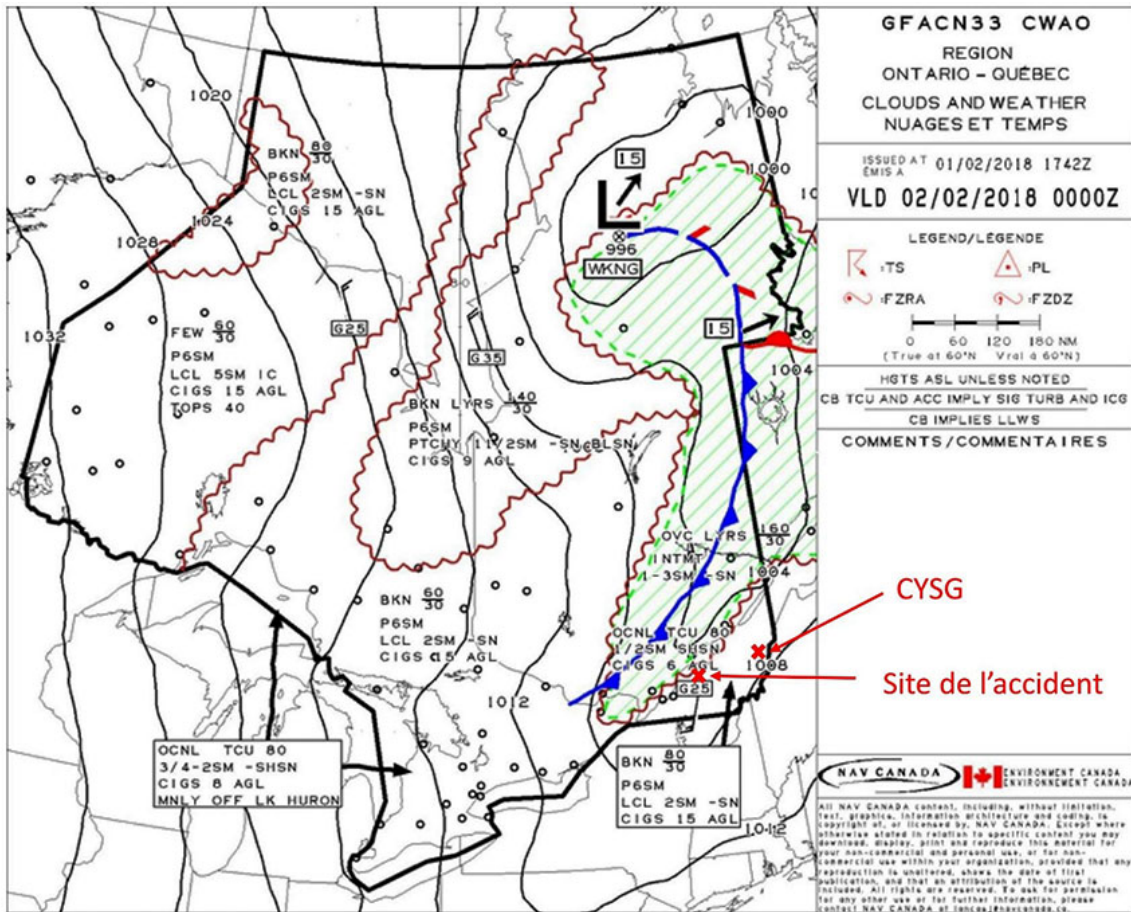
Annexe A – Carte Nuages et temps de la prévision de zone graphique émise à 12 h 42 le 1^{er} février 2018 et valide à 19 h

Les prévisions de zone graphique (GFA) sont un outil mis à la disposition des pilotes qui représente les conditions météorologiques générales à venir sur une zone géographique donnée⁸. Le jour de l'accident, les GFA émises à 12 h 42 et valides à 19 h (annexes A et B) prévoyaient, dans la zone située entre le front froid et la rive nord du fleuve Saint-Laurent, les conditions météorologiques suivantes :

- Un ciel couvert à 3000 pieds au-dessus du niveau de la mer (ASL) et des sommets à 16 000 pieds ASL.
- Une visibilité variable entre 1 et 3 milles terrestres⁹ (sm) dans la neige faible.
- La présence occasionnelle de cumulus bourgeonnants pouvant causer des averses de neige réduisant la visibilité jusqu'à ½ sm et des plafonds à 600 pieds au-dessus du sol (AGL).
- Des vents de surface soufflant du sud à 15 nœuds avec des rafales à 25 nœuds.

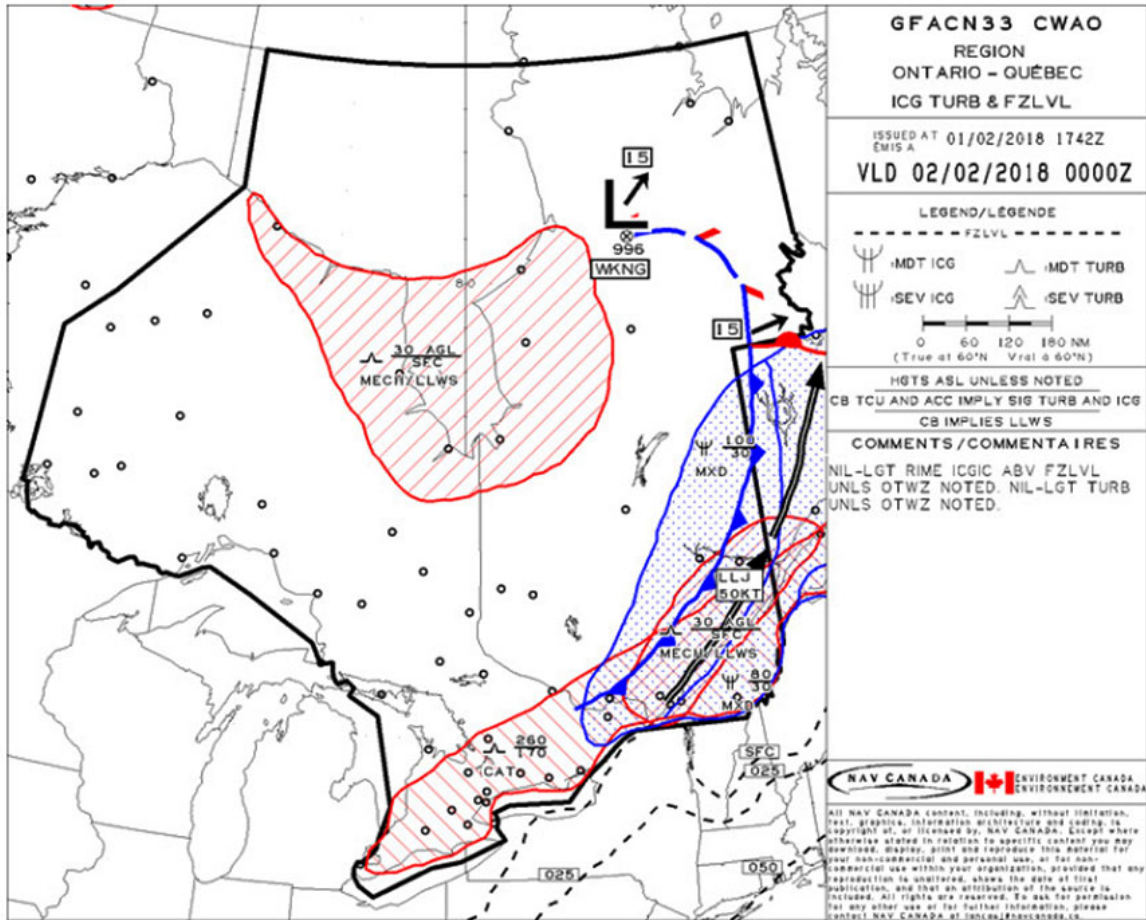
Annexe B – Carte de givrage, de turbulence et de niveau de congélation de la prévision de zone graphique émise à 12 h 42 le 1^{er} février 2018 et valide à 19 h

Les prévisions météorologiques comprenaient de la turbulence modérée entre la surface et 3000 pieds au-dessus du sol (AGL); de telles conditions rendent un vol plus instable et exigent plus de corrections aux commandes de la part du pilote pour maintenir le vol rectiligne en palier. De plus, en raison de l'instabilité inhérente au type d'aéronef, si un

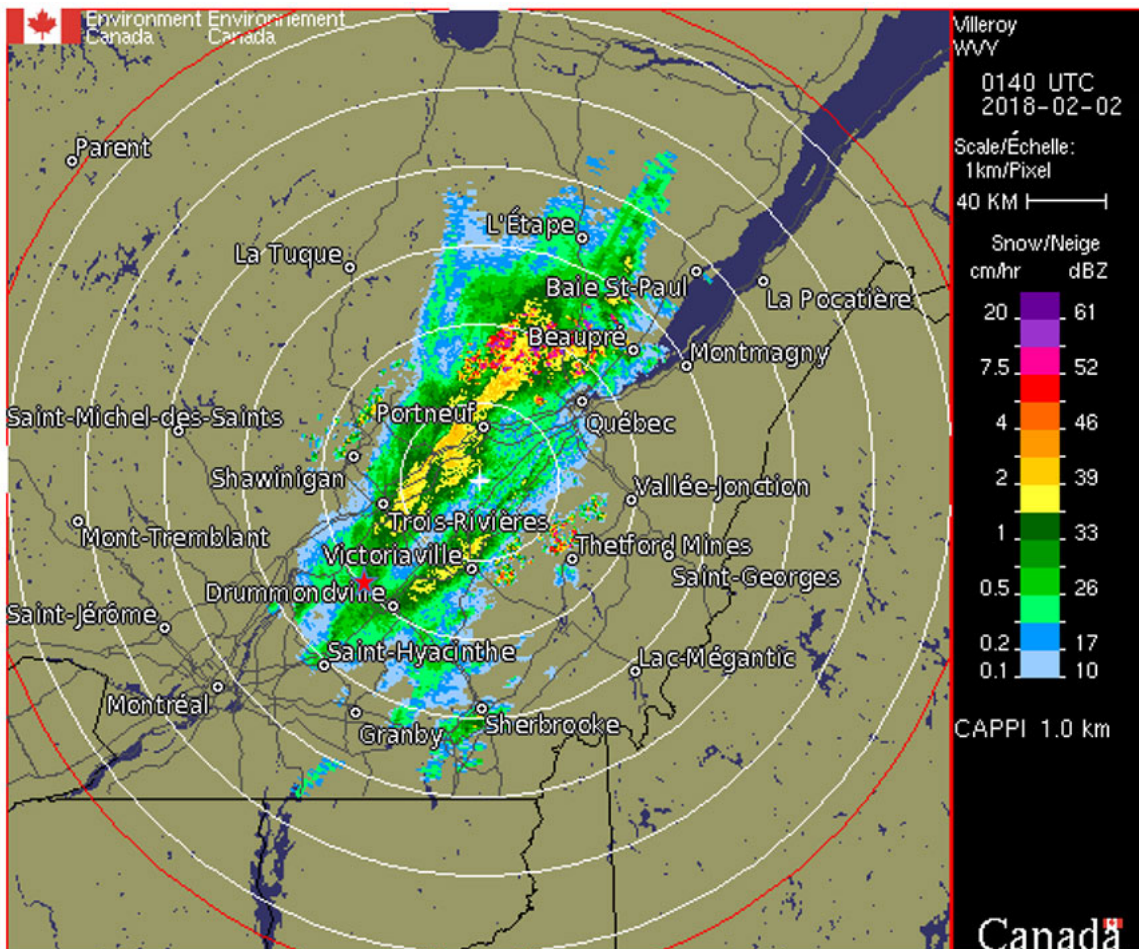
Annexe C – Capture d'écran du radar météorologique de Villeroy à 20 h 40 le 1^{er} février 2018

Afin de déterminer les conditions météorologiques qui auraient pu prévaloir au moment et au lieu de l'accident, l'analyse réalisée par ECCC s'est basée sur les informations recueillies entre autres par le radar météorologique de Villeroy, situé à environ 50 sm au nord-est, et sur les observations suivantes enregistrées aux stations d'observation météorologiques les plus proches du lieu de l'accident :

Remarque : L'étoile rouge indique le lieu de l'accident.
