RAPPORT D'ENQUÊTE SUR LA SÉCURITÉ DU TRANSPORT AÉRIEN A1900089

PERTE DE MAÎTRISE ET COLLISION AVEC LE RELIEF

Hawk Air (705833 Ontario Ltd.)
de Havilland DHC-2 Mk. I (Beaver), C-FBBG
Hydroaérodrome de Hawk Junction (Ontario)
11 juillet 2019

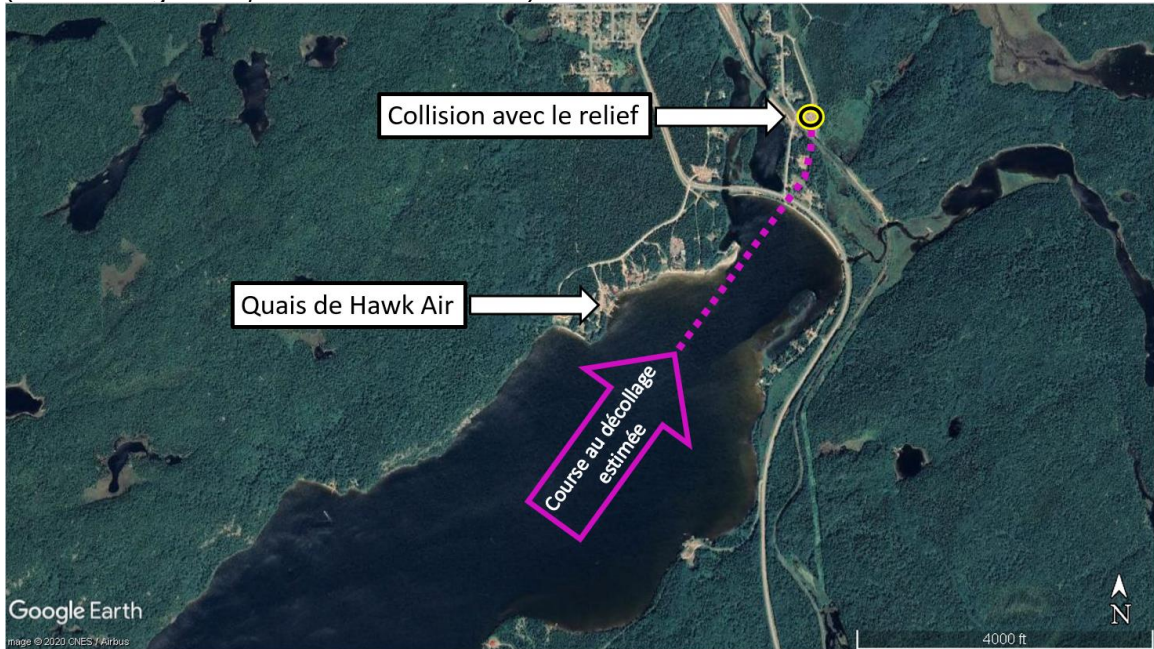
À 8 h 53, l'aéronef est entré en collision avec le relief à côté d'une sous-station hydroélectrique, tout près du village de Hawk Junction. Le pilote et le passager ont subi des blessures mortelles. L'aéronef a été détruit, mais il n'a pas pris feu, malgré une fuite importante de carburant. Lors de l'impact, la radiobalise de repérage d'urgence (ELT) s'est déclenchée, et le signal a été reçu par le Centre conjoint de coordination de sauvetage à Trenton (Ontario).

Figure 1. Vue du lieu de l'événement, avec une ligne mauve pointillée montrant la trajectoire estimée (Source : Google Earth, avec annotations du BST)

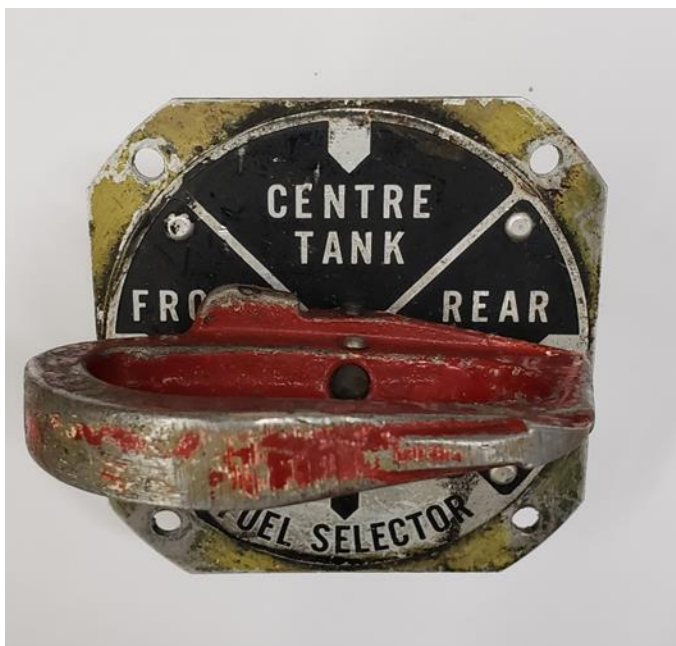
Figure 2. Sélecteur de carburant de l'aéronef en cause, avec le réservoir arrière sélectionné (Source : BST)

Au cours de l'examen de l'épave sur les lieux de l'événement, on a trouvé le sélecteur de carburant et le robinet sélecteur commandé dans une configuration servant à pomper le carburant du réservoir arrière, lequel n'était pas endommagé et ne contenait aucune trace de carburant. Une panne d'alimentation carburant semble être la cause la plus probable de la perte de puissance de l'aéronef en cause.

1. L'aéronef a probablement décollé avec le sélecteur de carburant à la position du réservoir arrière, qui ne contenait pas suffisamment de carburant pour le départ. Par conséquent, le moteur a subi une perte de puissance en raison d'une panne d'alimentation carburant peu après le décollage au cours de la montée initiale.
2. Après une perte de puissance du moteur à basse altitude, un virage à gauche a probablement été tenté soit pour retourner au point de départ, soit pour se diriger vers un endroit plus propice à un atterrissage forcé. L'aéronef a subi un décrochage aérodynamique, a amorcé une vrille, puis s'est écrasé.

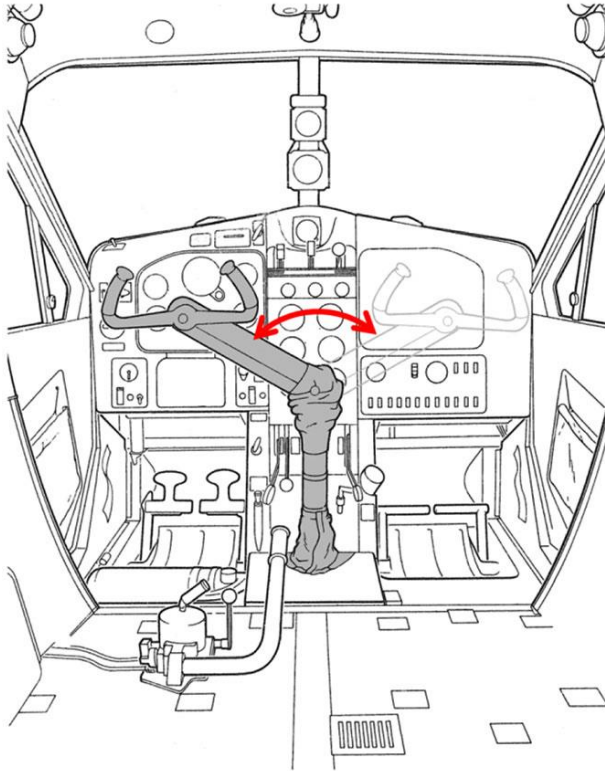
Figure 3. Diagramme des commandes de vol de l'aéronef en cause, avec une flèche rouge montrant le mouvement du manche (Source : Viking Air Limited, *DHC-2 Beaver Flight Manual*, Figure 1-5, avec annotation du BST)
