Rapport d'enquête sur la sécurité du transport aérien A19P0187

COLLISION AVEC LE RELIEF

Cessna 172H, C-GECG

21 décembre 2019

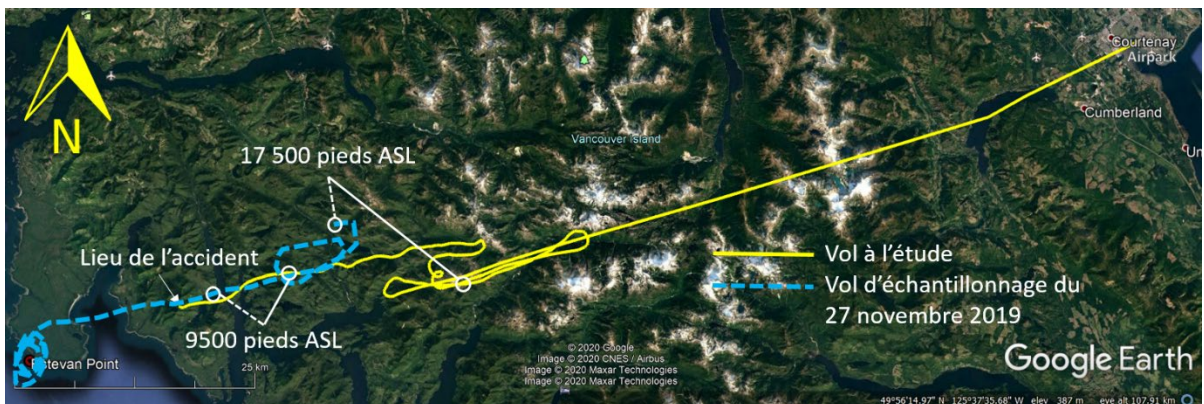
Lorsque l'aéronef a atteint 9500 pieds ASL à 12 h 17, il n'a pas été mis en palier pour effectuer l'échantillonnage comme il était prévu. Au lieu de cela, il a franchi 9500 pieds ASL en descente sur une route stable en direction sud-ouest, et a poursuivi sa descente pendant 4 minutes à une vitesse sol de 80 à 100 nœuds et à une vitesse moyenne de 1800 pi/min, jusqu'à ce qu'il ne soit plus visible à l'écran radar. Le dernier écho radar a été capté à 2800 pieds ASL. Il n'y avait aucune indication sur laquelle des communications radio seraient provenues de l'aéronef.

Le GPS (système de positionnement mondial) de l'équipement d'échantillonnage de la NOAA à bord de l'aéronef a indiqué que ce dernier s'est immobilisé à 12 h 22 (figure 1). Il avait heurté des arbres et avait percuté le sol près du bras Stewardson (Colombie-Britannique). Le pilote a subi des blessures mortelles. L'aéronef a été détruit. Aucun incendie ne s'est déclaré après l'impact.

Figure 1. Trajectoires du vol à l'étude et du vol d'échantillonnage précédent, d'après les données du GPS de NAV CANADA et de la National Oceanic and Atmospheric Administration (Source : Google Earth, avec annotations du BST)

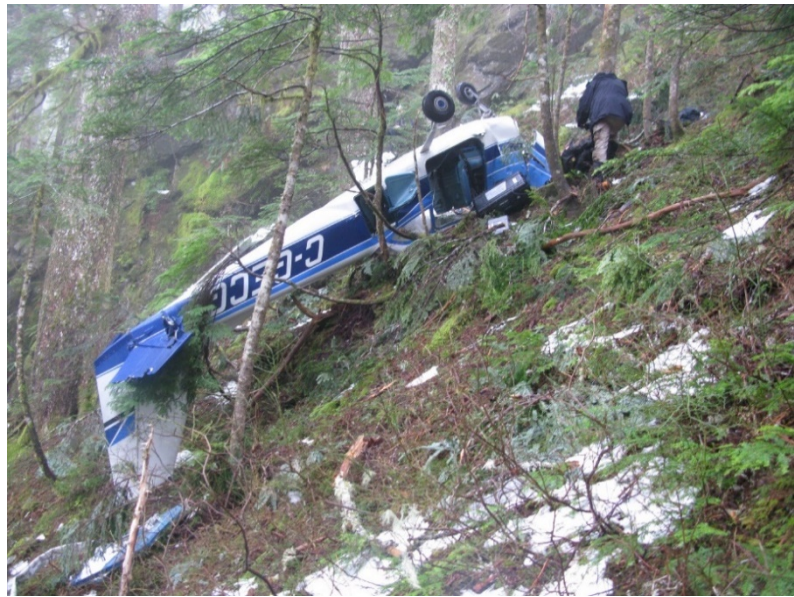
L'épave a été retrouvée à environ 2600 pieds ASL sur le flanc abrupt et densément boisé d'une montagne, à 31 milles marins (NM) au nord-ouest de l'aéroport de Tofino/Long Beach (CYAZ), en Colombie-Britannique. Les dommages étaient typiques d'un impact de faible énergie (figure 2).

Quelques cimes et branches d'arbres ont été brisées. Au lieu où l'événement s'est produit, les arbres avaient une hauteur moyenne d'environ 150 pieds; l'écorce des arbres se trouvant le plus près de l'aéronef portait des marques sur les 60 pieds inférieurs, principalement sur les côtés faisant face à l'est-sud-est; la trajectoire de vol de l'aéronef jusqu'au lieu de l'événement à partir du CAH3 était d'est-nord-est. Les marques sont conformes à la trajectoire du GPS de la NOAA, qui montrait que l'aéronef avait effectué un virage vers la droite au cours des 20 dernières secondes de vol.

Figure 2. Lieu de l'événement le 12 février 2020, vue vers l'ouest
(Source : BST)

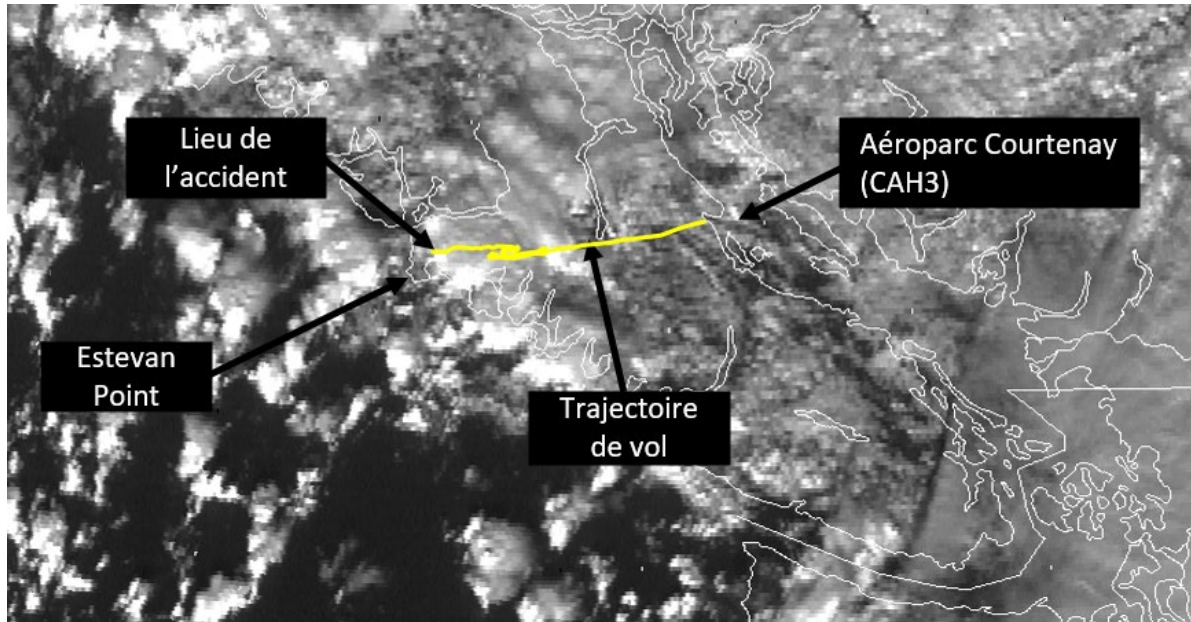
Des foudroiements ont été enregistrés près du lieu de l'événement entre 10 h et 13 h⁶ et des nuages à développement vertical ont été observés sur l'imagerie satellitaire météorologique⁷ juste au sud du lieu de l'événement (figure 3).

Figure 3. Image satellite visible des nuages prise par GOES-15 environ 15 minutes après l'événement (Source : Environnement et Changement climatique Canada, avec des annotations du BST)
