RAPPORT D'ENQUÊTE SUR LA SÉCURITÉ DU TRANSPORT AÉRIEN A19Q0015

INCURSION SUR PISTE

Aéroport international Montréal/Pierre-Elliott-Trudeau (Québec)

2 février 2019

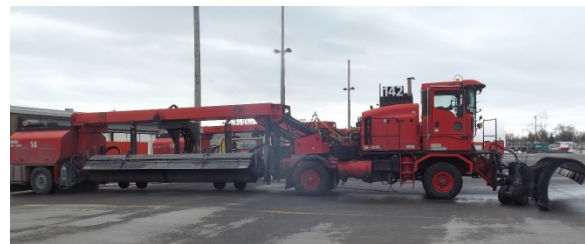
Figure 1. Balayeur chasse-neige CHA142, un camion HT muni d'un balai à neige XT remorqué (Source : BST)

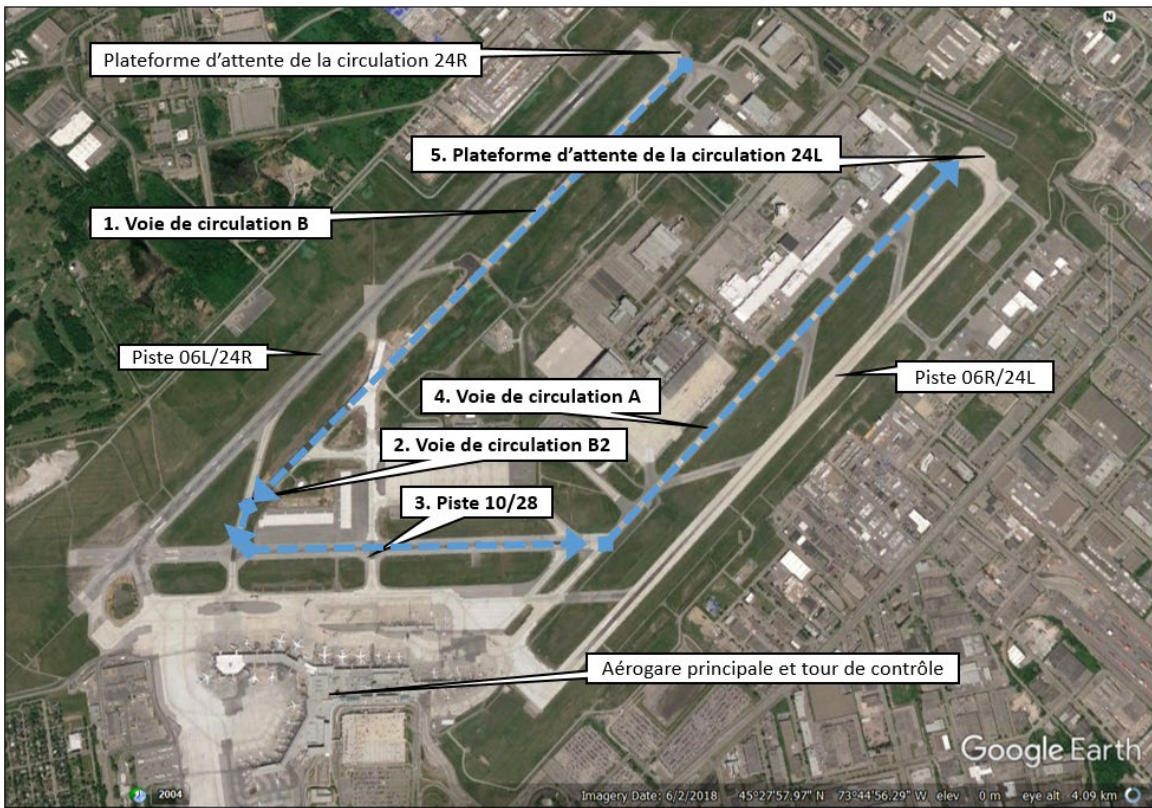
Figure 2. Vue aérienne de CYUL montrant le trajet effectué par le convoi (Source : Google Earth, avec annotations du BST)

Le convoi a procédé conformément aux instructions et a poursuivi le déneigement sur son trajet désigné jusqu'à la plateforme d'attente de circulation 24L. Le trajet désigné, de la plateforme d'attente de circulation 24R à la plateforme d'attente de circulation 24L, fait 6,77 km, et le convoi a mis environ 9 minutes pour le parcourir.

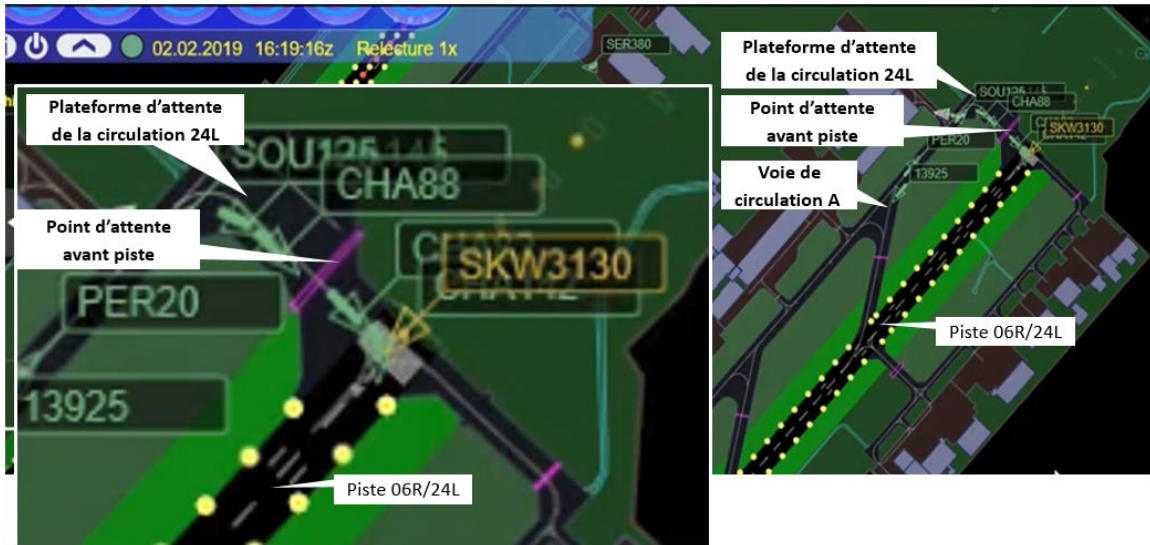
À 11 h 19 min 16 s, le conducteur du véhicule de tête du convoi a atteint l'axe de piste, et l'aéronef a directement survolé le véhicule (figure 3).

Figure 3. Capture d'écran du diffuseur de médias Webview de NAV CANADA montrant la plateforme d'attente de circulation 24L et la piste 24L. L'image insérée montre l'aéronef (SKW3130) qui survole le convoi. Cette capture d'écran a été prise au moment où l'identificateur de cible radar de SKW3130 s'affichait au-dessus de CHA142 et de CHA82. La cible radar de CHA81 n'était pas visible. (Source : NAV CANADA, avec annotations du BST)

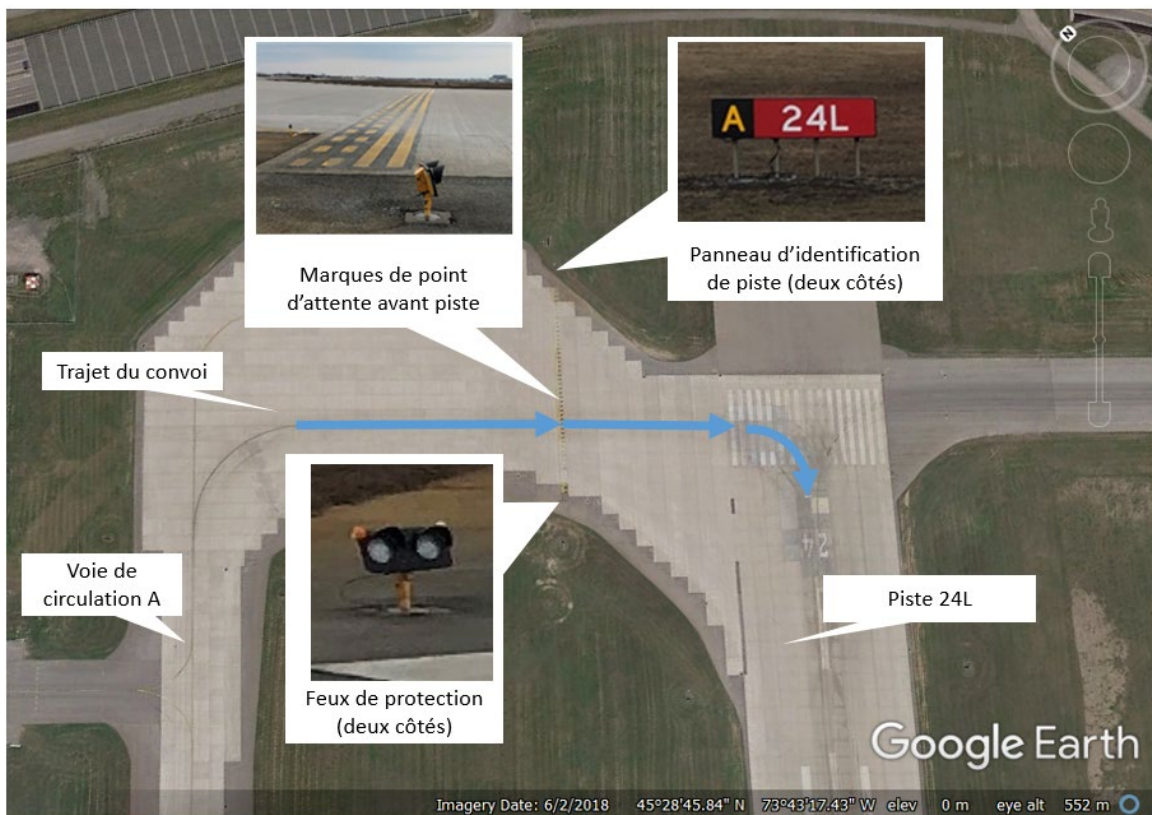
Les marques de point d'attente avant piste, communément appelées « lignes d'attente », comprennent 4 lignes jaunes parallèles (2 lignes continues et 2 lignes pointillées) sur fond noir. Elles indiquent le point d'attente et s'étendent sur toute la largeur de la voie de circulation.

Figure 4. Vue aérienne de la plateforme d'attente de circulation 24L, avec images insérées montrant le balisage lumineux, la signalisation et les marques aux points d'attente avant piste (Source de l'image principale : Google Earth, avec annotations du BST. Source des images insérées : Aéroports de Montréal)
