Rapport d'enquête sur la sécurité du transport aérien A19Q0073

PERTE DE MAÎTRISE ET COLLISION AVEC LE RELIEF

ULM Québec Inc.
DTA Voyageur II 912S (ultra-léger de base), C-IULM
Aérodrome de St-Cuthbert (ULM Québec) (Québec)
24 mai 2019

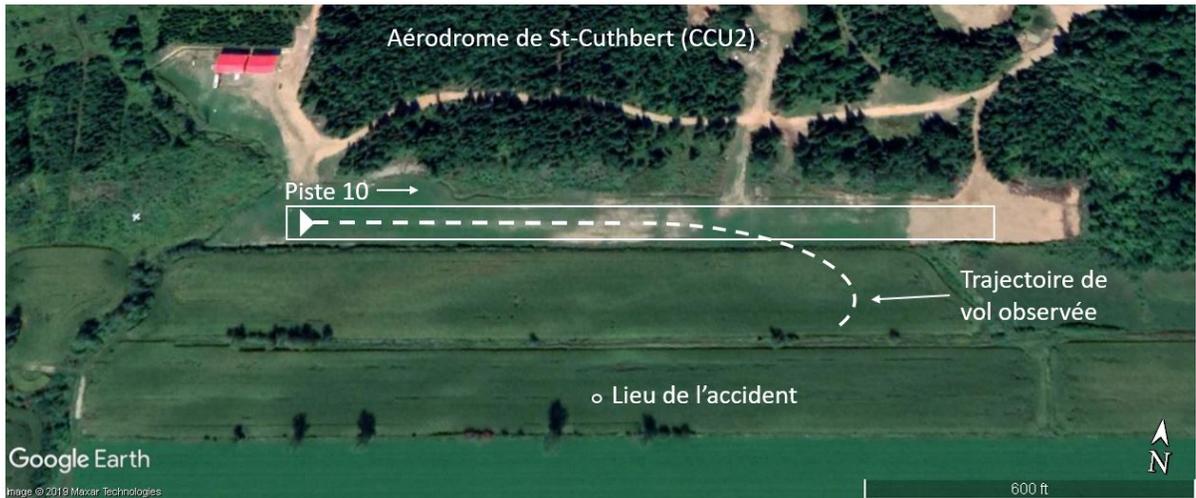
Vers 20 h 08, le pilote a amorcé un décollage sur la piste 10. Plusieurs retours de flamme ont été entendus² durant la montée initiale au-dessus de la piste. L'aéronef a ensuite effectué un virage serré vers la droite et s'est retrouvé en piqué avant de disparaître derrière une pile de balles de foin. Il a percuté le relief dans un champ agricole au sud de la piste (figure 1).

Figure 1. Vue de l'aérodrome et de la trajectoire de vol observée de l'aéronef à l'étude (Source : Google Earth, avec annotations du BST)

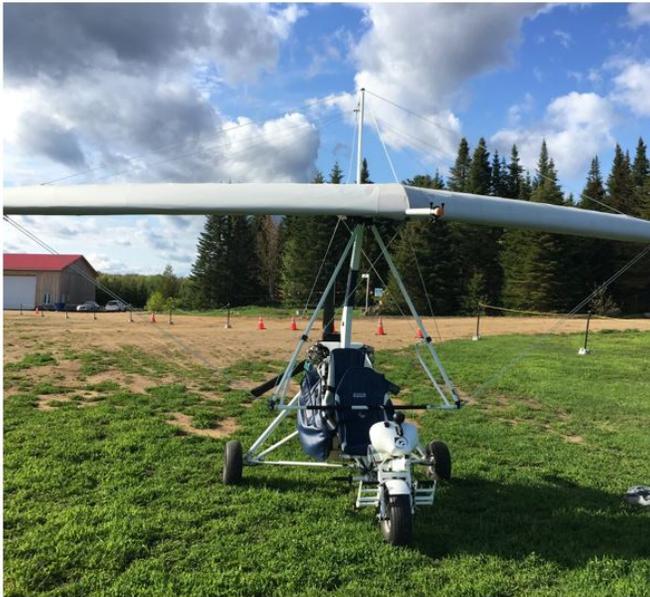
Le DTA Voyageur II 912S est un aéronef ultra-léger monomoteur biplace à commande par transfert de poids et à train tricycle. Il est propulsé par un moteur 4 temps Rotax 912 ULS de 100 hp et une hélice à pas fixe et à 3 pales en fibre de carbone (figure 2). L'aéronef à l'étude était équipé de commandes

Figure 2. Aéronef à l'étude (Source : pilote)

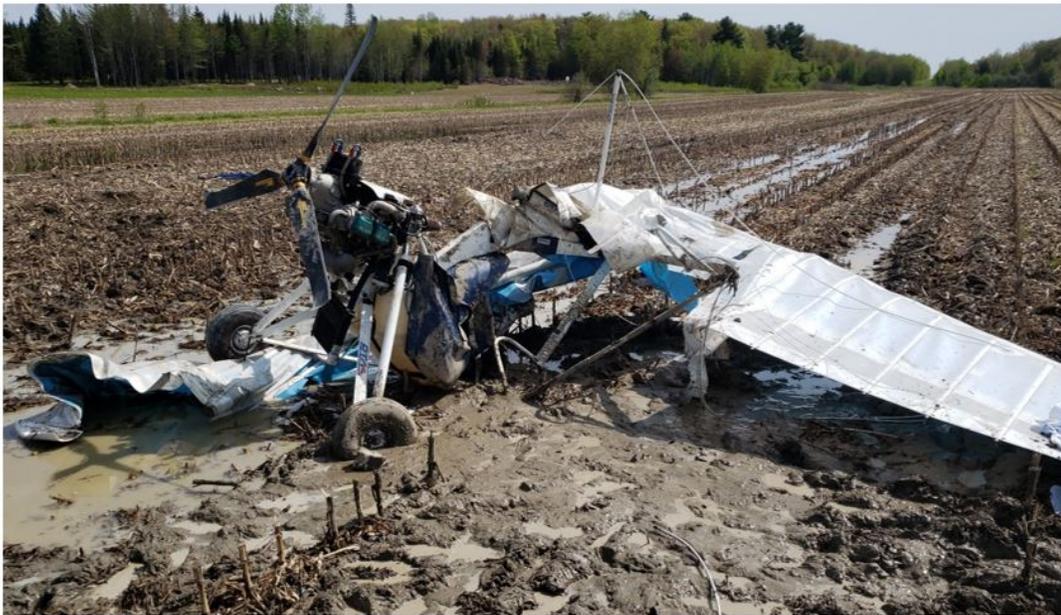
La collision avec le relief s'est produite à CCU2, à environ 375 pieds au sud de l'axe de la piste 10/28, dans un champ agricole parallèle à la piste. La récente fonte des neiges avait laissé derrière plusieurs pouces d'eau et de boue à certains endroits (figure 3).

Figure 3. Épave de l'aéronef à l'étude (Source : BST)

L'enquêteur du BST qui a été dépêché sur les lieux de l'accident a examiné le train tricycle, l'aile, le moteur et l'hélice. Les dommages constatés sur le train tricycle indiquaient qu'il a percuté le relief dans une glissade sur l'aile vers la droite et dans une forte assiette en piqué. Les forces d'impact ont plié de plusieurs degrés vers la gauche et le haut l'avant du cadre principal du tricycle. La roue avant et le mécanisme de direction ont été déplacés vers l'arrière et tordus de plusieurs degrés au-delà du braquage maximal normal de la gouverne. Sur l'aéronef à l'étude, la manette des gaz pouvait être

contrôlée par la pédale droite pour le siège avant ou par un petit levier installé sur le repose-pied de droite pour le siège arrière. La pédale et le repose-pied de droite ont été déformés par le choc avec le relief, ce qui a tendu le câble des gaz et emballé le moteur. Le moteur a tourné à régime élevé pendant plusieurs minutes avant que le personnel d'ULM Québec puisse l'éteindre.

La structure tubulaire de l'aile comportait de nombreux composants déformés et rompus. L'examen sur place de l'aile a révélé qu'elle avait percuté le relief en son sommet et le long du bord d'attaque gauche. Le bord de fuite de l'aile gauche présentait des déchirures à la suite d'un contact avec l'hélice en rotation. Les dommages causés au manche, et la position dans laquelle il se trouvait, correspondaient à une tentative du pilote de sortir du piqué par un virage vers la gauche au moment de l'impact avec le relief. Tous les dommages causés à l'aile, y compris les dommages causés par l'hélice en rotation, ont été causés par l'impact avec le relief.

Le moteur présentait très peu de dommages causés par l'impact, mais les extrémités des pales d'hélice présentaient des marques d'impact. La toile de l'aile était enroulée autour de l'arbre de l'hélice. L'examen sur place du moteur, du circuit de carburant et du circuit d'allumage n'a révélé aucune anomalie. Le moteur et plusieurs autres composants¹⁰ ont été retirés de l'épave et transportés à Rotech Flight Safety Inc. à Vernon (Colombie-Britannique), où ils ont fait l'objet d'un examen plus approfondi et d'essais en présence du constructeur et d'un enquêteur du BST. Le moteur a été installé sur un banc d'essai et démarré, puis on l'a fait fonctionner sous divers réglages. Tous les essais ont donné des résultats normaux. Le compte-tour du moteur a été examiné au Laboratoire d'ingénierie du BST à Ottawa (Ontario), mais aucune marque de l'aiguille sur la face du cadran n'a été relevée. Par conséquent, on n'a pu déterminer le régime du moteur au moment de la collision avec le relief. L'enquête n'a pas permis de déterminer la cause des retours de flamme entendus durant le décollage.
