RAPPORT D'ENQUÊTE SUR LA SÉCURITÉ DU TRANSPORT AÉRIEN A20C0016

SORTIE DE PISTE

Perimeter Aviation LP
Fairchild SA227-DC Metro 23, C-GJVB
Aéroport régional de Dryden (CYHD) (Ontario)
24 février 2020

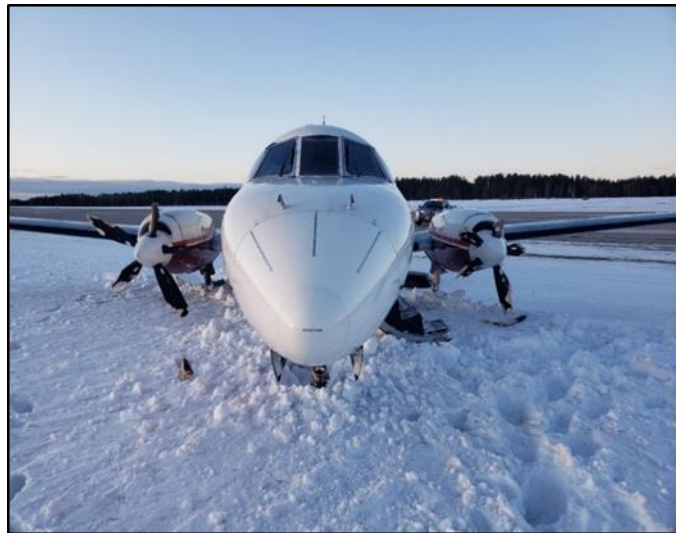
L'aéronef à l'étude s'est immobilisé face au sud, puis a été remorqué vers un hangar à proximité pour faire l'objet d'une inspection plus poussée par les enquêteurs du BST. Les pales des 2 hélices ont éclaté, et ce qu'il restait des emplantures des pales présentait un petit angle de calage des pales (figure 2). Les 2 bâtis moteur étaient fissurés et tordus, et les 2 nacelles ont subi une déformation importante. Le revêtement de la partie intérieure de l'extrados de l'aile et à l'avant du fuselage présentait de légères ondulations.

Figure 2. Hélices éclatées (Source : Police provinciale de l'Ontario)

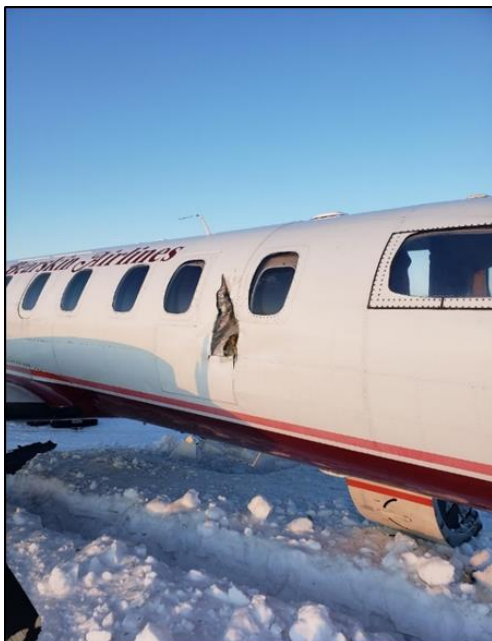
Les 2 panneaux de renforcement⁶ et le revêtement du fuselage avant avaient été complètement perforés près du bord du cercle balayé par chaque hélice (figures 3 et 4), et le revêtement de la partie inférieure du fuselage comportait quelques trous plus petits.

Figure 3. Pénétration du côté droit du fuselage (Source : Police provinciale de l'Ontario)

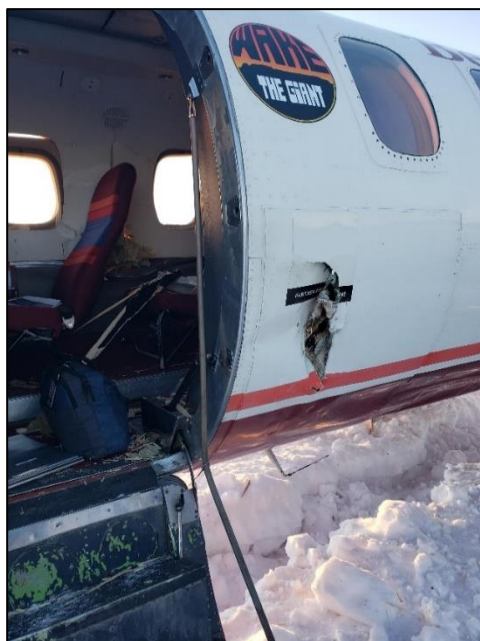
Figure 4. Pénétration du côté gauche du fuselage (Source : Police provinciale de l'Ontario)

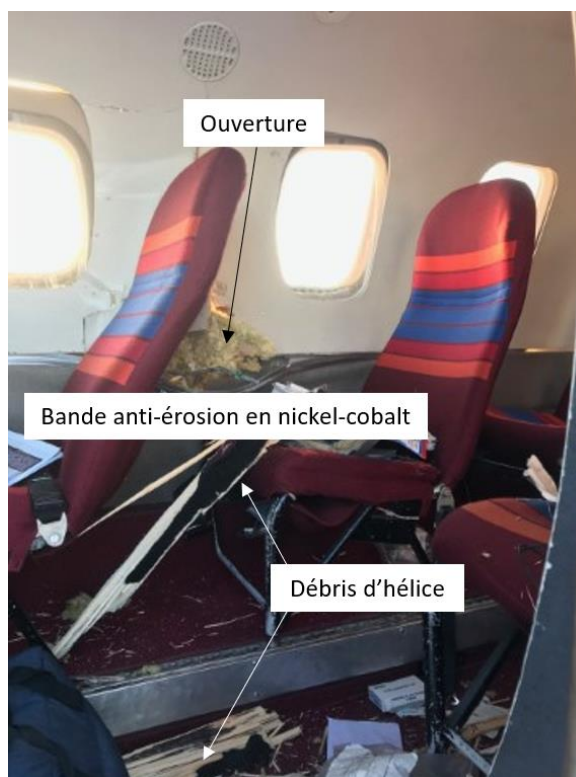
Une inspection de la cabine de l'aéronef a révélé de grandes ouvertures à côté du premier siège dans l'allée gauche et du deuxième siège dans l'allée droite. Elle a également permis de constater de grandes quantités de débris et d'éclats d'hélice (figure 5).

Figure 5. Débris d'hélice dans la cabine (Source : Police provinciale de l'Ontario, avec annotations du BST)
