# RAPPORT D'ENQUÊTE SUR LA SÉCURITÉ DU TRANSPORT AÉRIEN A20Q0015

## **IMPACT SANS PERTE DE CONTRÔLE**

Service aérien gouvernemental du Québec  
Bell 206L-4 (hélicoptère), C-GSQA  
Lac Saint-Jean (Québec)  
22 janvier 2020

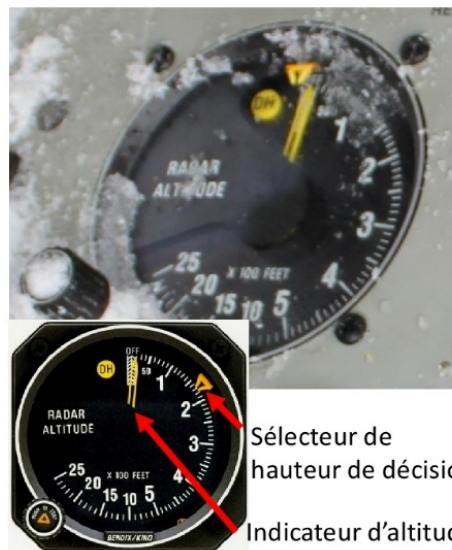
Figure 2. Radioaltimètre de l'aéronef de l'événement (Sources : BST [image principale] et brochure du fabricant [image en vignette])

Sélecteur de hauteur de décision  
Indicateur d'altitude

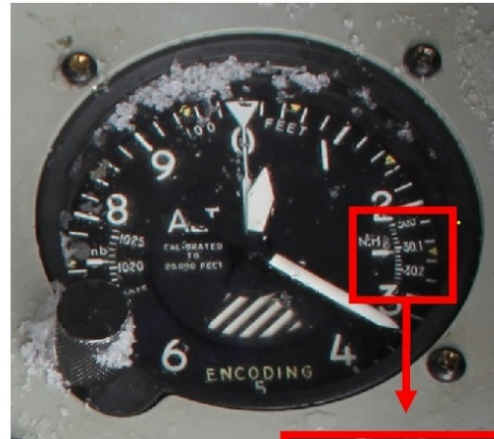
Figure 3. Altimètre conventionnel de l'aéronef de l'événement (Source : BST)

Les tests effectués sur l'altimètre conventionnel au Laboratoire d'ingénierie du BST à Ottawa (Ontario) ont démontré que la marge d'erreur de l'indication d'altitude était de 20 pieds ou moins pour des altitudes simulées inférieures à 500 pieds et respectait la marge d'erreur acceptable pour cet instrument selon la norme 571 du *Règlement de l'aviation canadien (RAC)*<sup>4</sup>.

Calage altimétrique de 30,13 inHg\*

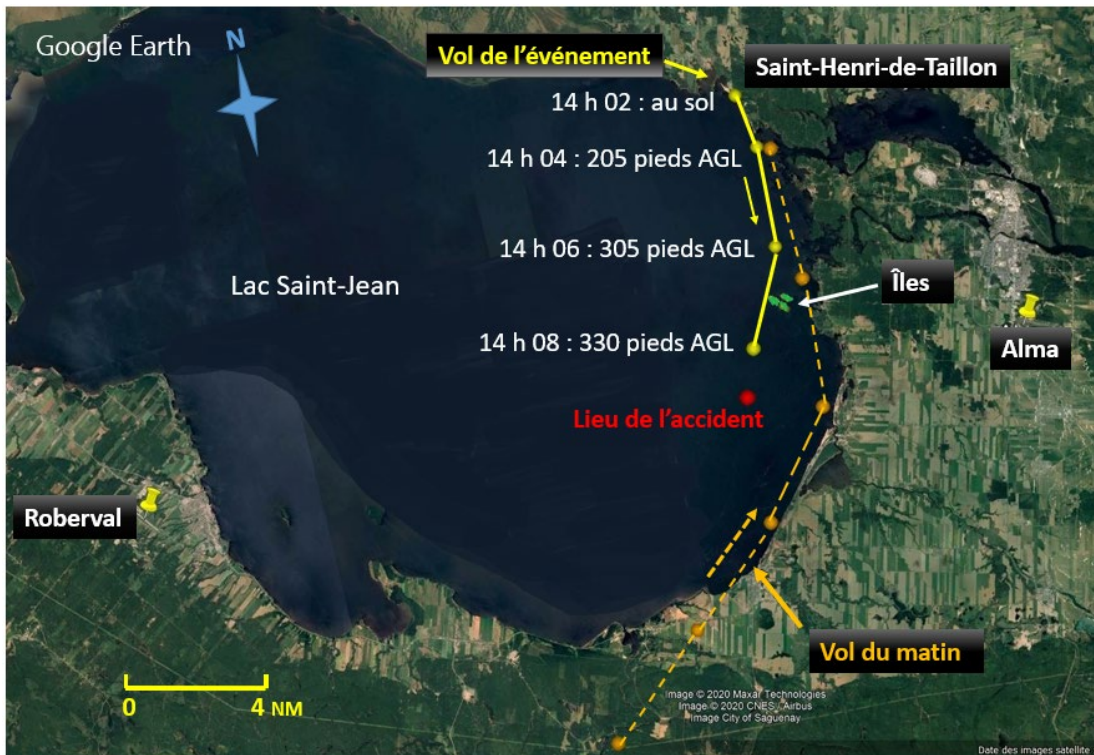
Figure 5. Représentation du vol du matin (ligne pointillée) et du vol de l'événement (ligne continue) (Source : Google Earth, avec annotations du BST reposant sur les données du système de suivi des vols)

Le matin, pour le vol aller, les pilotes des 2 hélicoptères, dont celui de l'événement, avaient décidé de longer la rive est du lac Saint-Jean en direction de Saint-Henri-de-Taillon à cause du manque de contraste au-dessus du lac.

Pour son vol de retour en après-midi, le pilote de l'événement avait prévu d'effectuer le vol à basse altitude, soit à environ 500 pieds AGL en raison du vent de face qui soufflait. À 14 h 02, l'aéronef a décollé de Saint-Henri-de-Taillon et s'est établi sur une trajectoire approximativement parallèle à la rive est du lac. À 14 h 06, l'aéronef, qui était à une altitude de 305 pieds AGL et à une distance latérale de 1 NM de la rive, s'approchait d'un groupe d'îles situées à 1,3 NM devant lui. Il a ensuite bifurqué vers la droite pour passer à l'ouest des îles. À 14 h 08, l'aéronef était à une distance latérale de 2,4 NM de la rive et à une altitude de 330 pieds AGL. L'impact avec la surface du lac est survenue environ une minute plus tard, soit approximativement 1,34 NM plus loin. L'angle entre la hauteur de la dernière position enregistrée à 14 h 08 et le point d'impact était d'environ  $2,3^\circ$ .

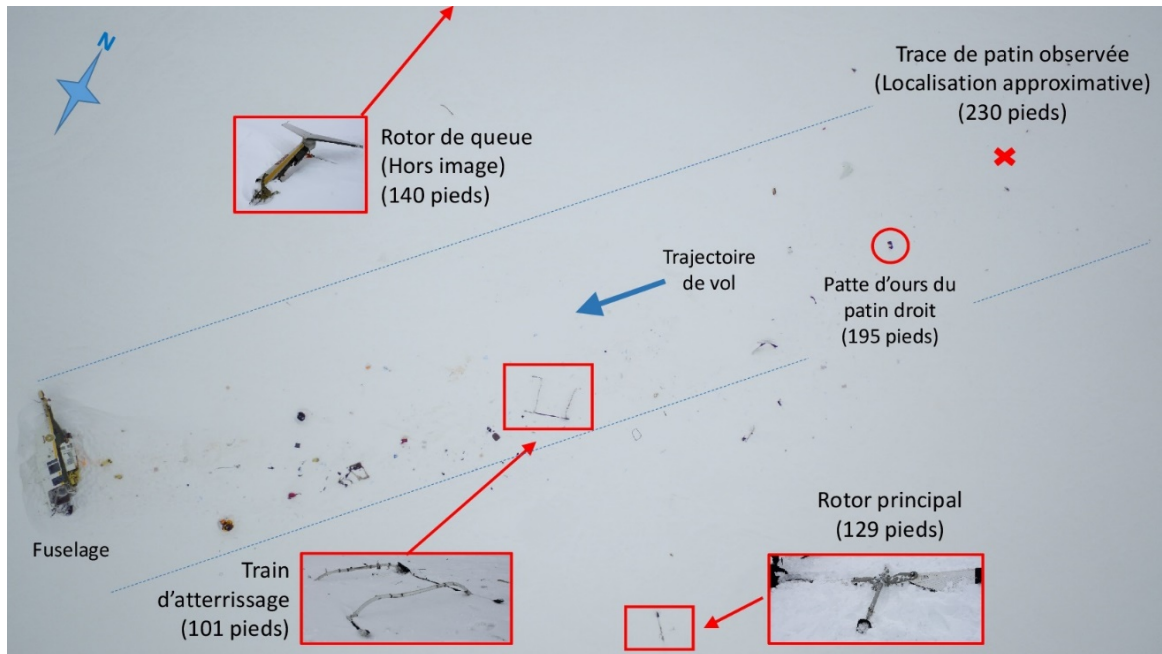
Figure 6. Vue aérienne du lieu de l'accident illustrant la distribution des débris et la distance par rapport au fuselage (Source : Sûreté du Québec, avec annotations du BST)

Aucune trace d'impact au sol n'était visible lorsque les enquêteurs sont arrivés sur les lieux le lendemain, les vents ayant balayé la surface enneigée. Cependant, les informations recueillies indiquent qu'une trace nette de patin avait été observée à l'arrivée des premiers intervenants le long de la traînée de débris, à une distance estimée à 230 pieds du fuselage. L'orientation observée de la trace de patin indiquait que le nez de l'aéronef pointait vers la gauche par rapport à la ligne de débris. Toutefois, la trace n'étant plus visible lorsque les enquêteurs sont arrivés sur les lieux, il n'a pas été possible d'effectuer des mesures pour confirmer l'orientation précise ni de vérifier si d'autres traces de patins étaient présentes dans la neige. La patte d'ours<sup>16</sup> du patin de droite a été retrouvée à 195 pieds du fuselage, près de débris provenant d'une des pales du rotor principal et du stabilisateur horizontal gauche de la poutre de queue.

L'aéronef reposait sur le flanc gauche et la partie avant avait été fortement endommagée. Le nez ainsi que le tableau de bord étaient presque entièrement détachés du fuselage au niveau du plancher du poste de pilotage. Les portes et le toit de la cabine de pilotage avaient été arrachés. Les fixations du siège du pilote avaient cédé. La porte coulissante arrière était toujours solidement attachée à son rail et l'intégrité de la cabine arrière n'avait pas été compromise. Le fuselage comportait plusieurs signes de gauchissement et de déformation structurale au plafond. La partie supérieure du fuselage où se trouvaient les composants hydrauliques et les systèmes de commande de vol était écrasée. Aucune fuite de carburant n'a été constatée.

Les principaux débris sur le lieu de l'accident étaient dispersés sur une distance approximative de 260 pieds, suivant une traînée en ligne droite qui correspondait à la direction de vol indiquée par le système de suivi des vols. Seuls les rotors avaient été projetés à l'écart de la traînée de débris après qu'une pale du rotor principal a sectionné la poutre de queue et causé la séparation du mât du rotor principal de la transmission. Cette distribution des débris correspond à celle qui se serait produite sous l'effet de l'énergie cinétique et l'inertie gyroscopique des rotors au moment d'un accident. La séparation des 2 rotors aurait provoqué un emballement des moteurs, ceux-ci devenant libres de toute contrainte. Cet emballement des moteurs concorde avec le bruit qu'a entendu le pilote. La dispersion linéaire des débris semble indiquer une vitesse et une composante horizontale importantes au moment de l'impact.

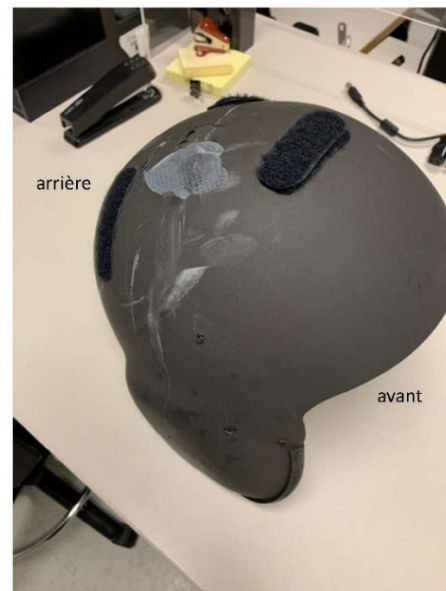
Figure 7. Traces de choc sur le dessus du casque du pilote (Source : SAG, et annotations du BST)

En plus de porter un casque, le pilote avait bouclé sa ceinture-baudrier à 4 points d'attache. Lors du choc latéral, les attaches du siège du pilote se sont brisées. Il est reconnu que l'un des facteurs les plus critiques dans la capacité physique à tolérer les forces d'un choc est la façon dont l'occupant est retenu et soutenu par son siège et son système de retenue. Une meilleure répartition des forces de décélération subies sur la surface corporelle augmente les chances de survie<sup>19</sup>.

Le port du casque de vol et le port de la ceinture-baudrier à 4 points d'attache ont contribué à réduire la gravité des blessures du pilote, qui a pu s'extirper de l'aéronef et appeler le répartiteur pour obtenir de l'aide rapidement.

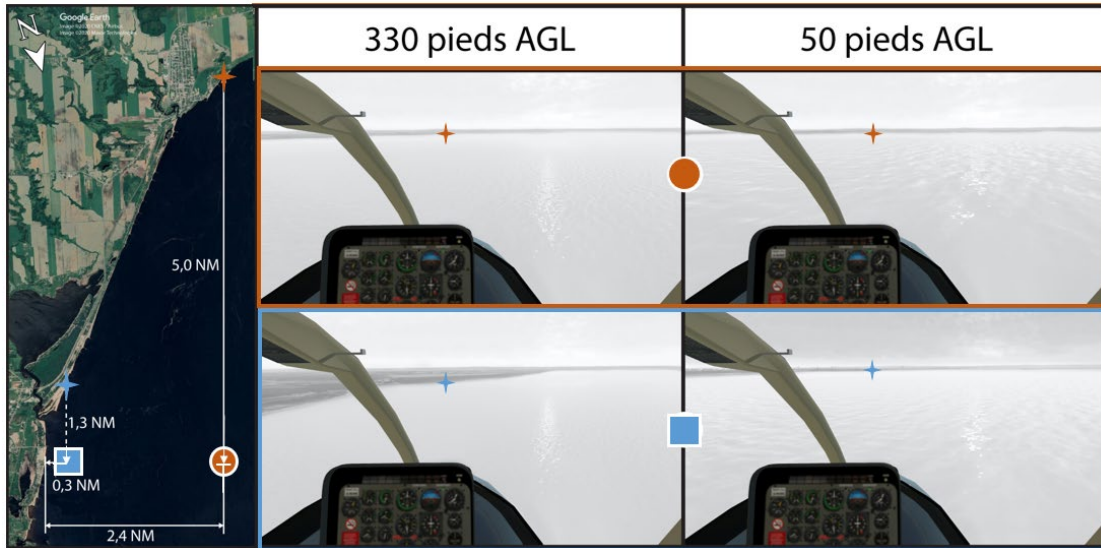
Figure 8. Vue simulée de la rive depuis le poste de pilotage à 330 pieds au-dessus du sol et 50 pieds au-dessus du sol lorsque l'aéronef se trouve à 2,4 milles marins et à 0,3 milles marins de la rive (Source : BST)

Lorsque l'aéronef se trouve à 2,4 NM de la rive, la rive conserve le même profil aux 2 altitudes, ce qui tend à démontrer qu'à ces 2 altitudes une distance latérale de 2,4 NM est trop grande pour pouvoir observer une perte d'altitude en utilisant la rive comme repère visuel unique. Toutefois, lorsque l'aéronef est à une distance latérale de 0,3 NM, un rétrécissement de la rive est observable avec la perte d'altitude.

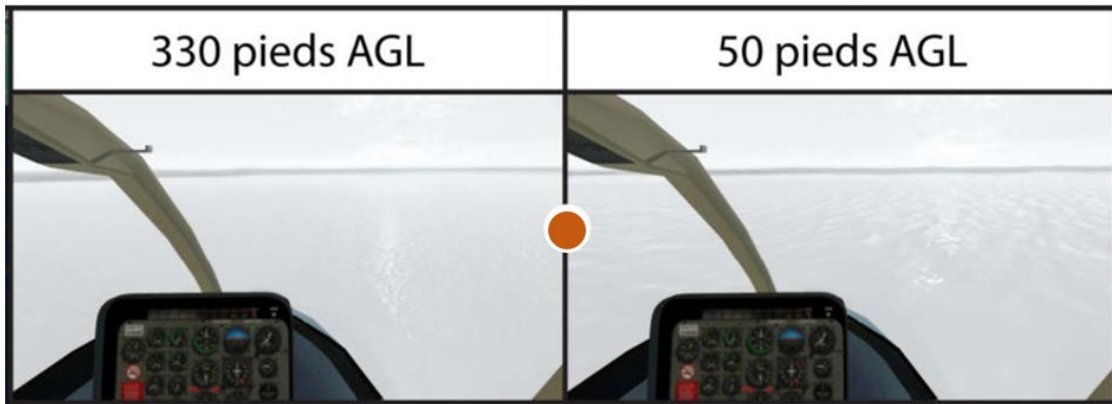
Figure 9. Vue simulée de la rive depuis le poste de pilotage à 330 pieds au-dessus du sol et 50 pieds au-dessus du sol lorsque l'aéronef se trouve à 2,4 milles marins de la rive (Source : BST)

Selon la vue simulée de la rive depuis le poste de pilotage à 330 et à 50 pieds AGL (figure 9), en l'absence de contraste sur la surface gelée du lac et une fois les îles franchies, l'apparence de la rive change peu, car la distance latérale est trop grande pour observer une perte d'altitude à ces hauteurs en utilisant la rive comme repère visuel unique.
