RAPPORT D'ENQUÊTE SUR LA SÉCURITÉ DU TRANSPORT AÉRIEN A21Q0083

Perte de maîtrise et collision avec le relief

Piper J3C-65 (hydravion), CF-SVT
Immatriculation privée
Aérodrome de La Tuque (Québec), 25 NM ENE
12 septembre 2021

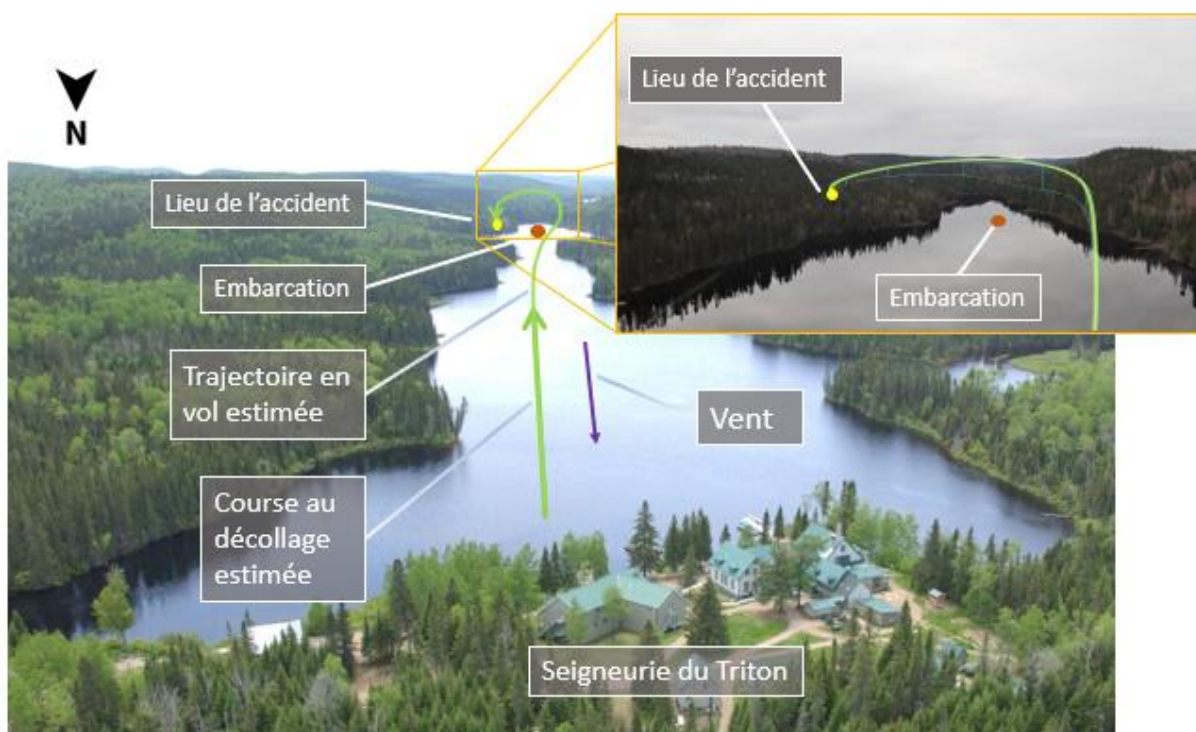
Après le décollage en direction sud, l'hydravion est resté près de la surface de l'eau (dans l'effet de sol²) pour pouvoir atteindre plus rapidement la vitesse de montée cible de 70 mi/h. À environ 4300 pieds du point de départ, l'hydravion, toujours dans l'effet de sol, a bifurqué à droite pour éviter de survoler une embarcation. Environ 2000 pieds plus loin (c'est-à-dire à 6300 pieds approximativement du point de départ), il a monté légèrement à environ 100 pieds au-dessus de la rivière et a amorcé un virage de 180° par la gauche en direction d'un relief ascendant (figure 1). Pendant le virage à gauche à 45° d'inclinaison³, sa vitesse et son altitude ont diminué. Le pilote a perdu la maîtrise de l'hydravion, qui a subi un décrochage aérodynamique menant à une autorotation de mise en vrille et a percuté les arbres, puis le sol, dans une assiette verticale.

Figure 1. Photos aériennes montrant la trajectoire estimée de l'aéronef à l'étude (Source de l'image principale et de l'image en médaillon : BST)

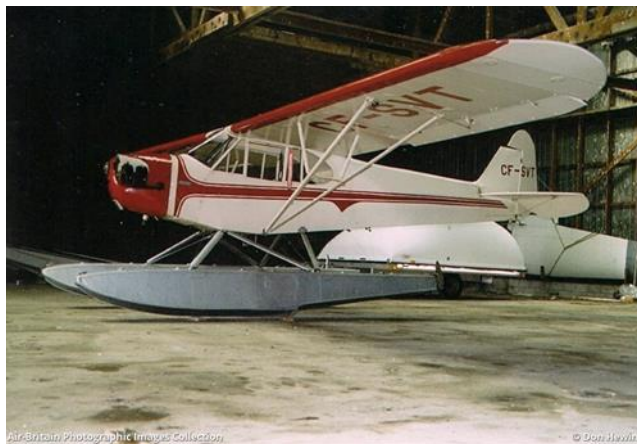
Le Piper Cub J3C-65 à l'étude avait été fabriqué en 1945, avait un certificat de navigabilité⁴ (A691 – Normal) en vigueur et était équipé d'un moteur C-90-12F de 90 hp de marque Teledyne Continental (figure 2). Il avait accumulé 3862,5 heures de vol depuis sa fabrication et ne présentait aucune anomalie connue avant le vol à l'étude.

Figure 2. Photo de l'aéronef à l'étude (Source : Don Hewins)
