RAPPORT D'ENQUÊTE SUR LA SÉCURITÉ DU TRANSPORT AÉRIEN A21Q0138

BRIS DU TRAIN D'ATERRISSAGE PRINCIPAL DROIT À L'ATERRISSAGE

Airbus A330-343, C-GFAF

Air Canada

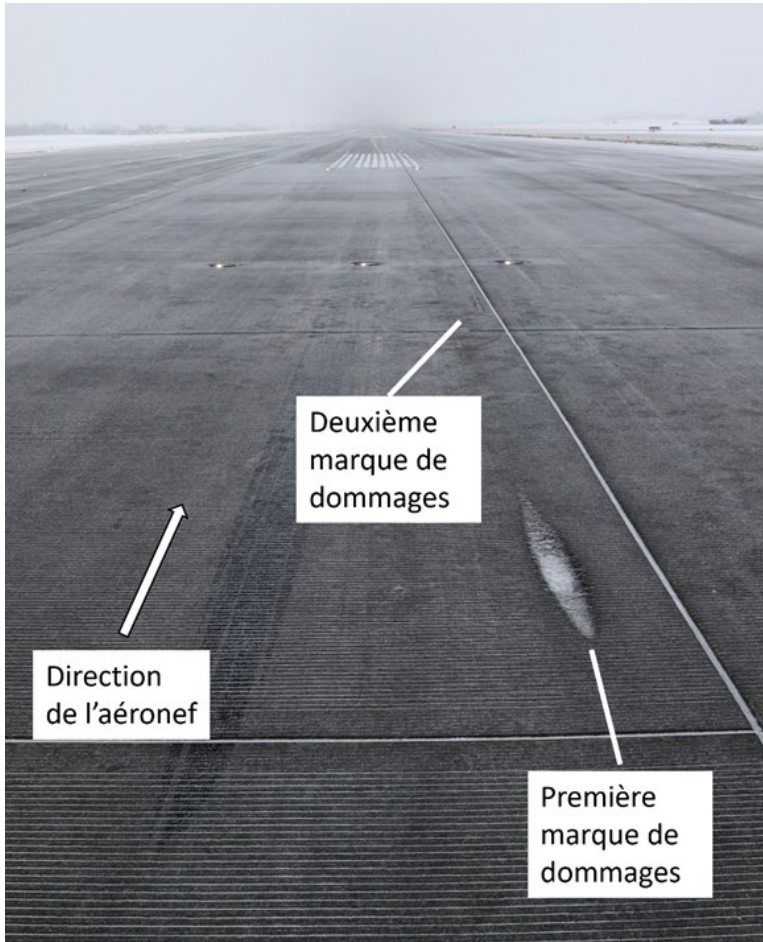
La surface bétonnée de la piste 06L a été légèrement endommagée. Lors du bris du balancier de bogie, la jambe d'amortisseur du train s'est affaissée sur la surface de la piste. Le point de contact initial de la jambe d'amortisseur sur la surface a endommagé la surface de béton sur une longueur de 1,7 m et une profondeur maximale de 5 cm. La seconde marque d'une longueur de 1,8 m était superficielle (figure 1).

Figure 1. Marques de dommages sur la piste (Source : BST)

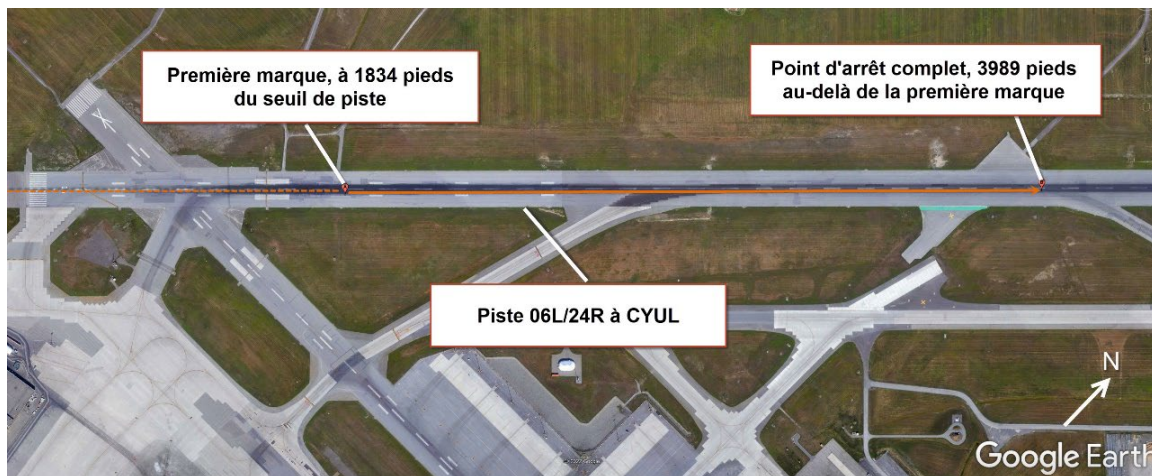
Diverses pièces du train principal droit se sont détachées et ont été retrouvées entre l'endroit du bris où la première marque de dommages a été laissée sur la piste et l'endroit où l'aéronef s'est immobilisé, soit 3989 pieds plus loin (figure 5).

Figure 5. Vue aérienne de la portion pertinente de la piste 06L indiquant la distance parcourue par l'aéronef entre la première marque de dommages et le point d'arrêt (Source : Google Earth, avec annotations du BST)

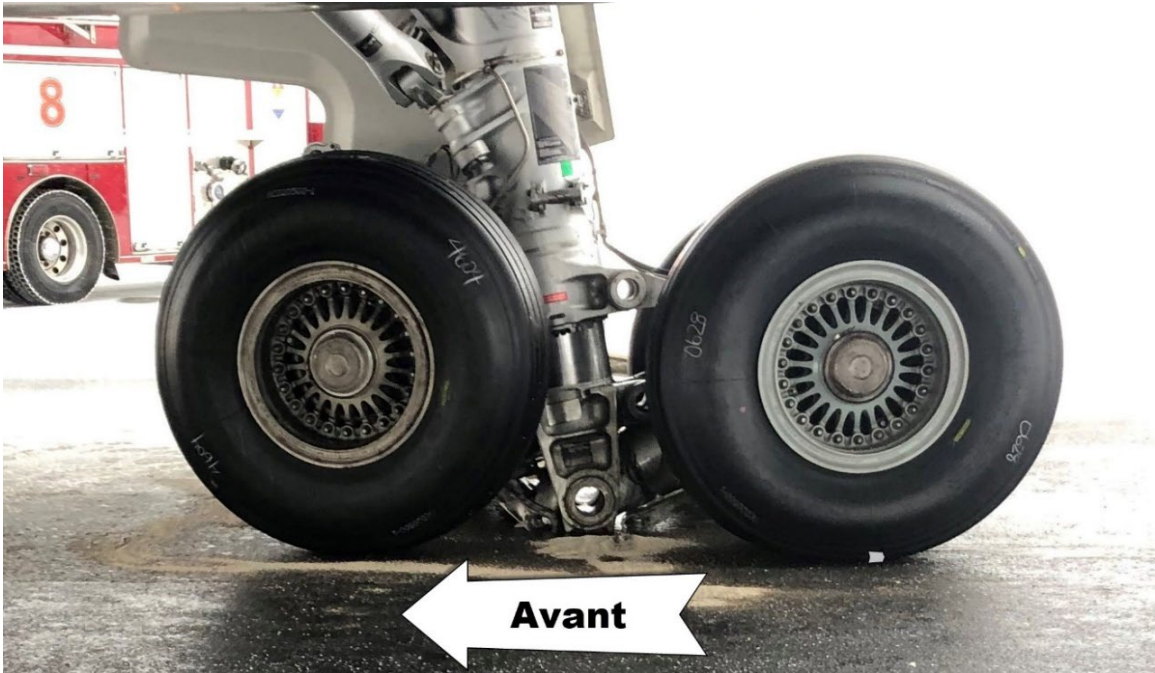
Le balancier de bogie était brisé devant l'articulation de la jambe d'amortisseur. La partie avant comprenant l'essieu des roues nos 3 et 4 était complètement séparée et n'était retenue que par les différents conduits hydrauliques, les harnais électriques et le bras du système d'ajustement d'angle. Le pneu de la roue n° 8 avait été perforé par des débris produits par la fracture du balancier. La partie inférieure de la jambe du train était abrasée jusqu'au point d'articulation. Les points d'attache des tiges anti-rotation des freins étaient complètement abrasés et les tiges n'étaient plus retenues au niveau de la jambe (figures 6 et 7).

Figure 6. Vue vers l'extérieur du train principal droit endommagé (Source : Service de sauvetage et de lutte contre les incendies d'aéronefs d'ADM, avec annotations du BST)

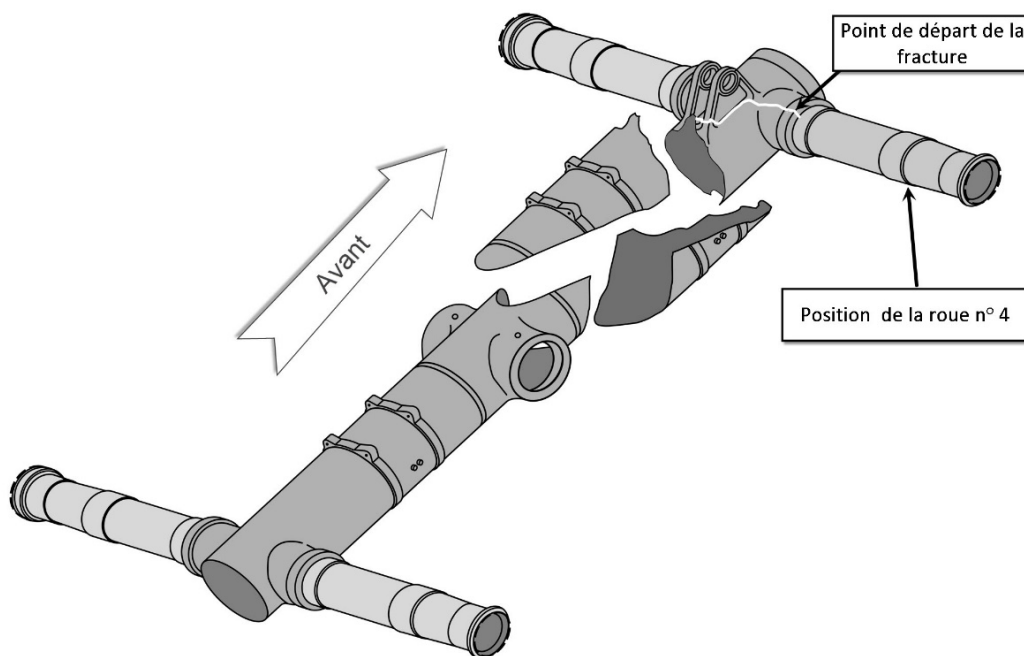
L'examen préliminaire des surfaces de fractures a dirigé l'attention des enquêteurs dans la région de l'alésage avant droit, c'est-à-dire à l'endroit où la bague en aluminium-bronze était installée près de la roue n° 4. La surface de fracture à cet endroit (figure 8) avait une texture différente des autres fractures sur environ 1 cm².

Figure 8. Schéma des principaux fragments du balancier de bogie (Source : BST)

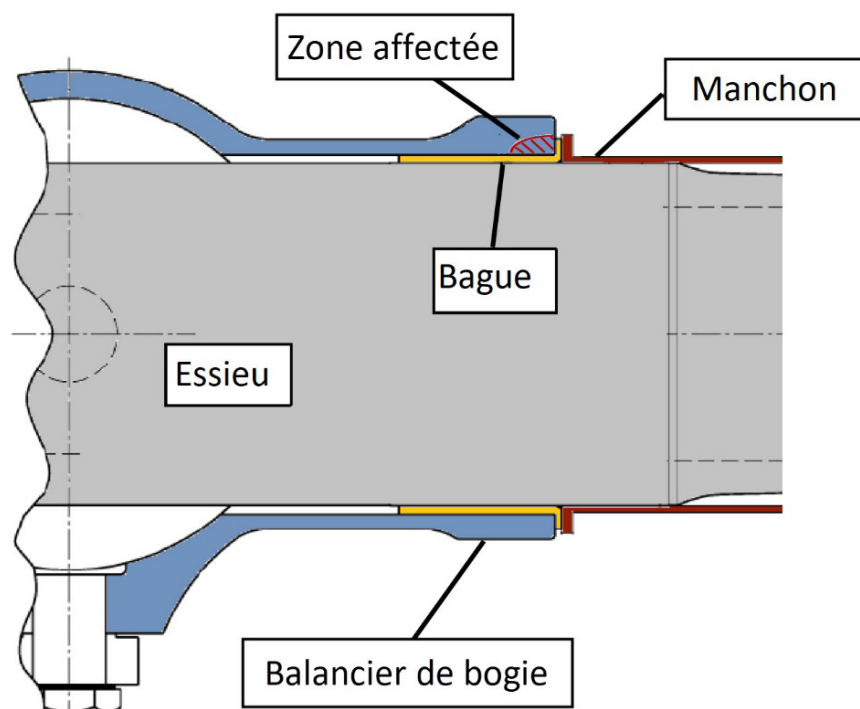
Un examen plus approfondi à l'aide d'un microscope binoculaire a été effectué en appliquant un grossissement d'environ 10X. Un début de fissure secondaire près de la fracture principale a été ainsi découvert, tout comme une décoloration et des amas de cadmium sur le chanfrein attestant que le cadmium avait atteint sa température de fusion¹⁹ à la suite d'une surchauffe et s'était resolidifié (figure 9).

Figure 9. Vue en coupe de l'assemblage montrant la zone affectée par la chaleur (Source : Safran, avec annotations du BST)

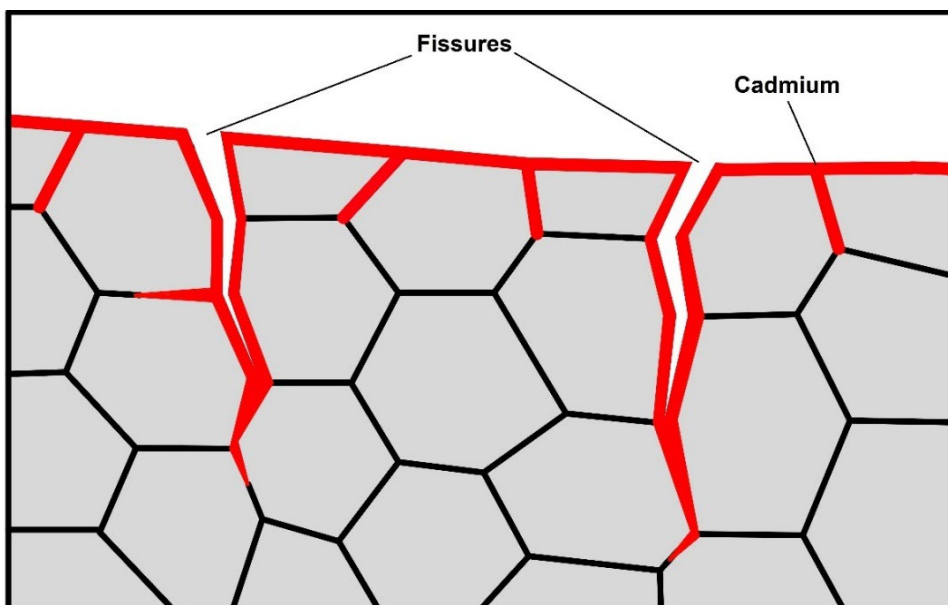
Dans le cas du balancier de bogie à l'étude, la présence de cadmium à même la structure granulaire du métal de base a été décelée à l'aide d'un microscope électronique à balayage. La température atteinte par le métal de base du balancier a permis à la couche de protection en cadmium de se liquéfier (fusion) et de se propager par capillarité entre les grains de l'acier 300M, ce qui a fragilisé l'acier et mené à la formation de 2 fissures (figure 10).

Figure 10. Schéma illustrant la propagation du cadmium (ligne en gras) en fusion entre les grains de l'acier et la formation de fissures (Source : BST)

Une de ces fissures est à l'origine de la fracture complète du balancier de bogie. La présence de cadmium a aussi été décelée à l'intérieur des fissures, ce qui indique que les fissures se sont formées lorsque le cadmium était encore sous forme liquide.

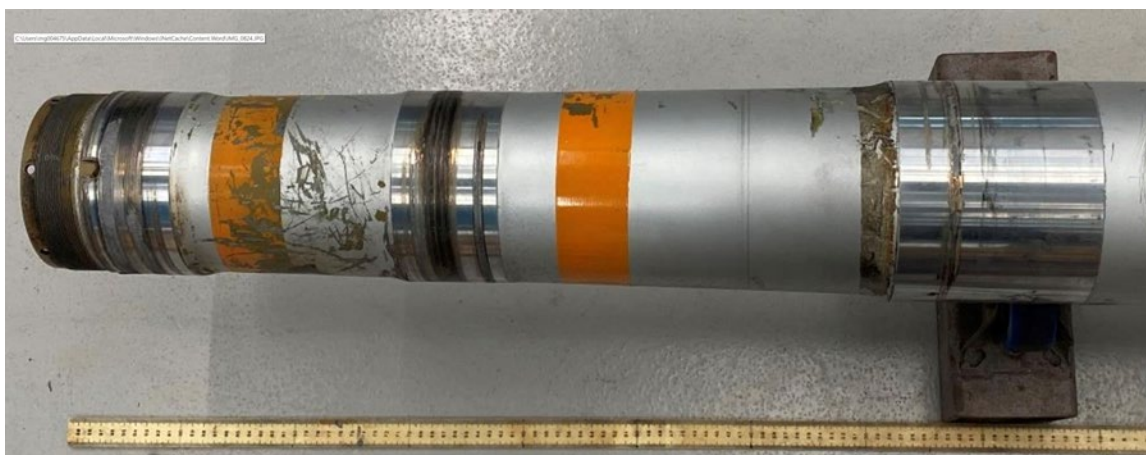
L'essieu déposé et remplacé à la suite de l'incident du 17 décembre a été examiné. Des points de surchauffe non seulement sous forme de décoloration des couches de protection, mais aussi sous forme de transfert de métal en fusion provenant du manchon de protection ont été observés à plusieurs endroits du côté de la roue n° 4 (figures 11 et 12).

Figure 11. Essieu de la roue n° 4 endommagé au cours de l'incident du 17 décembre (Source : Safran)

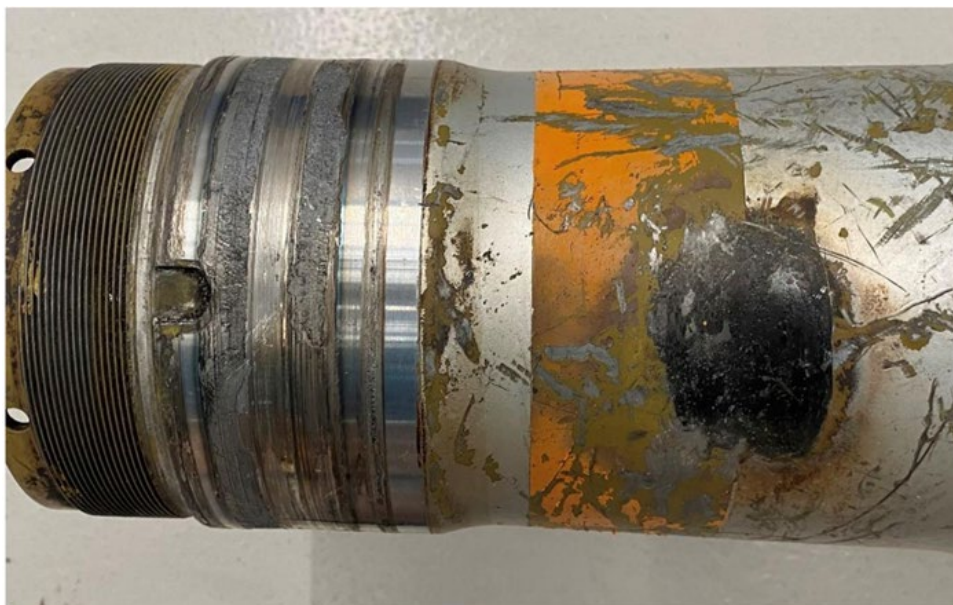
Figure 12. Traces de frottement sur l'essieu de la roue n° 4 endommagé au cours de l'incident du 17 décembre (Source : Safran)
