RAPPORT D'ENQUÊTE SUR LA SÉCURITÉ DU TRANSPORT AÉRIEN A21W0001

COLLISION AVEC LE RELIEF

Robinson R44 Raven II (hélicoptère), C-FBGT
Immatriculation privée
Grande Prairie (Alberta), 39 NM NE
1^{er} janvier 2021

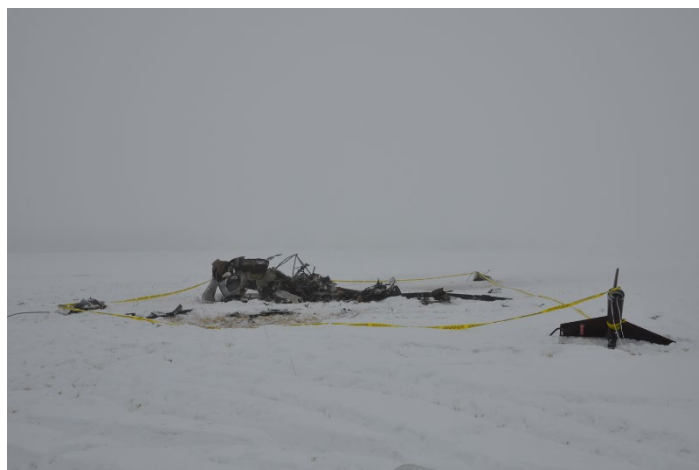
Figure 2. Photo du lieu de l'événement (Source : BST)

L'hélicoptère a été détruit sous le choc de l'impact et par l'incendie qui a suivi.

L'incendie qui a suivi l'impact a brûlé pendant environ une heure et demie après l'accident. L'incendie s'est principalement produit dans la cabine et a consumé la plupart des sièges ainsi que certains composants et structures en aluminium. L'incendie a été alimenté par la rupture du réservoir de carburant droit. La source d'inflammation n'a pas pu être déterminée de manière concluante. Cependant, il s'agissait très probablement d'un arc électrique ou de composants de moteur chauds.
