RAPPORT D'ENQUÊTE SUR LA SÉCURITÉ DU TRANSPORT AÉRIEN A21W0045

DÉSINTÉGRATION EN VOL

Yellowhead Helicopters Ltd.
Bell Textron Inc. 212 (hélicoptère), C-GYHQ
Evansburg (Alberta), 4 NM WNW
28 juin 2021

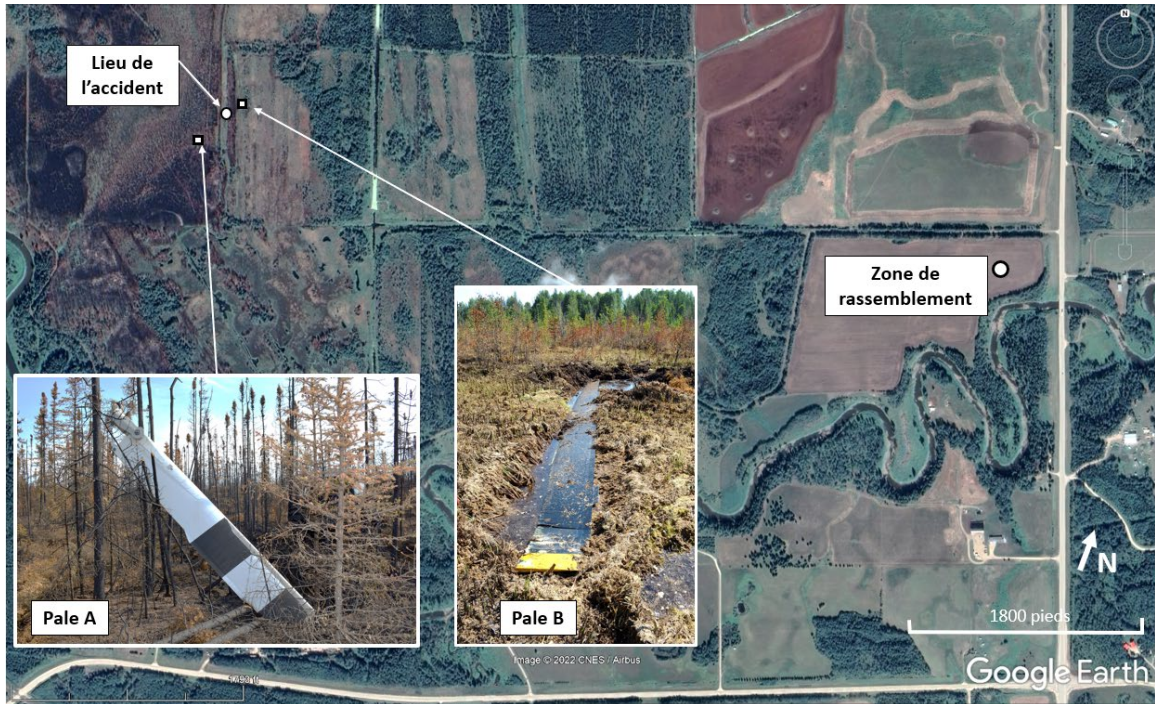
Figure 3. Carte indiquant l'emplacement de la zone de rassemblement et du lieu de l'accident, avec photos en médaillon des 2 pales du rotor principal (pale A et pale B) (Source : Google Earth, avec annotations du BST)

La première pale du rotor principal à se détacher de l'hélicoptère (pale A, figure 3) s'est immobilisée dans une zone de buissons calcinés à environ 460 pieds au sud-ouest du lieu où se trouvait la majeure partie de l'épave. La pointe de cette pale était enfouie dans la fondrière à environ 10 pieds de profondeur, la poignée de la pale pointant vers le haut.

La deuxième pale du rotor principal (pale B, figure 3) s'est détachée de l'hélicoptère alors que l'ensemble de tête de rotor était toujours en place et s'est immobilisée sur la fondrière humide à 85 pieds au nord-est du lieu où se trouvait la majeure partie de l'épave.

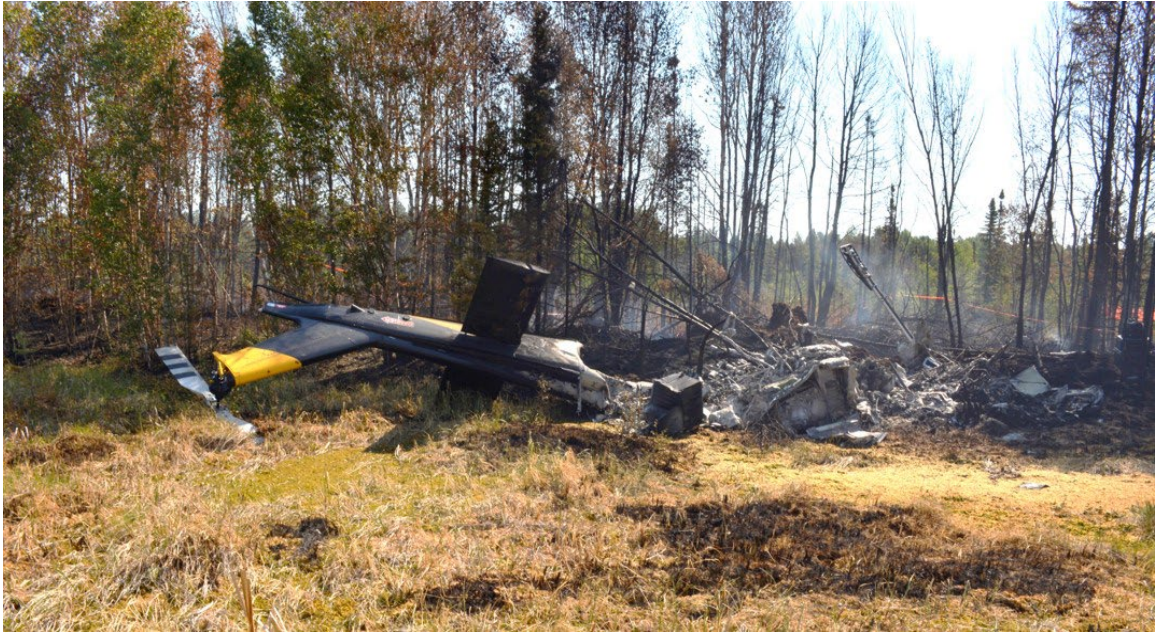
Figure 4. Vue vers l'est du lieu de l'accident (Source : BST)

L'hélicoptère s'est immobilisé sur son côté droit dans une fondrière (figure 4). Le côté est de l'emplacement de l'épave du fuselage était accessible par une zone recouverte de terre et d'arbres stables, mais brûlés. Le côté ouest de l'épave du fuselage se trouvait dans une zone de fondrière, dans une eau profonde de plusieurs pieds. La majeure partie du fuselage a été consumée par l'incendie après l'impact. La poutre de queue est restée en grande partie intacte.

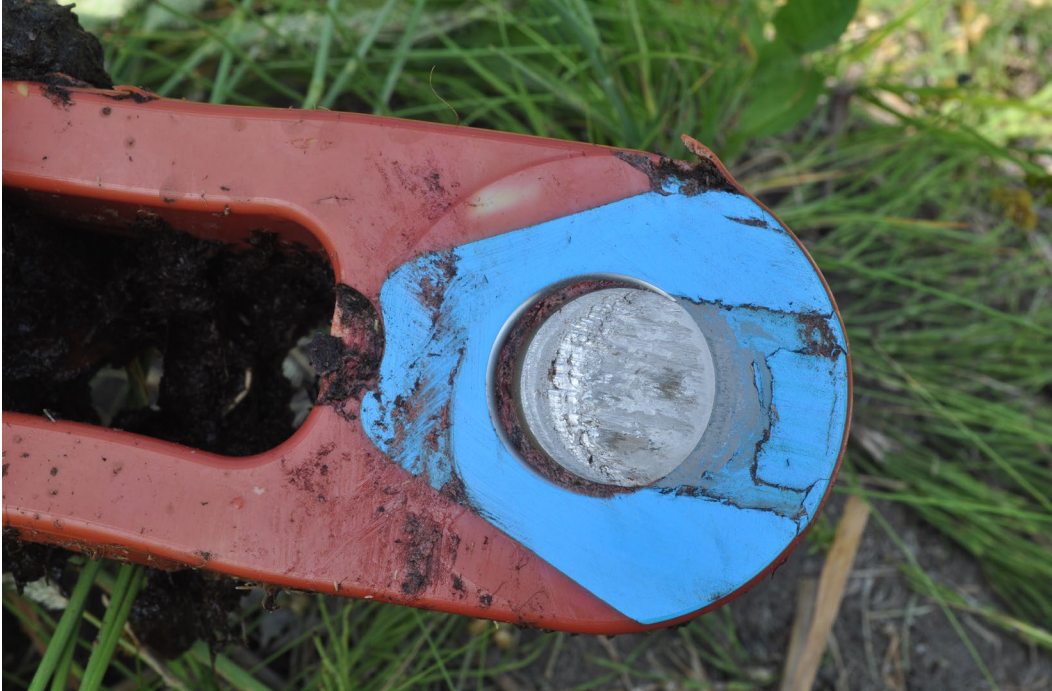
Figure 5. Photo du faisceau torsible A de la pale du rotor principal et de la goupille de retenue de faisceau torsible du moyeu qui s'est rompue (Source : BST)

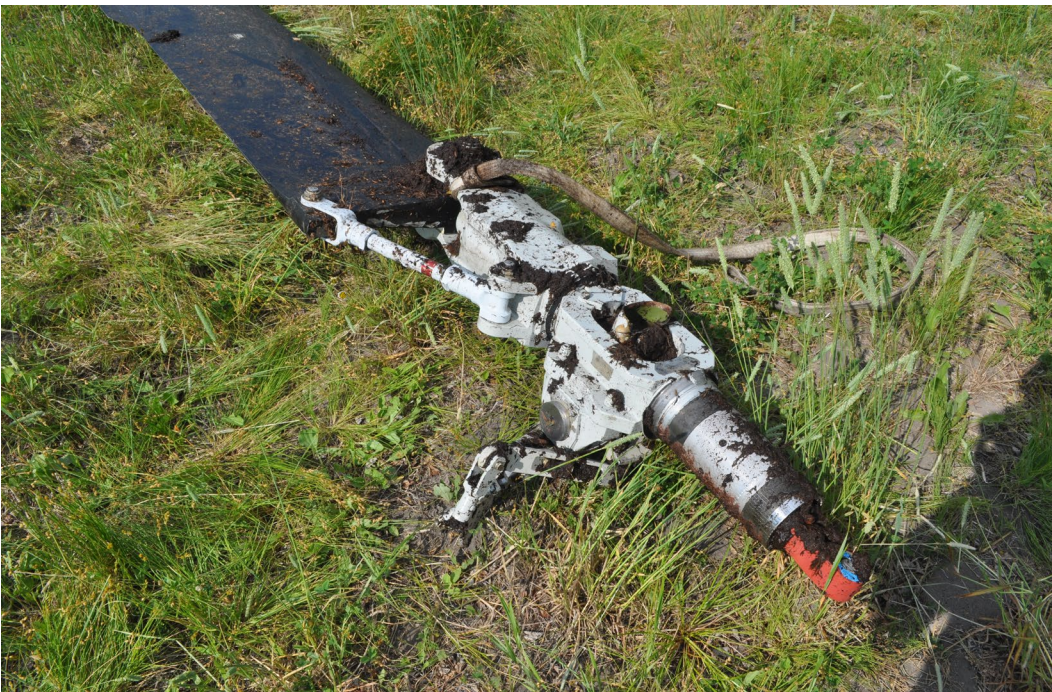
Figure 6. Photo de la pale B du rotor principal et de l'ensemble de tête de rotor (Source : BST)

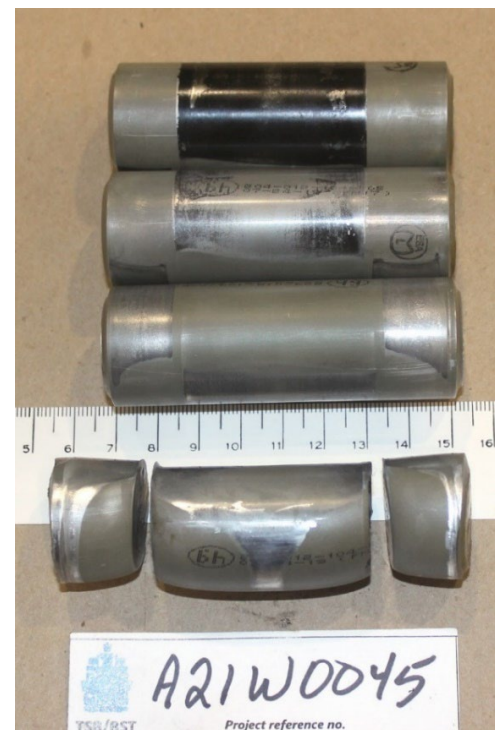
L'analyse métallurgique des 4 goupilles (numéro de pièce 204-012-104-005) a révélé que la goupille rompue (numéro de série FNFS90, au bas de la figure 7) était fabriquée en acier inoxydable 316, tandis que les 3 autres goupilles (numéros de série FNFS49, FNFS54 et FNFS75) étaient fabriquées en acier à outils H11. Le résultat de l'essai de dureté Rockwell mené par

Figure 7. Photo des 4 goupilles de retenue de faisceau torsible du moyeu de rotor principal de l'hélicoptère à l'étude (Source : BST)

le BST sur la goupille rompue était de 7,6 en moyenne sur l'échelle C² (voir la section 1.18.2.4 *Inspection détaillée et essai de durabilité*).

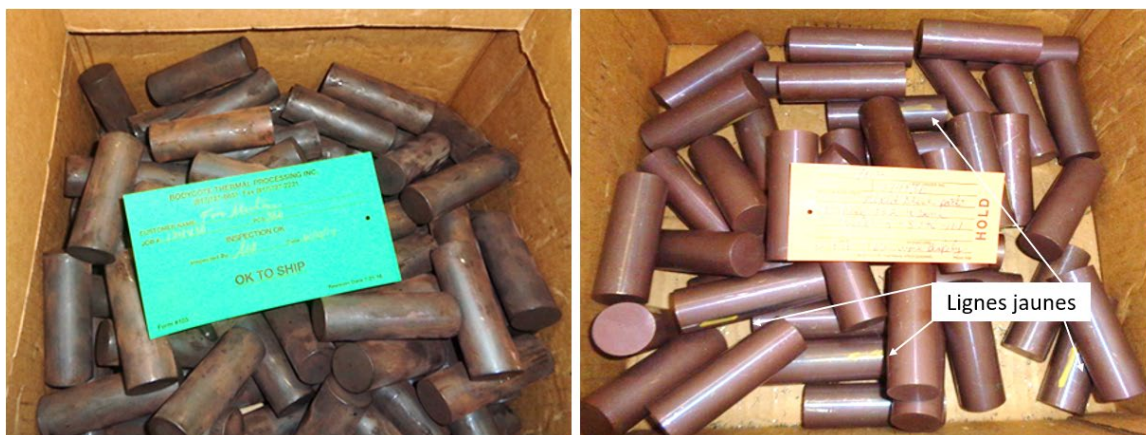
En fin de compte, Bodycote a mené un essai de dureté sur toutes les goupilles du lot et a marqué les goupilles non conformes d'une courte ligne jaune le long de la goupille (figure 10).

Figure 10. Photos montrant les goupilles conformes (à gauche) et les goupilles non conformes (à droite) expédiées (Source : Bodycote, avec annotations du BST)

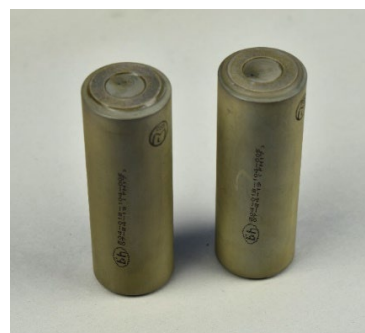
Après avoir examiné la documentation que la compagnie a reçue avec la pièce de Bell, et après avoir examiné les caractéristiques physiques de la goupille non conforme par rapport à une goupille conforme dans le cadre de l'enquête, on a pu établir qu'il serait déraisonnable de s'attendre à ce que le technicien d'entretien d'aéronef ait pu distinguer les différences entre les 2 pièces (figure 11). L'apparence physique de chaque goupille était essentiellement identique, et la différence de poids entre les 2 était d'environ 13 grammes, soit une différence de 3,2 %.

Figure 11. Exemple de goupille en acier inoxydable 316 à gauche et de goupille en acier à outils H11 à droite (Source : Bell Textron Inc.)
