RAPPORT D'ENQUÊTE SUR LA SÉCURITÉ DU TRANSPORT AÉRIEN A22Q0142

DÉFAILLANCE D'UNE PALE DE ROTOR PRINCIPAL EN VOL

RotorWay Exec (hélicoptère de construction amateur)
Sans immatriculation
Lefebvre (Québec)
29 novembre 2022

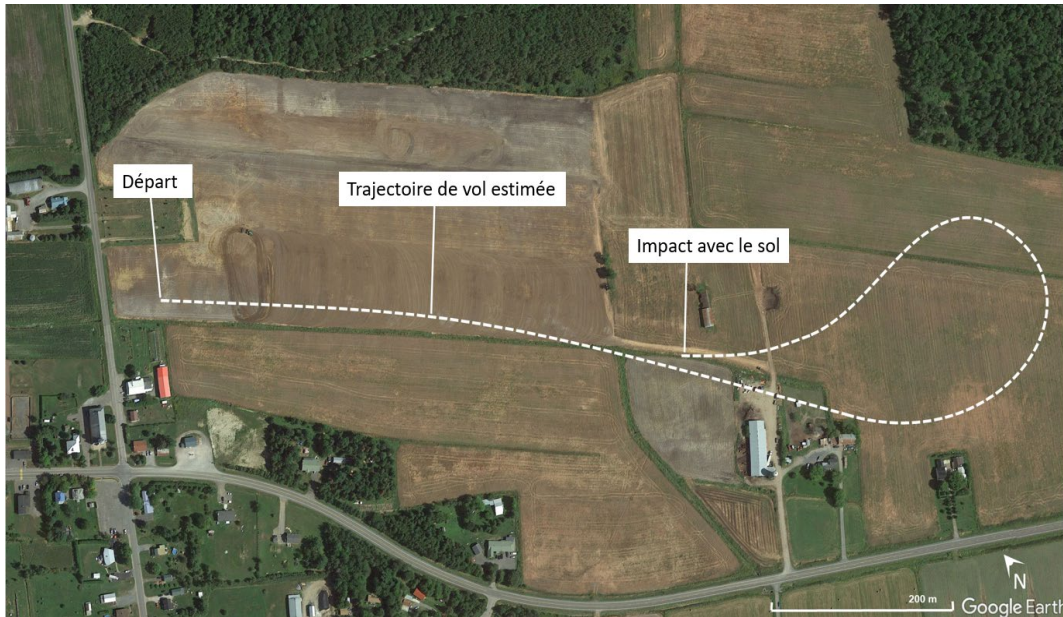
Figure 1. Photo satellite illustrant la trajectoire estimée (Source : Google Earth, avec annotations du BST)

Selon l'analyse de la vidéo tournée, le vol se serait déroulé à une hauteur maximale approximative de 154 pieds au-dessus du sol. Sur le trajet du retour, le pilote a amorcé une descente, et, peu de temps après, des fragments d'aéronef ont été projetés alors que l'aéronef a commencé à se disloquer en vol et à chuter. Environ 2 minutes après le décollage, l'aéronef a percuté le sol selon un angle prononcé, terminant sa trajectoire dans le fossé délimitant un champ à environ 0,3 NM au sud-est du point de départ (figure 1).

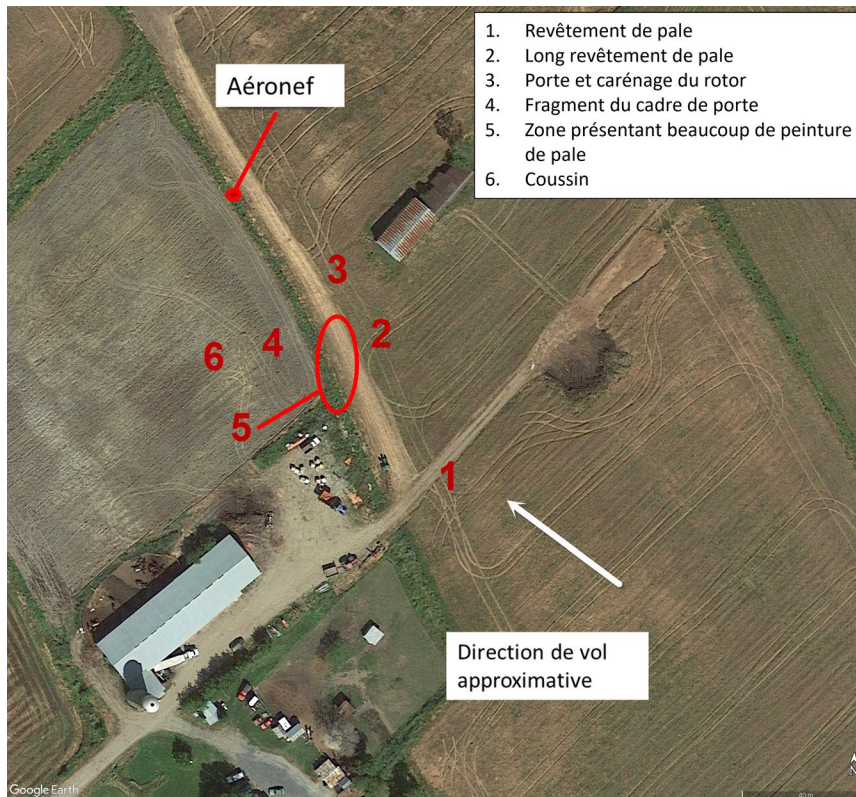
Figure 3. Photo satellite illustrant la disposition des débris (Source : Google Earth, avec annotations du BST)

L'aéronef reposait sur le flanc gauche dans un fossé séparant 2 champs. La poutre de queue était fracturée, mais était toujours attachée au fuselage par le câble de commande du rotor de queue et le câblage électrique. Des marques d'impact au sol ont été observées à environ 6 m au sud-ouest du fuselage.

Une des 2 pales du rotor principal était complète et présentait des dommages correspondant à ceux provoqués par l'impact qui s'était produit. Toutefois, les revêtements en aluminium de l'intrados et de l'extrados (voir section *Pales du rotor principal*) de la 2^e pale étaient manquants. Le bord d'attaque de cette deuxième pale était toujours fixé à la tête de rotor et ne présentait pas de signes d'impact en vol avec un oiseau ou un objet. Plusieurs fragments du revêtement de pale du rotor principal ont été retrouvés au sud-ouest de l'épave, le plus éloigné étant à environ 116 m du point d'impact (figure 3). Les portes et le toit de la cabine de pilotage se sont brisés en vol et ont été retrouvés entre l'aéronef et le fragment de pale le plus éloigné.

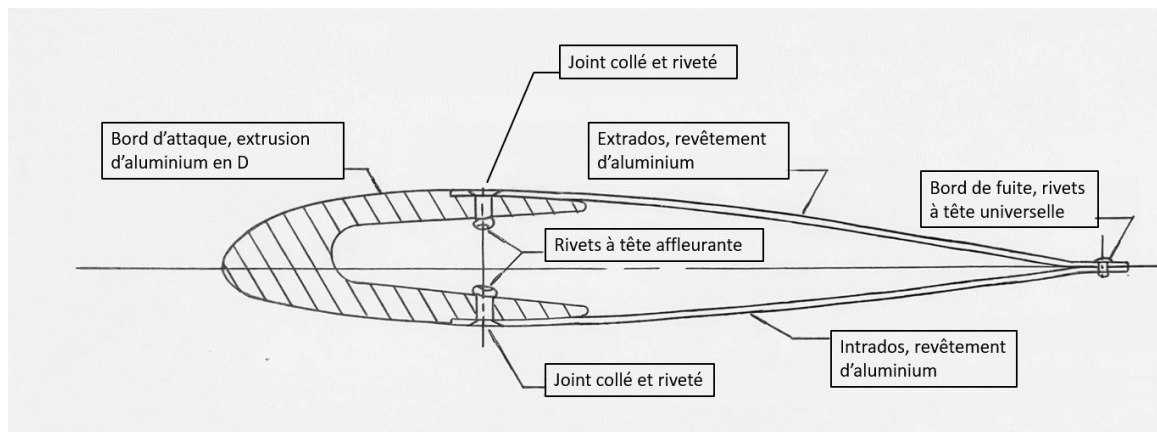
Figure 4. Vue en coupe d'une pale du rotor principal (Source : RotorWay International, dessin 1 de 2 E20-1000, Main rotor blade assembly [17 juillet 1982], avec annotations du BST)

Les pales au profil asymétrique du rotor principal se composent principalement de deux revêtements en aluminium collés et rivetés sur une extrusion d'aluminium en forme de D, qui forme le bord d'attaque. Les revêtements sont rivetés et collés ensemble où ils se chevauchent pour former le bord de fuite. L'intérieur des pales est creux et ne contient aucune structure en nid d'abeille ni aucun matériau de remplissage (figure 4).

L'examen technique des fragments de la pale ainsi que la vidéo du début de la séquence de l'accident ont permis de déterminer qu'il y avait eu séparation du joint entre le bord d'attaque et le revêtement, ce qui avait entraîné la séparation complète des revêtements, puis la perte de maîtrise de l'aéronef par le pilote.

Suite à un examen approfondi, il a été déterminé que l'hélicoptère a subi une désintégration en vol de l'une des pales du rotor principal. Les revêtements eux-mêmes ne présentaient aucun dommage préexistant, bien que l'adhésif de jointure de ces revêtements présentait des zones importantes de défaillance.

Selon l'hypothèse la plus probable, les défaillances de l'adhésif, présentes à la fois sur les revêtements supérieur et inférieur près du bord d'attaque de l'extrémité du rotor, auraient permis aux revêtements de se détacher de la poutre principale sous l'effet des charges aérodynamiques élevées. Une perte ultérieure de rigidité en torsion a entraîné la déformation du longeron de la pale, provoquant ainsi le détachement complet des revêtements supérieur et inférieur.

Les propriétaires et pilotes d'aéronefs de la catégorie de construction amateur ou de la catégorie de maintenance par le propriétaire doivent s'assurer de bien comprendre la réglementation et d'avoir en main toutes les données techniques applicables à leur aéronef, notamment celles provenant du fournisseur du kit, du constructeur, et du fabricant de composants.

Ils doivent aussi s'assurer que les travaux de maintenance, inspections comprises, et les procédures et limites d'exploitation respectent ces données techniques, et ce, afin de s'assurer que l'aéronef demeure en état de navigabilité.
