RAPPORT D'ENQUÊTE SUR LA SÉCURITÉ DU TRANSPORT AÉRIEN A23W0048

ATTERRISSAGE BRUTAL

Airbus Helicopters AS350 B2 (hélicoptère), C-FAVX
Range Helicopters Inc.
Aéroport d'Edson (CYET) (Alberta)
4 mai 2023

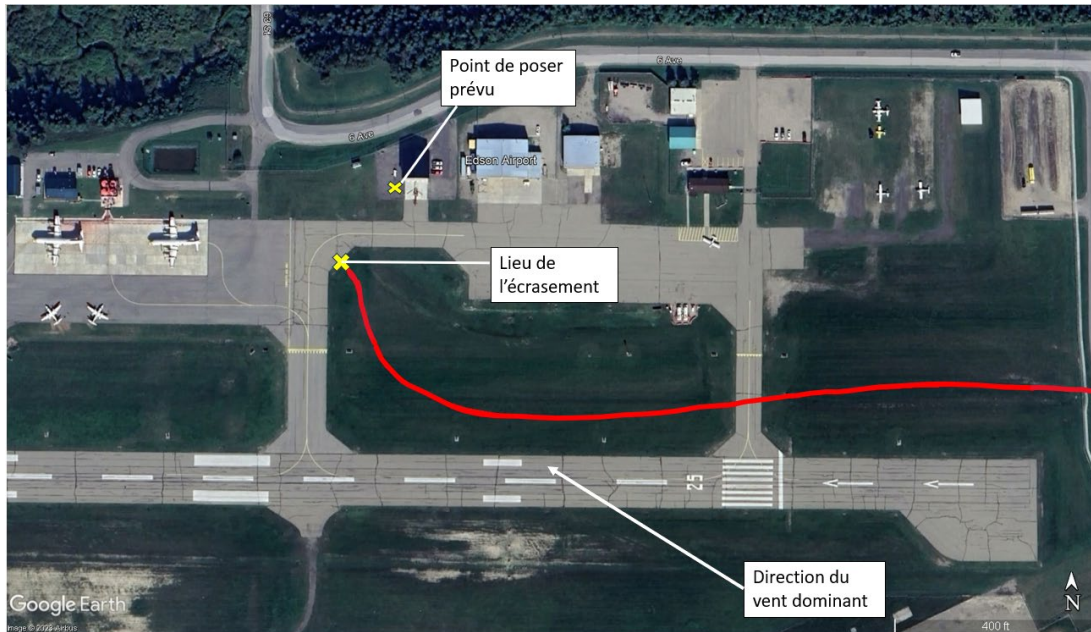
Figure 1. Trajectoire de vol de l'hélicoptère vers l'aéroport d'Edson (Source : Google Earth, avec annotations du BST)

Le 4 mai 2023, l'hélicoptère Airbus Helicopters AS350 B2 exploité par Range Helicopters Inc. (Range Helicopters) (immatriculation C-FAVX, numéro de série 4242) effectuait un vol de retour vers l'aéroport d'Edson (CYET) (Alberta), à partir d'une zone de rassemblement pour la lutte contre les incendies de forêt située à environ 49 milles marins (NM) à l'est. Lorsque l'hélicoptère se trouvait à 5 NM à l'est de CYET, un vol de 4 aéronefs CL-215T de Canadair approchait de l'aéroport par l'ouest et avait l'intention d'atterrir sur la piste 07, qui était alors en service. Des vents forts soufflant en rafales de l'est-sud-est ont été signalés. L'approche habituelle du pilote de l'événement vers le hangar de Range Helicopters à CYET consistait à passer au sud de la ville d'Edson (Alberta), puis à approcher de l'aéroport par l'ouest. Quand il a entendu les intentions des aéronefs CL-215T, le pilote de l'événement, ne voulant pas retarder leur arrivée, a décidé d'approcher de l'aéroport en vent arrière et au nord de la piste 07, entre la piste et la voie de

circulation, et avait l'intention d'effectuer un virage serré à droite pour mettre l'hélicoptère face au vent (Figure 1).

Alors que l'hélicoptère était en approche entre la piste 07 et la zone de terrain gazonné située entre les voies de circulation A et B, le pilote a commencé à ralentir et a atteint une vitesse sol de 30 nœuds¹. Il a remarqué 2 avions-citernes à la base du service de lutte contre les incendies devant lui et à sa droite, et, ne voulant pas les survoler, il a ralenti davantage. L'hélicoptère était en descente à une vitesse située entre 300 et 500 p/min, par un vent arrière de 27 à 36 nœuds. Juste avant d'entamer le virage à droite vers le hangar, l'hélicoptère a amorcé une descente non contrôlée lorsqu'il était entre 50 et 30 pieds au-dessus du sol (AGL). Le pilote a actionné le pas collectif pour réduire la vitesse verticale de descente, mais celle-ci a augmenté. Ce scénario correspond à un état d'anneau tourbillonnaire (VRS)². L'aéronef a percuté le sol et a basculé sur le côté droit à 20 h 05³. Le pilote a subi des blessures légères. Il a réussi à s'extirper de l'épave. Il n'y a pas eu d'incendie. La radiobalise de repérage d'urgence⁴ s'est activée.

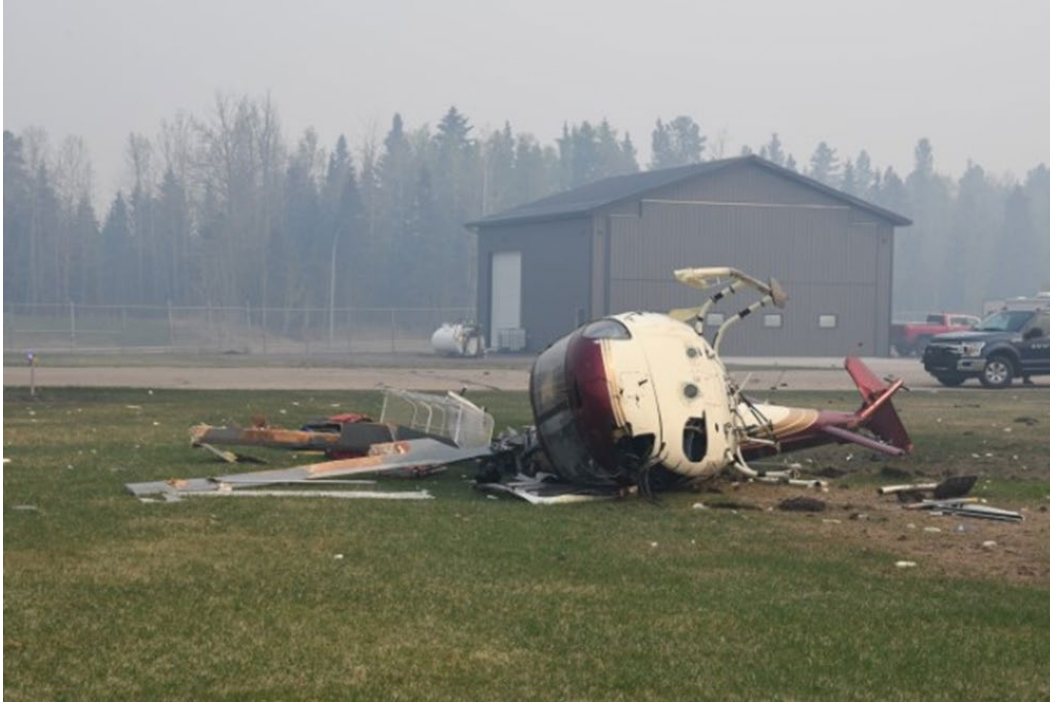
Figure 2. Lieu de l'accident, vue vers le nord (Source : BST)

L'hélicoptère a percuté le sol entre la piste et la voie de circulation dans une assiette en cabré, ce qui a provoqué la rupture du rotor de queue. L'hélicoptère a ensuite tourné vers la droite et a percuté le sol avec suffisamment de force pour briser le patin droit. Il a ensuite basculé sur le côté droit, et le rotor principal est entré en contact avec le sol, entraînant le fuselage selon un arc d'environ 100° dans le sens inverse des aiguilles d'une montre. Le cadre latéral avant droit de la

cabine s'est rompu, mais la cabine a conservé sa forme générale. Le moteur et la boîte de transmission se sont détachés de certains de leurs points de fixation, mais sont restés principalement dans le compartiment du groupe motopropulseur. Une conduite de carburant s'est rompue. Un déversement de carburant s'est produit, mais pas d'incendie (figure 2).
