**RAPPORT D'ENQUÊTE SUR ACCIDENT AÉRONAUTIQUE**

**COLLISION AVEC LE RELIEF  
SANS PERTE DE MAÎTRISE**

**PREFERRED FLIGHTS INC.  
PIPER PA31-350 NAVAJO CHIEFTAIN C-GNPG  
BATHURST (NOUVEAU-BRUNSWICK)  
4 JANVIER 1994**

**RAPPORT NUMÉRO A94A0003**

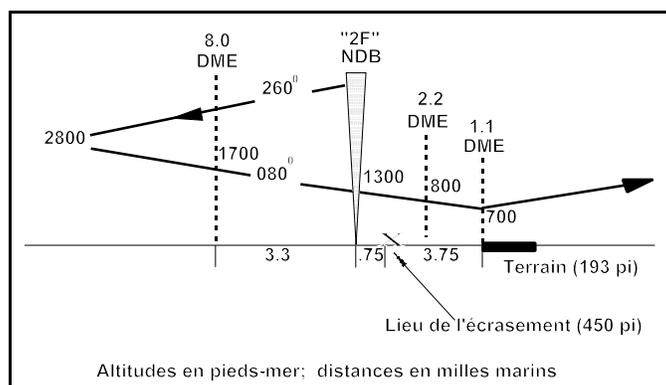
**Figure 1** Profil d'approche

Pendant cette approche de non-précision aux instruments sur la piste 10, l'avion a heurté des arbres à 0,75 mille marin (nm)<sup>3</sup> passé le radiophare de Bathurst et à 3,75 nm de l'aéroport.

Un aéronef qui exécute l'approche NDB/DME vers la piste 10 croise le radiophare de Bathurst à 4,5 nm de l'aéroport, à 1 300 pieds-mer et au cap 080 degrés magnétique, avant d'amorcer une descente en finale vers l'altitude minimale de descente (MDA) de 700 pieds-mer. La figure 1 montre les altitudes à respecter, le profil d'approche normal, et le lieu de l'accident.

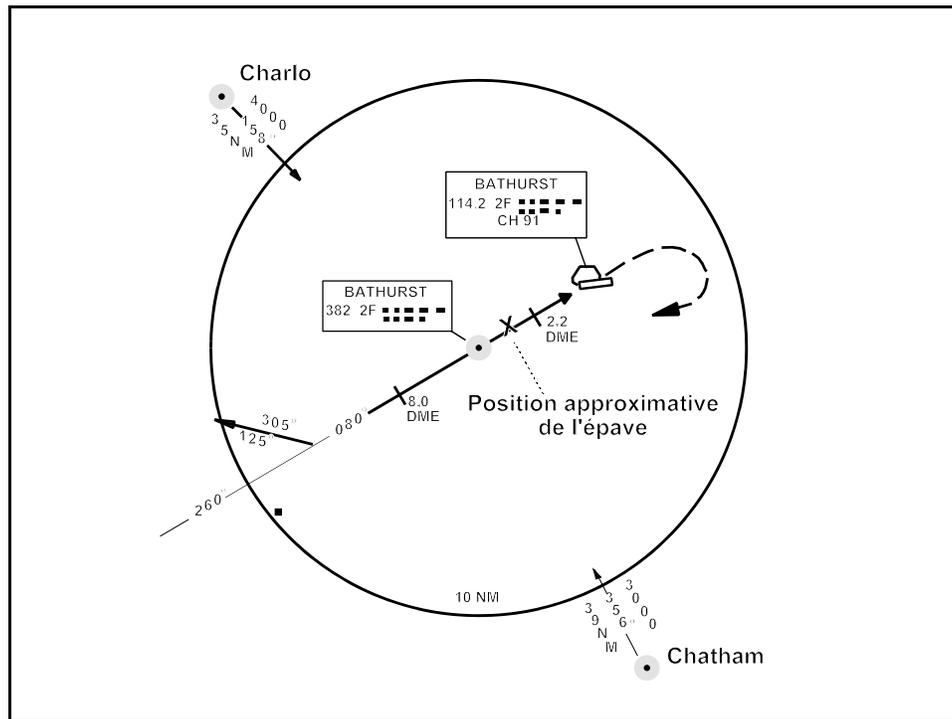
**PROFIL D'APPROCHE**

À 18 h 20 HNA<sup>2</sup>, l'avion s'est envolé directement vers Bathurst à 8 000 pieds-mer et, le centre de contrôle régional de Moncton (ACC) l'a autorisé à effectuer une approche sur Bathurst. Le copilote a contacté l'opérateur de l'UNICOM de Bathurst pour l'aviser qu'il s'apprêtait à effectuer une approche NDB/DME (radiophare non directionnel/équipement de mesure de distance) vers la piste 10. (Voir l'annexe A.)

Les données radar enregistrées par l'ACC de Moncton montrent que, après avoir reçu l'autorisation d'effectuer une approche sur Bathurst, l'avion a interrompu sa descente à 6 000 pieds et est demeuré à cette altitude jusqu'à sa disparition du radar à 11 milles du radiophare de Bathurst. L'appareil a maintenu une vitesse sol d'environ 200 noeuds. Il est possible que le commandant ait voulu profiter le plus longtemps possible du vent arrière à cette altitude. Il est également possible que le commandant ait voulu rester au-dessus des nuages à 6 000 pieds-mer pour se tenir aussi longtemps que possible loin de la zone de turbulence et de givrage cellule.

Ces deux possibilités laissent place à une situation où une descente à un taux élevé d'environ 1 500 pieds par minute (pi/min) a été nécessaire pour effectuer une approche NDB/DME sur la piste 10. Ce taux de descente élevé aurait permis à l'avion de rester moins longtemps dans les nuages.

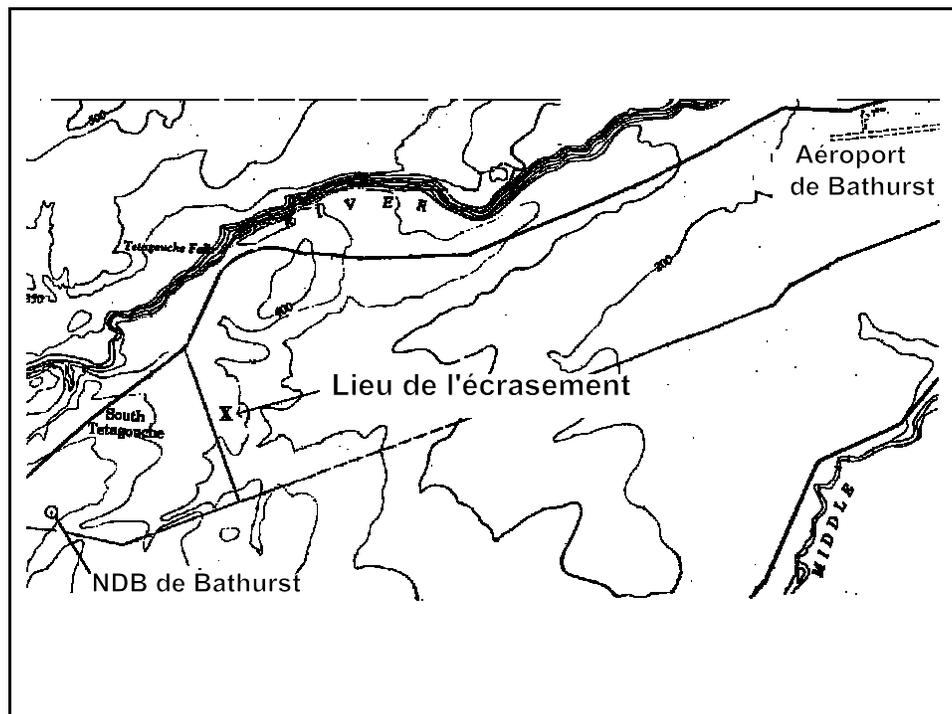
**LIEU DE L'ÉCRASEMENT**

L'accident s'est produit par 47° 36' de latitude Nord et 65° 49' de longitude Ouest, vers 18 h 45 HNA, pendant les heures d'obscurité, dans des conditions de vol aux instruments, à 450 pieds-mer.

L'impact principal s'est produit avec un pin de 90 pieds de hauteur et de sept pieds de circonférence à la base. L'avion l'a heurté à 36 pieds-sol et l'a cassé en trois sections d'environ 30 pieds chacune. Ces sections ont été projetées à 34 pieds du point d'impact principal. Deux arbres à gauche et un autre à droite du gros pin ont également été heurtés.

L'avion s'est mis à se disloquer au point d'impact principal, et l'épave a laissé ses traces jusqu'à 225 pieds plus loin, là où le moteur droit s'est immobilisé. Le fuselage et les ailes se sont rompus en cinq morceaux principaux, les plus gros étant le fuselage et la section intérieure de l'aile droite, à 140 pieds du point d'impact principal.
