## **RAPPORT D'ENQUÊTE SUR ACCIDENT AÉRONAUTIQUE**

### **QUASI-COLLISION AVEC UN BÂTIMENT**

**PROVINCIAL AIRLINES LTD.  
SWEARINGEN SA226-AT MERLIN C-GTMW  
SYDNEY (NOUVELLE-ÉCOSSE)  
14 AVRIL 1994**

**RAPPORT NUMÉRO A94A0078**

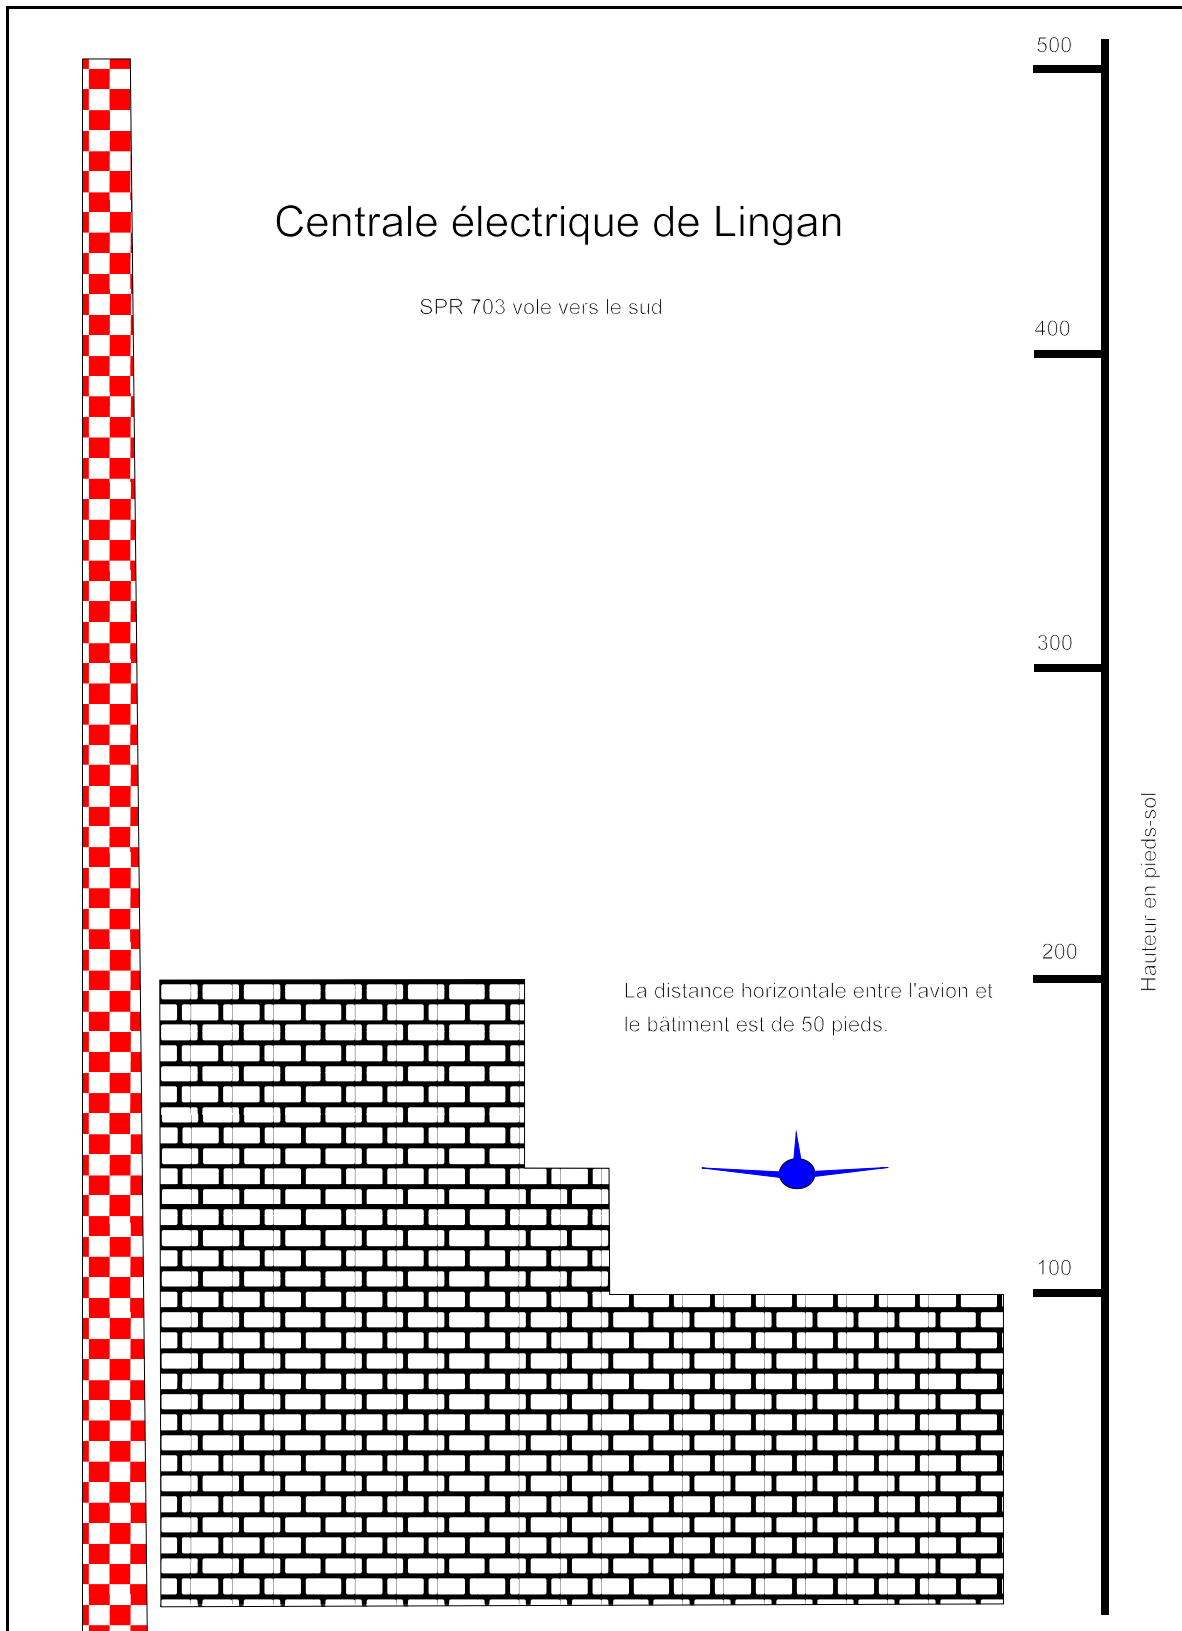
*Annexe C - Profil de vol vu de l'arrière*

F	8 h 22 min 51 s	L'affichage radar montre que l'avion est à 200 pieds-mer. En fait, l'avion descend à environ 140 pieds-mer à proximité de la centrale électrique de Lingan où une procédure d'approche interrompue est exécutée.
