RAPPORT D'ENQUÊTE SUR ACCIDENT AÉRONAUTIQUE

IMPACT SANS PERTE DE CONTRÔLE

**KEEWATIN AIR LIMITED
SWEARINGEN MERLIN II C-FFYC
THOMPSON (MANITOBA)
1er JUIN 1994**

RAPPORT NUMÉRO A94C0088

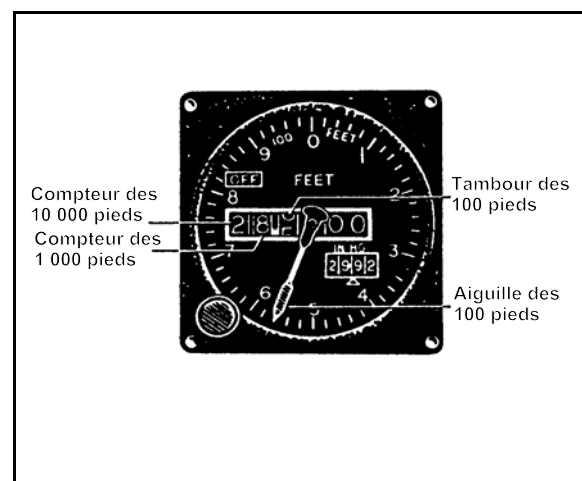
Figure 1
Altimètre à tambour et
aiguille

L'avion était équipé d'un altimètre du côté gauche du tableau de bord qui présentait un affichage combiné de type général à compteurs à tambour et à aiguille comme le montre la figure 1. Les altitudes essentielles sont présentées au pilote sous la forme d'un affichage numérique correspondant aux lectures des compteurs à tambour. Une aiguille entraînée par le tambour interne tourne autour d'un axe central sur le cadran circulaire et indique 1 000 pieds par tour. Cette aiguille sert de vernier pour le tambour des centaines et indique également la tendance de l'altitude.

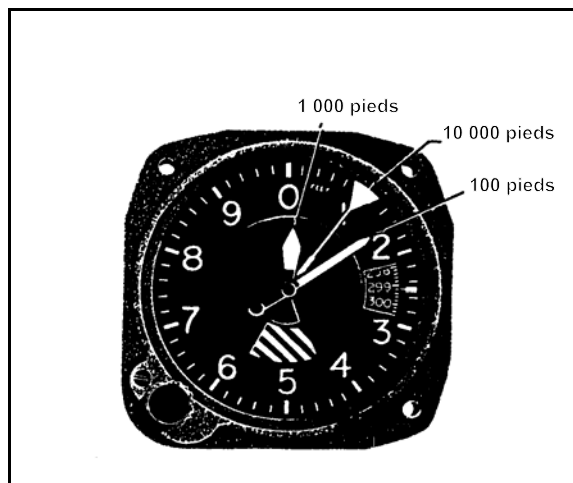
Figure 2
Altimètre à trois aiguilles

L'avion était également équipé d'un altimètre du côté droit du tableau de bord. Il s'agissait d'un type plus ancien, à trois aiguilles, semblable à l'altimètre monté dans le Piper Navajo de la compagnie, comme le montre la figure 2. Les altitudes essentielles sont présentées au pilote à l'aide de trois aiguilles sur un cadran gradué et donnent les renseignements suivants :

- a. l'aiguille longue indique 10 000 pieds par tour; elle comporte un triangle inversé à l'extrémité extérieure;
- b. la petite aiguille indique 1 000 pieds par tour;
- c. l'aiguille moyenne indique 100 pieds par tour.
