RAPPORT D'ENQUÊTE SUR ACCIDENT AÉRONAUTIQUE

PROXIMITÉ D'AÉRONEFS

ENTRE
LE LEARJET 35A C-FHLO DE LA
SAMARITAN AIR SERVICE LIMITED
ET
LE CONVAIR 340/580 C-GJTU DE LA
JETALL HOLDINGS CORPORATION
à 25 nm au sud-ouest de
L'AÉROPORT INTERNATIONAL DE
TORONTO/LESTER B. PEARSON (ONTARIO)
20 JUILLET 1994

RAPPORT NUMÉRO A94Ø0194

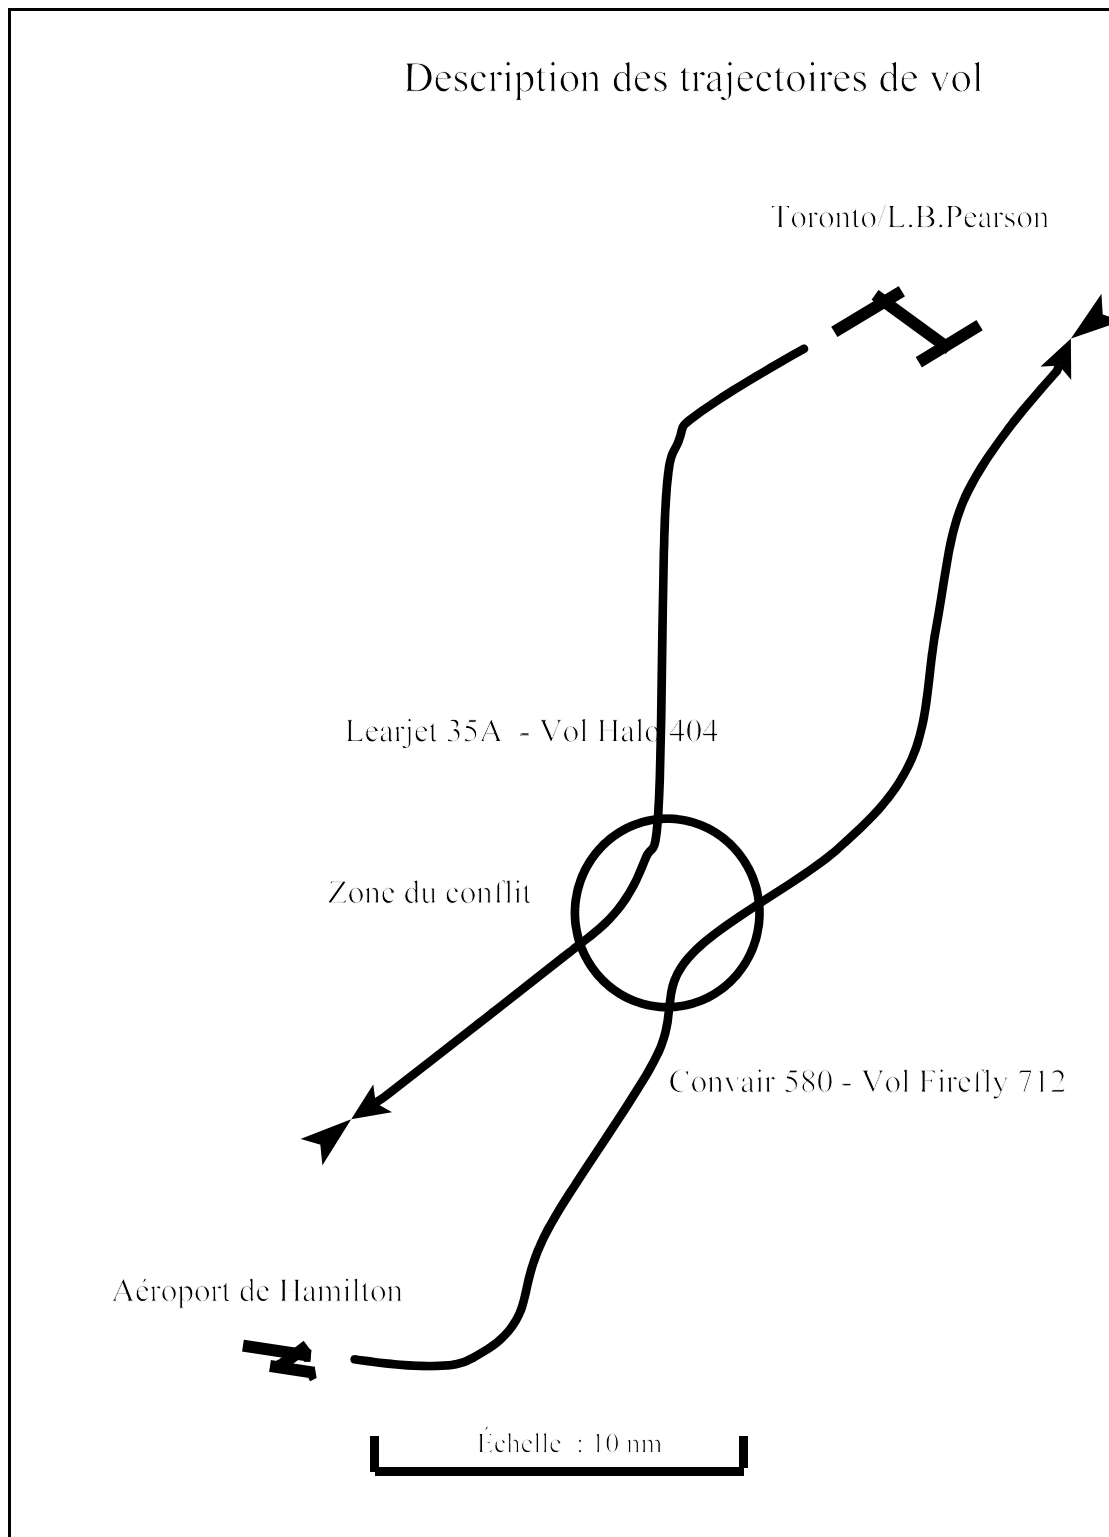
Annexe A - Description des trajectoires de vol

Lorsque les avions se sont croisés à 25 milles marins (nm) au sud-ouest de l'aéroport Lester B. Pearson, l'espacement était d'environ deux milles latéralement et 600 pieds verticalement au lieu de cinq milles latéralement ou 1 000 pieds verticalement (voir l'annexe A).
