RAPPORT D'ENQUÊTE SUR ACCIDENT AÉRONAUTIQUE

PERTE DE MAÎTRISE ET DÉCROCHAGE

**CHAMPION 7GCB CITABRIA C-GGTD
LAC BOILY (QUÉBEC)
24 JUILLET 1994**

RAPPORT NUMÉRO A94Q0131

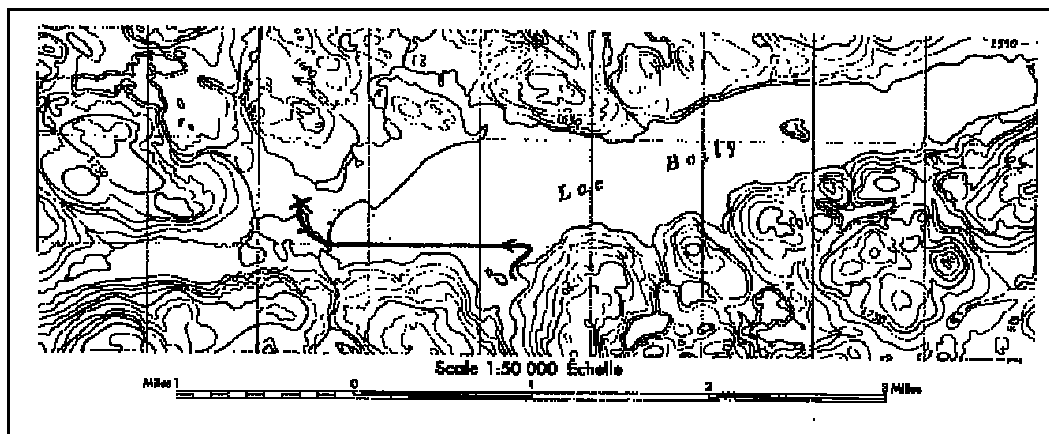
Figure 1 - Trajectoire du C-GGTD

Des témoins ont déclaré qu'il y avait des vagues sur le lac, surtout aux endroits les plus exposés au vent. Le pilote a déclaré qu'il avait rencontré des courants d'air descendants après le décollage. Des courants d'air descendants se trouvent parfois sur le côté sous le vent d'une colline et sont souvent causés par les vents qui soufflent par-dessus la colline.

Le lac Boily est orienté d'est en ouest et mesure environ trois milles de long. En direction ouest et au bout du lac, il y a une vallée entre deux collines. Cette vallée tourne vers la gauche et mène éventuellement à un autre lac.

Le pilote ne connaissait pas bien le relief au bout du lac et ne savait pas que la vallée débouchait sur un autre lac.
