RAPPORT D'ENQUÊTE SUR ACCIDENT AÉRONAUTIQUE

DÉCROCHAGE À BASSE ALTITUDE

**EDMONTON FLYING CLUB
BELLANCA 8KCAB DECATHLON C-GWZE
VILLENEUVE (ALBERTA)
15 MARS 1994**

RAPPORT NUMÉRO A94W0032

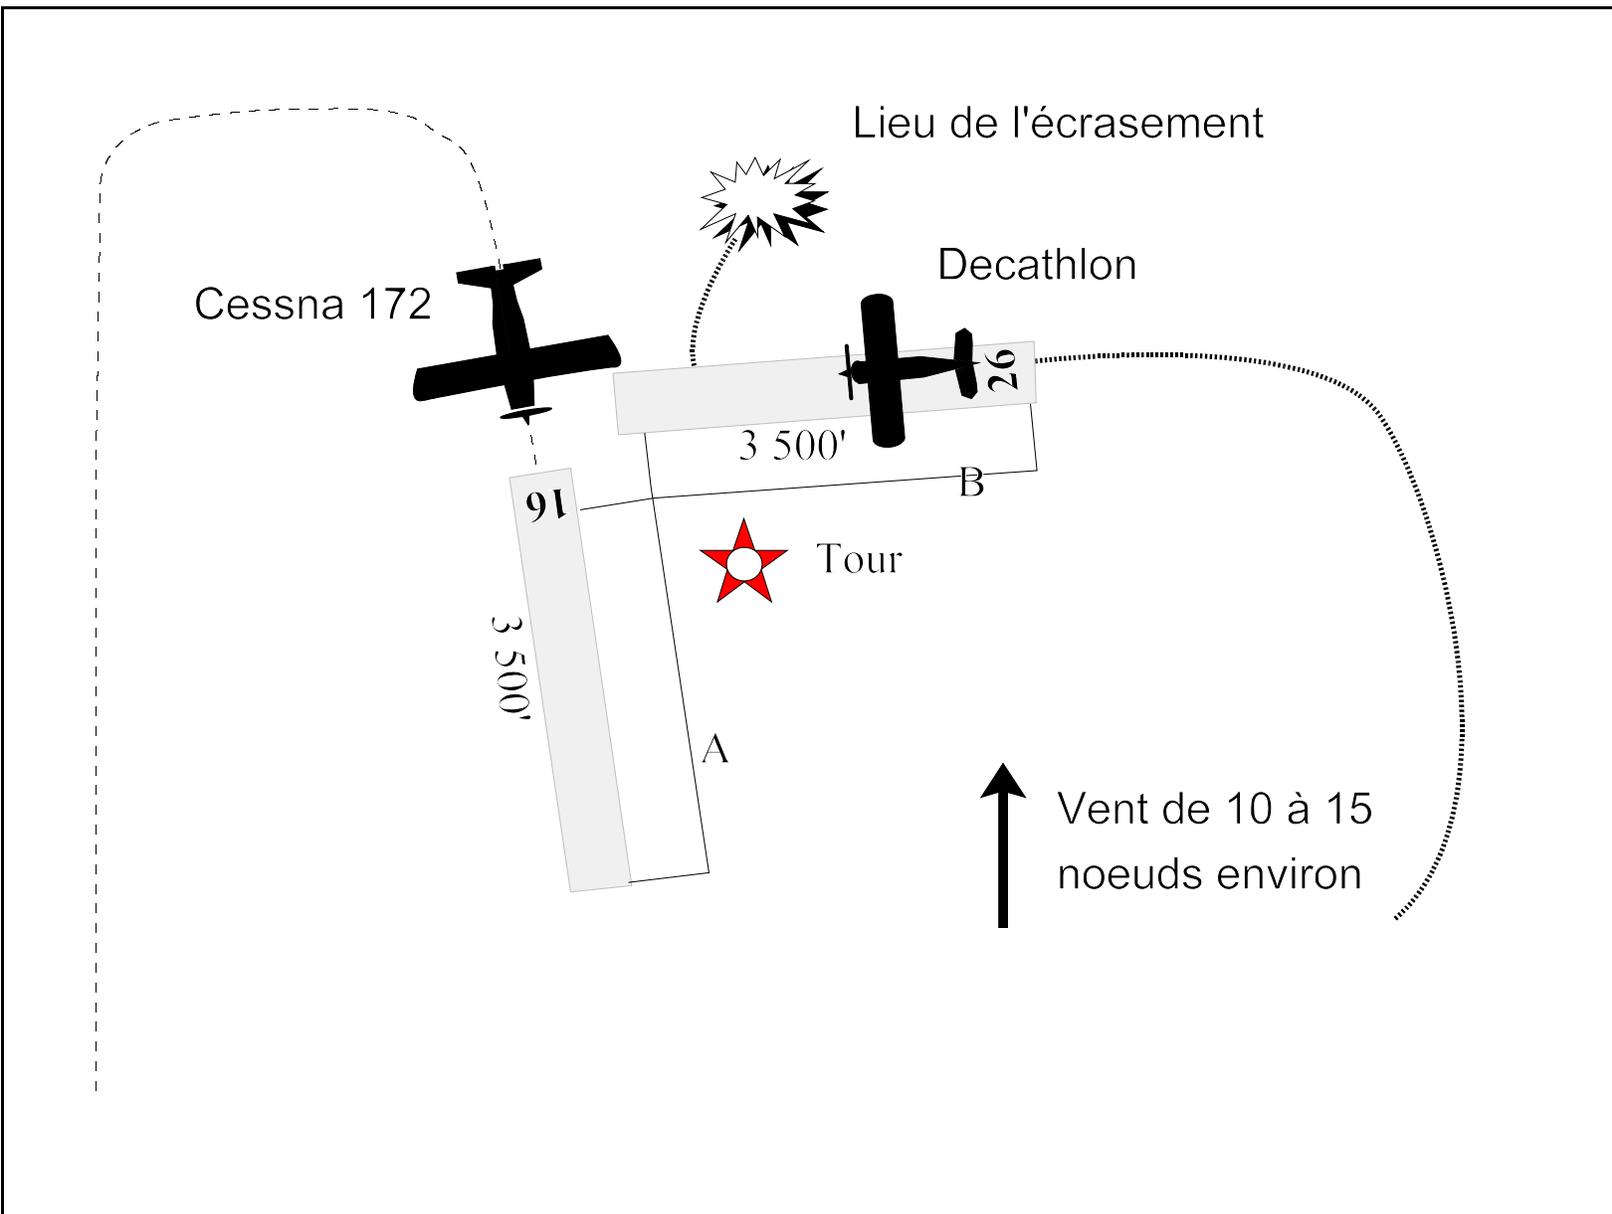
Annexe A - Trajectoires de vol respectives

À l'aéroport de Villeneuve, il y avait aussi un Cessna 172 de la même entreprise qui avait été autorisé à effectuer un circuit vent arrière à droite pour la piste 16 (voir l'annexe A.) Alors qu'ils se trouvaient en finale sur la piste 26, les pilotes du Decathlon ont reçu une nouvelle autorisation pour un posé-décollé. Après ce posé-décollé, la tour de Villeneuve a donné instruction au Decathlon de passer derrière le Cessna 172 qui se trouvait en finale sur la piste 16. À ce moment,

l'instructeur du Decathlon a vu le Cessna et, croyant qu'il y avait risque d'abordage, il a pris les commandes de l'avion et a amorcé un virage accentué en montée vers la droite³.

On a déterminé d'après les balayages radar enregistrés à l'unité de contrôle terminal d'Edmonton Nord et les déclarations des témoins en vol et au sol que le Cessna 172 traversait la trajectoire de départ de la piste 26 lorsque le Decathlon a commencé sa course au décollage. On a également déterminé, à partir des balayages radar et des déclarations des témoins, que si le Decathlon avait poursuivi son départ en ligne droite de la piste 26, il serait sans doute passé au-dessus et derrière le Cessna en finale pour la piste 16.

L'instructeur a pris les commandes du Decathlon parce qu'il percevait un risque d'abordage avec le Cessna 172. Bien que la tour de contrôle ait donné instruction au pilote de se déplacer légèrement vers la droite de l'axe de piste, l'instructeur a pris plutôt des mesures d'évitement en exécutant un virage prononcé en montée sur la droite. Les balayages radar et les rapports de témoins ont révélé que si le Decathlon avait poursuivi son départ en ligne droite sur la piste 26 ou même s'il s'était déplacé légèrement à droite de l'axe de piste, il serait sans doute passé au-dessus et derrière le Cessna en finale pour la piste 16.
