## **RAPPORT D'ENQUÊTE SUR ACCIDENT AÉRONAUTIQUE**

### **PANNE SÈCHE**

**BUFFALO AIRWAYS (1986) LTD.  
DOUGLAS DC-3C C-FROD  
5 nm au sud-ouest de  
l'AÉROPORT DE FORT SIMPSON  
(TERRITOIRES DU NORD-OUEST)  
26 JUIN 1994**

**RAPPORT NUMÉRO A94W0106**

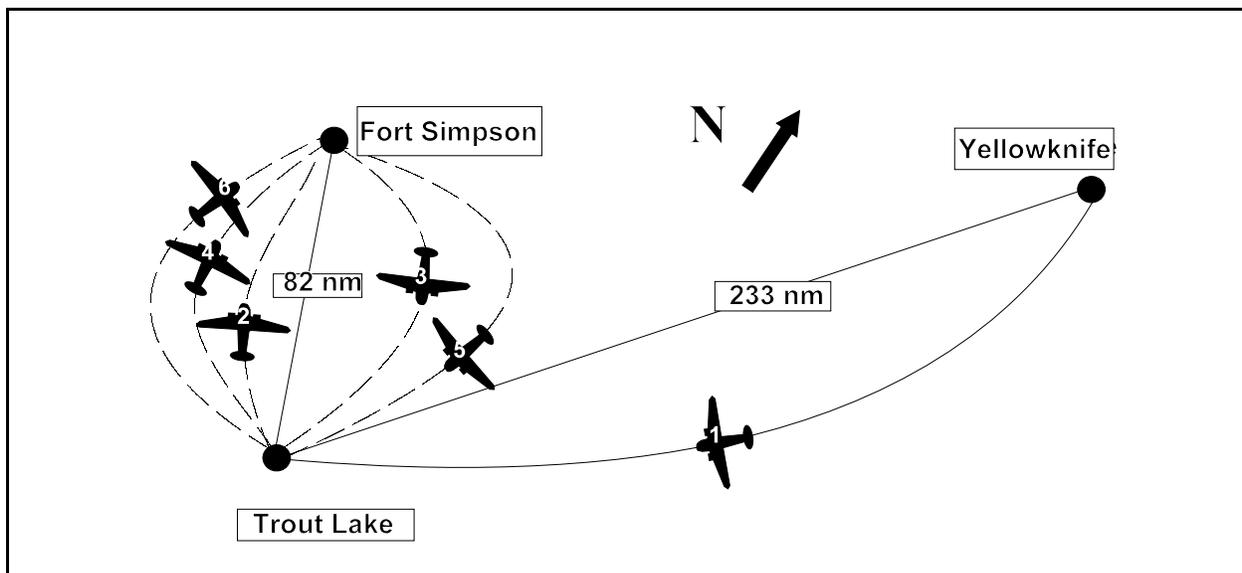
Figure 1 - Segments de vol

À 9 h 25, l'avion s'est posé à Trout Lake, et 17 des fûts de carburéacteur ont été déchargés; l'avion a ensuite décollé pour Fort Simpson à 9 h 45. Le vol de 82 milles marins (nm) vers Fort Simpson s'est déroulé à une altitude de 2 500 pieds-mer; l'équipage de conduite a signalé de légers vents de face.

À 12 h 28, l'avion a quitté Fort Simpson et est monté à 5 000 pieds-mer. Environ huit minutes plus tard, l'équipage de conduite a remarqué que la pression de carburant fluctuait, indiquant que les réservoirs auxiliaires étaient vides. Le commandant de bord a réglé les sélecteurs de carburant sur leur réservoir principal respectif et s'est informé des mesures obtenues à l'aide de la jauge manuelle. Le

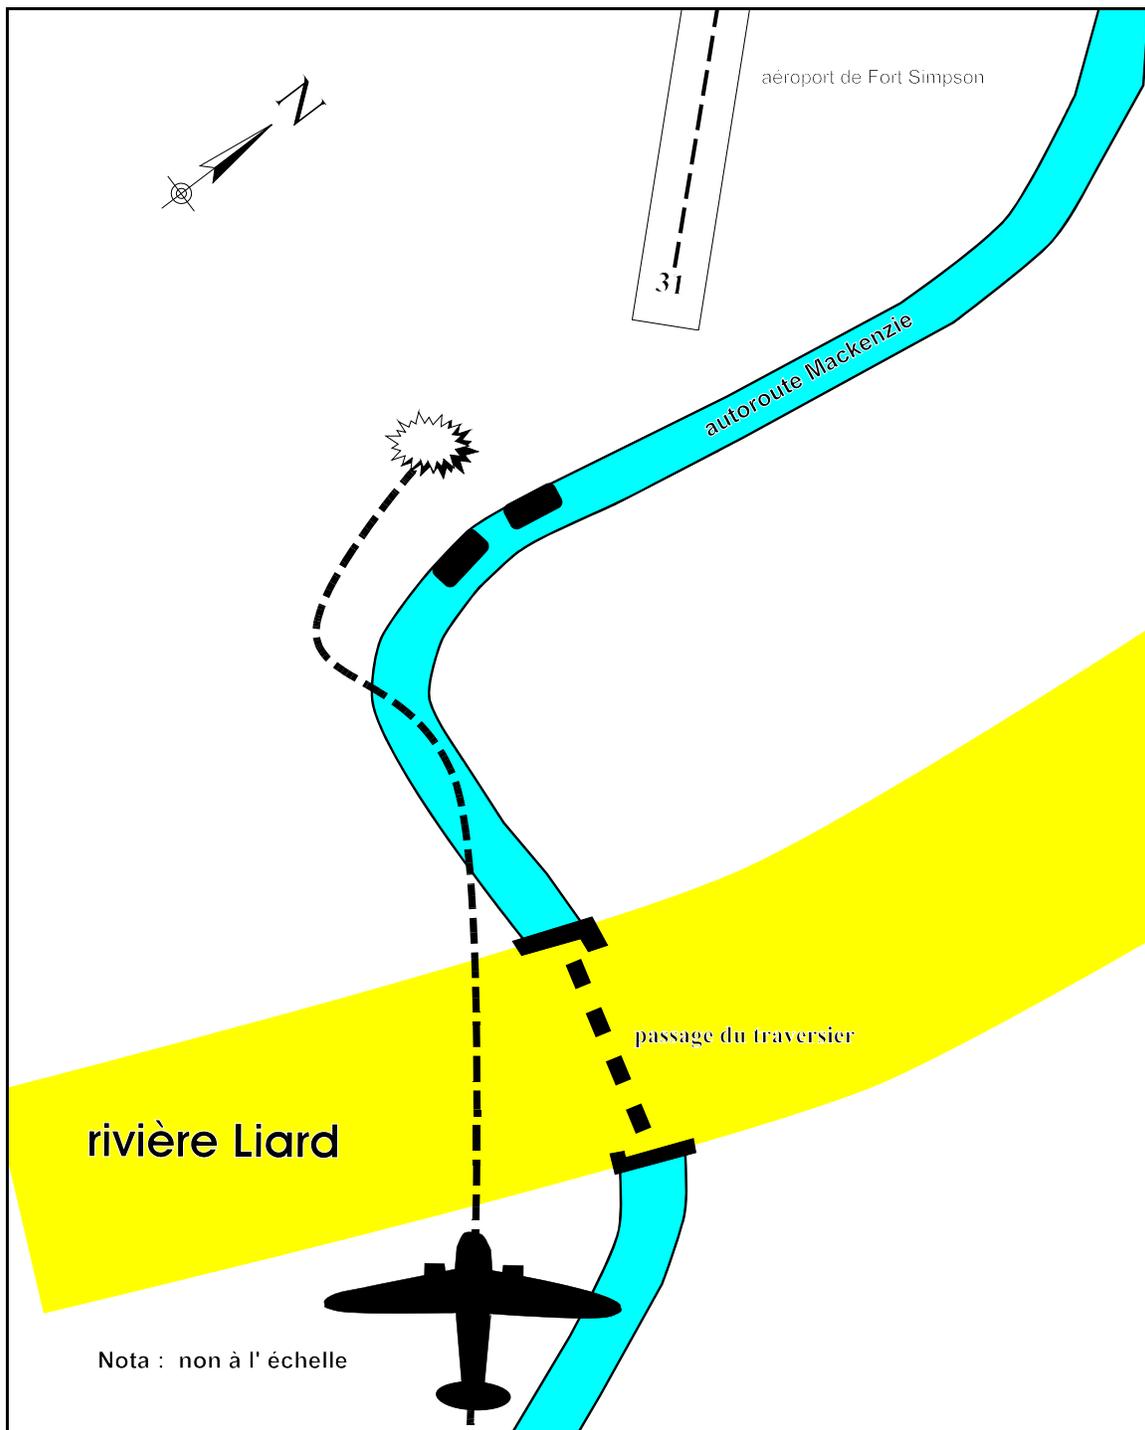
*Annexe A - Trajectoire de vol*

Se rendant compte qu'il n'y avait plus de carburant dans trois des quatre réservoirs, le commandant de bord a repris les commandes de l'avion et s'est dirigé directement vers la piste 31. Comme le commandant de bord demandait la vérification en cas de panne moteur pour le moteur gauche, le copilote l'a avisé que le moteur droit perdait de la puissance. Les deux moteurs en panne et n'ayant pas suffisamment d'altitude pour planer, le copilote a appelé la FSS de Fort Simpson pour indiquer que l'équipage allait tenter de se poser sur la route (l'autoroute Mackenzie), au nord de la rivière Liard. Toutefois, l'approche sur la route n'a pas

réussi, et l'avion s'est écrasé dans une zone boisée (voir l'annexe A).

Immédiatement après, l'avion a heurté des arbres près de la route et s'est écrasé à environ un demi-mille avant la piste 31. L'avion volait depuis environ 4 heures et 37 minutes depuis qu'il avait été ravitaillé en carburant.
