## **RAPPORT D'ENQUÊTE SUR ACCIDENT AÉRONAUTIQUE**

### **RUPTURE DE L'ARBRE D'ENTRAÎNEMENT DU ROTOR DE QUEUE PENDANT LE VOL EN STATIONNAIRE**

**GREAT SLAVE HELICOPTERS LTD.  
BELL 206B J'ETRANGER III (hélicoptère) C-FPQS  
LAC WALMSLEY (TERRITOIRES DU NORD-OUEST)  
2 SEPTEMBRE 1994**

**RAPPORT NUMÉRO A94W0162**

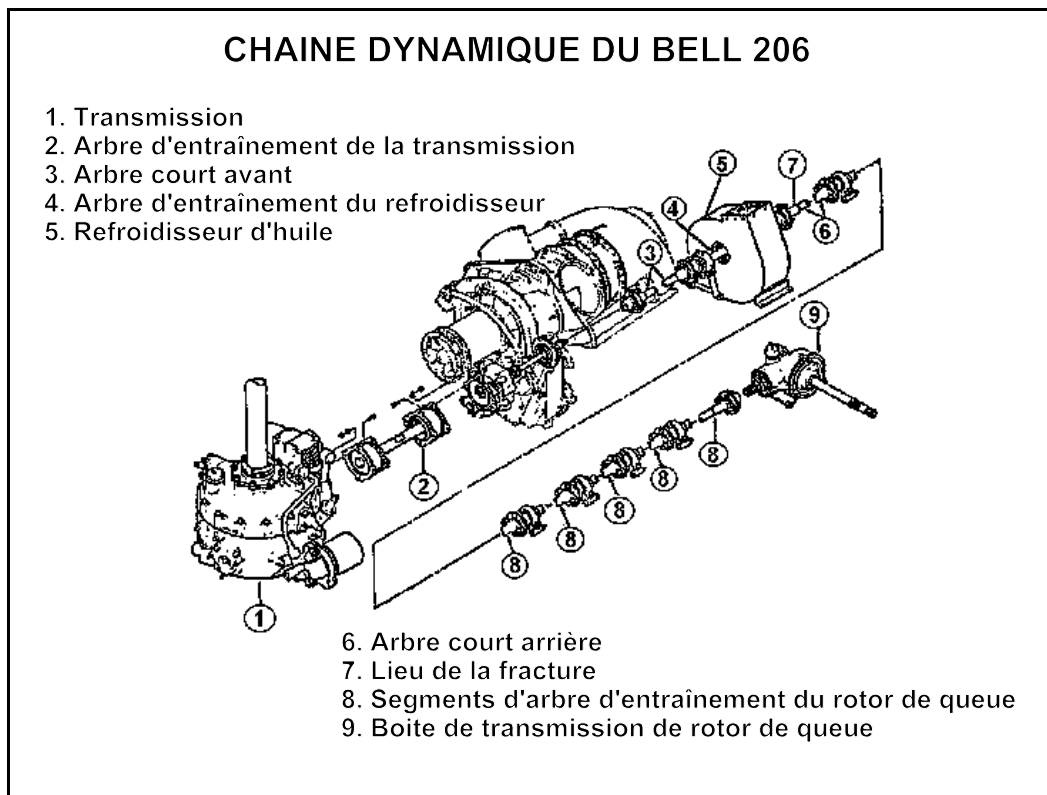
**Figure 1 - Chaîne dynamique du Bell 206**

Le système d'entraînement du rotor de queue du Bell 206B JetRanger III comporte un arbre court avant, un arbre d'entraînement du refroidisseur d'huile, un arbre court arrière, et cinq segments d'arbre d'entraînement du rotor de queue arrière. L'arbre court avant et l'arbre d'entraînement du refroidisseur d'huile sont en acier. L'arbre court arrière et les segments de l'arbre d'entraînement du rotor de queue sont en aluminium. Des raccords souples en acier laminé relient les arbres entre eux.

Les Bell 206B portant les numéros de série 4004 et moins, comme l'hélicoptère accidenté, sont équipés d'un arbre court arrière ouvert aux deux extrémités. Les Bell 260B portant les numéros de série 4005 et plus ont un arbre (réf. 206-040-369-1) de diamètre légèrement plus gros et dont les extrémités sont obturées.
