RAPPORT D'ENQUÊTE SUR ÉVÉNEMENT AÉRONAUTIQUE

**PERTE D'ESPACEMENT
ENTRE
LE BOEING 757 C-FOOH
DE CANADA 3000
ET
LE BOEING 767 N322AA
D'AMERICAN AIRLINES INC.
NATASHQUAN (QUÉBEC)
LE 16 SEPTEMBRE 1995**

RAPPORT NUMÉRO A95A0167

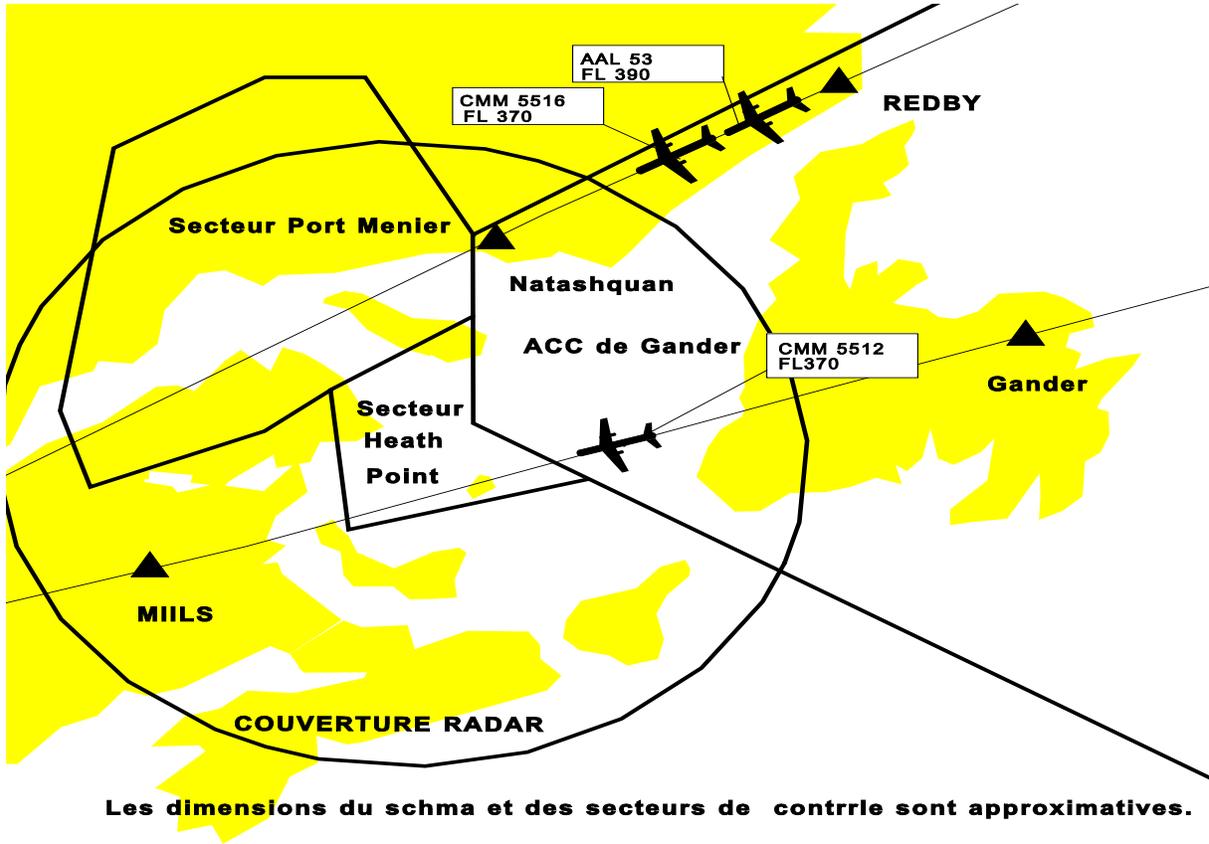
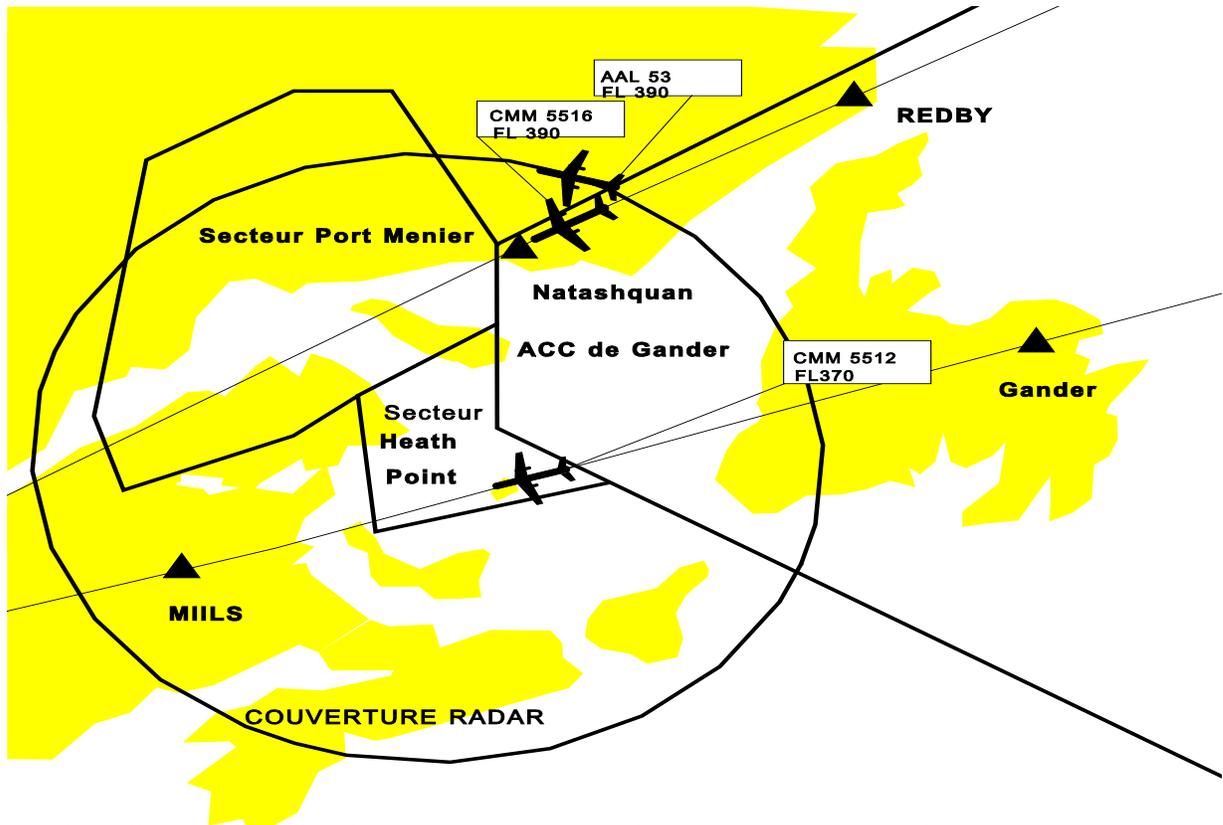
Le Boeing 757 de Canada 3000 (indicatif d'appel Elite 5516) en provenance du Danemark volait en direction ouest vers Toronto, au niveau de vol (FL) 370, en passant par REDBY et Natashquan. Le Boeing 767 d'American Airlines (AAL 53) qui arrivait d'Écosse volait en direction ouest au FL390 vers Chicago, en passant lui aussi par REDBY et Natashquan. Le Boeing 757 de Canada 3000 (Elite 5512) effectuait une liaison entre Londres et Montréal, au FL370, en passant par Gander et MIILS. (Voir la figure 1.)
