RAPPORT D'ENQUÊTE SUR ACCIDENT AÉRONAUTIQUE

RUPTURE DU TRAIN D'ATTERRISSAGE ET CHAVIREMENT

**ENTERLAKE AIR SERVICES LTD. (SELKIRK AIR)
BEECH AIRCRAFT CORPORATION 3T BEECH 18 C-FSFH
LAC BRADBURN (MANITOBA)
5 JUIN 1995**

RAPPORT NUMÉRO A95C0110

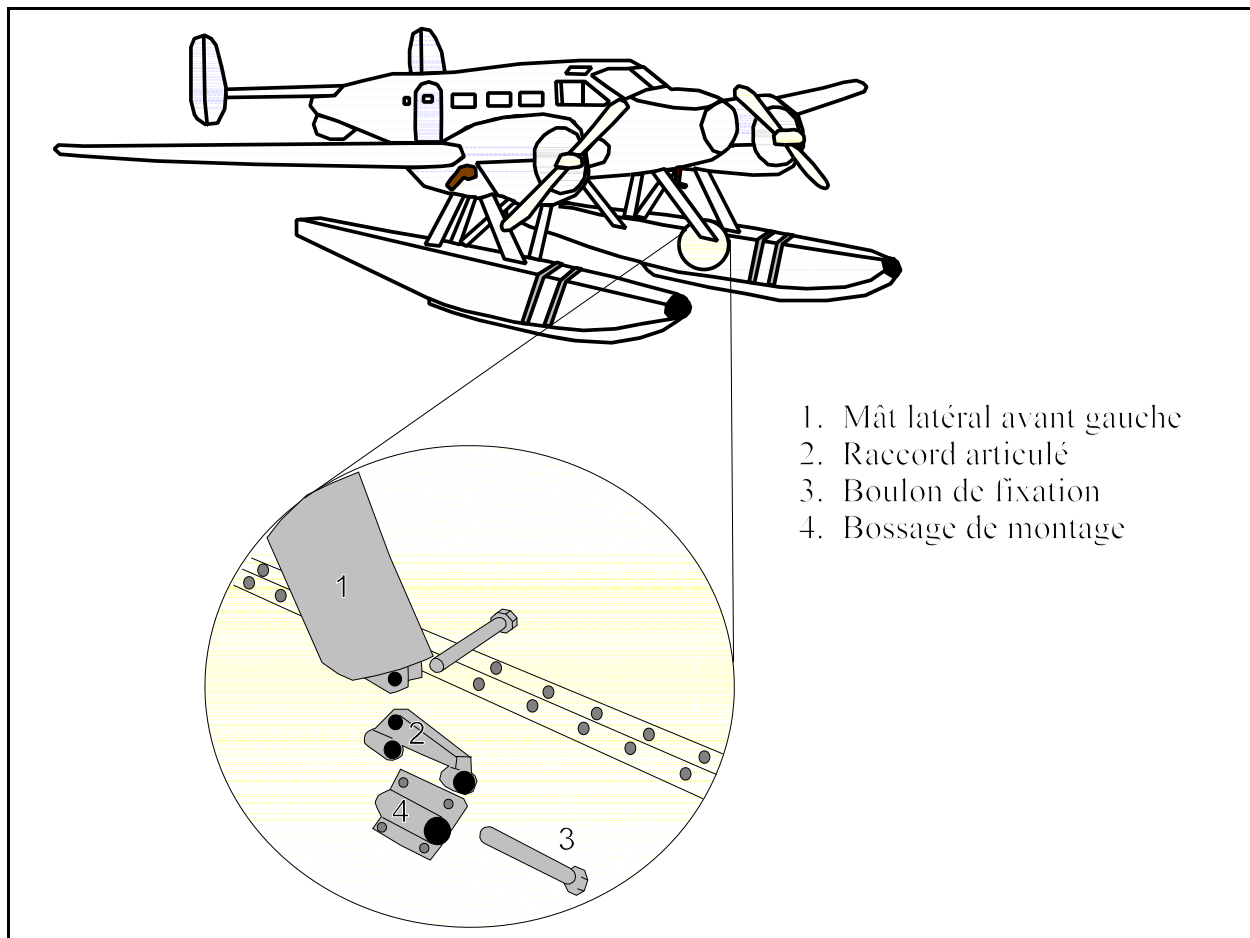
Annexe A - Vue détaillée du mât de flotteur

L'examen de l'hydravion après l'accident a révélé que les mâts verticaux avant et arrière du flotteur gauche étaient encore fixés à ce flotteur, mais que leurs raccords supérieurs (au niveau des fuseaux moteurs) étaient tordus et présentaient des signes de rupture par surcharge. Le raccord à oeil du mât latéral diagonal s'est rompu au niveau du raccord articulé à l'endroit où il se fixe au flotteur. Le boulon de fixation supérieur du mât latéral arrière au niveau du fuselage était tordu, et le boulon du raccord articulé arrière, à l'aide duquel ce dernier et le mât diagonal sont fixés au bossage de montage arrière du flotteur, était rompu. Le bossage de montage situé sur le flotteur présentait des signes de bavures. Le mât latéral avant était encore fixé au fuselage; le boulon de fixation était en place, et le raccord présentait peu de dommages. L'extrémité flotteur du mât latéral avant comprend un raccord articulé qui se fixe à un bossage de montage situé sur le flotteur. Ni le raccord articulé avant gauche ni le bossage de montage correspondant ne présentaient de dommages ou de déformation; le boulon de montage et l'écrou n'ont pas été récupérés.

Le raccord articulé du mât latéral avant et le bossage de montage correspondant situé sur le flotteur, et le raccord articulé arrière, avec l'extrémité fixée du boulon à oeil du mât diagonal, ont été envoyés au Laboratoire technique du BST pour examen. Après avoir examiné le raccord articulé avant et le bossage de montage, le Laboratoire technique a conclu que le boulon de fixation ne s'est probablement pas rompu, mais qu'il se serait dégagé, soit parce que l'écrou n'était pas monté, soit parce que cet écrou s'était dévissé complètement en

service. L'alésage du bossage de montage avant du flotteur présentait des marques annulaires sur une bande étroite centrée à un demi-pouce environ de l'extrémité arrière. Ces marques semblaient être récentes, et leur forme correspondait à celle des filets d'un boulon AN7, qui est le type spécifié du boulon de fixation manquant. Le Laboratoire technique a conclu que les marques ont probablement été produites sur l'ensemble par des charges latérales pendant que le boulon était partiellement retiré. On a constaté que le boulon qui fixe le raccord articulé arrière au bossage de montage arrière s'était déformé et rompu à cause d'une combinaison de contraintes de cisaillement et de traction et qu'il ne présentait pas de signes de rupture progressive. Le raccord articulé était tordu, mais non rompu. On a découvert que le boulon à oeil fixant le raccord articulé au mât diagonal était déformé et rompu; les surfaces de la fracture étaient obliques à 45 degrés, ce qui est typique d'une surcharge de traction. On a découvert de la corrosion de surface modérée sur la paroi interne du boulon et sur les surfaces de la fracture. Une partie de la corrosion interne était peut-être présente avant la fracture, mais elle n'a pas aminci de façon importante la paroi du boulon ni contribué à la fracture. Il n'y avait aucun signe d'amorce de crique ni de rupture progressive.

Après avoir examiné le raccord articulé avant et le bossage de montage, le Laboratoire technique a conclu que le boulon de fixation ne s'est probablement pas rompu, mais qu'il se serait dégagé, soit parce que l'écrou n'était pas monté, soit parce que cet écrou s'était dévissé complètement en service. Puisque le pilote aurait, semble-t-il, vérifié les raccords des flotteurs avant d'entreprendre le premier vol de la journée, il est probable que le boulon est sorti du raccord pendant les deux vols effectués le jour de l'accident. À cause de l'aile basse, de l'emplacement de la porte principale et de la configuration du train d'atterrissage de l'hydravion, une défektivité dans la zone où sont situés les raccords avant des flotteurs serait plus difficile à déceler que dans le cas d'autres types d'hydravion. À cause de l'absence de dommages sur les raccords du mât diagonal avant et des dommages dus à une rupture en surcharge sur les autres raccords du flotteur, il est probable que la perte du boulon du raccord articulé avant a amorcé une série de ruptures qui a donné lieu à la séparation du flotteur de l'hydravion pendant l'accident.
