**RAPPORT D'ENQUÊTE SUR ÉVÉNEMENT AÉRONAUTIQUE**

**PERTE DE PUISSANCE - PROBLÈME MÉCANIQUE**

**SKYTECH AVIATION LTD.  
BELL 206B JETRANGER (hélicoptère) C-GXNM  
4 mi au nord-ouest de DRYDEN (ONTARIO)  
7 JUILLET 1995**

**RAPPORT NUMÉRO A95C0149**

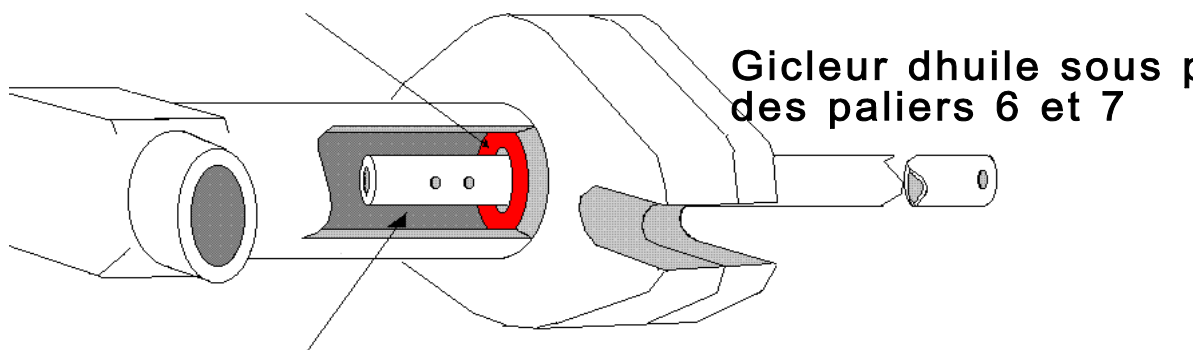
### Accumulation du carbone

Un raccord (réf. n° 6848194C), couramment appelé raccord en té, fournit de l'huile sous pression au gicleur d'huile sous pression des paliers 6 et 7 et à la conduite d'alimentation en huile sous pression du palier numéro 8. L'entrée du raccord en té est protégée par un filtre. Au montage, la partie supérieure du gicleur d'huile sous pression des paliers 6 et 7 est introduite à la base du raccord en té pour constituer un tube à l'intérieur du raccord en té. On obtient alors une cavité entre le tube et les parois internes du raccord (voir la figure 1).

Le Laboratoire technique du BST a déterminé que le gicleur d'huile sous pression des paliers 6 et 7 avait été bloqué par une particule de carbone dur. Un morceau de carbone dur a aussi été retrouvé dans la conduite d'alimentation en huile du palier numéro 8. Les deux particules de carbone étaient trop grosses pour être passées dans le filtre du raccord en té. L'inspection de ce raccord a révélé une accumulation de carbone dur dans la zone située entre le tube et la paroi interne de la base du raccord en té. L'accumulation de carbone était excessive compte tenu de la durée en service depuis l'inspection relative à la lettre d'information du distributeur (DIL) 155. Au moyen d'un microscope électronique à balayage (MEB), on a comparé un échantillon de carbone prélevé à la base du raccord en té aux particules de carbone. Il n'a pas été possible de déterminer avec

certitude si les deux particules provenaient de la base du raccord en té; toutefois, la particule de carbone provenant du gicleur sous pression présentait une courbe uniforme dont le rayon correspondait à la courbe du passage intérieur de la base du raccord en té. Une analyse radiographique aux rayons X diffusés a montré que les trois particules de carbone provenaient probablement du même matériau brûlé ou d'une réaction de combustion, ou les deux. La particule de carbone qui a bloqué le gicleur d'huile sous pression des paliers 6 et 7 provenait fort probablement de la base du raccord en té.

La conception de l'ensemble raccord en té et tube favorise la formation de carbone entre la paroi interne du raccord en té et le tube du gicleur d'huile sous pression des paliers 6 et 7, où l'huile s'accumule. Un dépôt de carbone dur s'est formé à cet endroit du raccord en té. L'accumulation de carbone a été jugée excessive compte tenu des heures de service depuis la fin de l'inspection de la révision majeure.

Un examen des procédures d'inspection et de nettoyage du raccord en té a révélé qu'il est possible que les procédures publiées qui étaient en vigueur pour l'inspection et la révision puissent ne pas permettre d'assurer le nettoyage adéquat de toute accumulation de carbone dans la cavité située à la base du raccord en té sous pression. Il est possible que l'immersion dans un bain alcalin pendant la révision et que l'alésage de l'orifice de sortie au moyen d'un foret pendant le nettoyage sur le terrain puissent ne pas permettre d'assurer que toute accumulation de carbone a été éliminée. L'accumulation de carbone à la base du raccord en té est difficile à inspecter parce qu'elle se trouve de l'autre côté de l'ouverture d'accès pour l'inspection, soit l'orifice de sortie situé au bas du raccord en té. Les procédures d'inspection courantes n'indiquent pas comment accéder à cette zone cachée pour confirmer qu'elle est exempte de carbone.
