RAPPORT D'ENQUÊTE SUR ÉVÉNEMENT AÉRONAUTIQUE

PANNE RÉACTEUR

AIRBUS A320-211 C-FFWJ

RAPPORT NUMÉRO A9500232

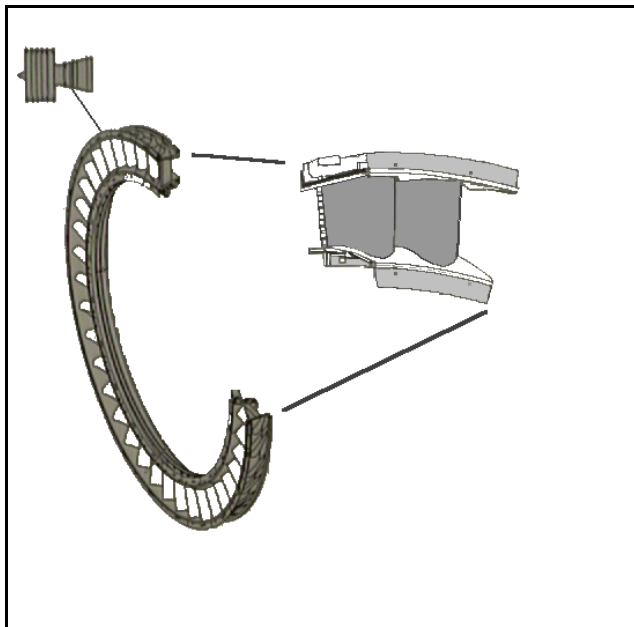
Le réacteur en panne a été enlevé de l'avion et expédié à l'installation de démontage des moteurs d'Air Canada, à Montréal, où il a été démonté et inspecté. L'inspection a révélé d'importants dommages internes au distributeur de la turbine haute pression (DTHP) et à des parties de la turbine haute pression (THP) se prolongeant vers l'arrière à des parties de la turbine basse pression (TBP). La nature et l'ampleur des dommages correspondent à une défaillance initiale dans les parties du distributeur de la turbine haute pression et de la turbine haute pression.

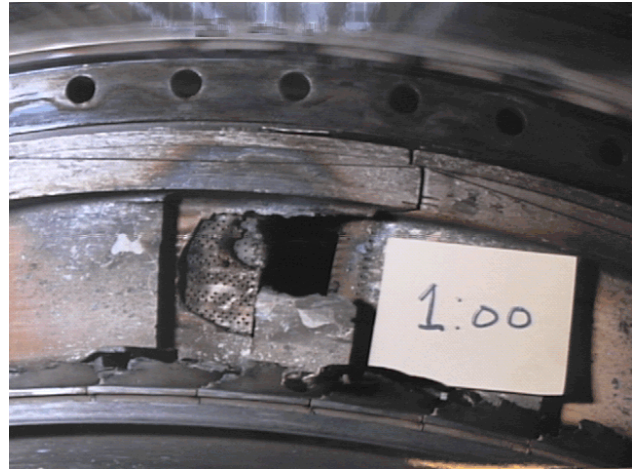
Les étiquettes de bon fonctionnement/remise en service après maintenance des segments du DTHP indiquaient que les pièces avaient été réparées par procédé «PACH» [réfection de composants alliés criqués] pour une évaluation en service. Des dommages par impact, un bleuissement causé par la chaleur, des criques de bord de fuite et le bris des coins de bords de fuite ont été relevés perpendiculairement au bord de fuite de toutes les aubes directrices du DTHP. Cinq aubes directrices

de sortie présentait des criques du côté convexe et des dommages de matériau. Une grande partie d'une des aubes directrices de sortie était manquante de son plateau arrière (côté convexe voisin du rotor de la turbine haute pression), et une partie connexe du bord de fuite de cette aube s'était consumée et érodée à la suite de la perte d'air de refroidissement.

Un examen des surfaces fracturées de la partie manquante de l'aube directrice de sortie de l'ensemble révèle que la séparation a été progressive et qu'elle s'est produite pendant le fonctionnement normal du réacteur.

La rupture du matériau de la face convexe de l'aube directrice correspond à une fatigue olygocyclique liée à une contrainte thermique. Lorsque le panneau s'est détaché, en raison de la perte d'air de refroidissement, le bord de fuite de l'aube a été soumis à une chaleur supérieure à celle que le matériau pouvait supporter, c'est pourquoi il s'est subséquemment consumé et érodé. L'examen du matériau de construction et du matériau de réparation a révélé qu'ils étaient tous deux conformes aux spécifications du constructeur.
