RAPPORT D'ENQUÊTE SUR ÉVÉNEMENT AÉRONAUTIQUE

INCENDIE RÉACTEUR ET ÉVACUATION

AIR CANADA
MCDONNELL DOUGLAS DC-9-32 C-FTMD
AÉROPORT INTERNATIONAL DE VANCOUVER
(COLOMBIE-BRITANNIQUE)

RAPPORT NUMÉRO A95P0138

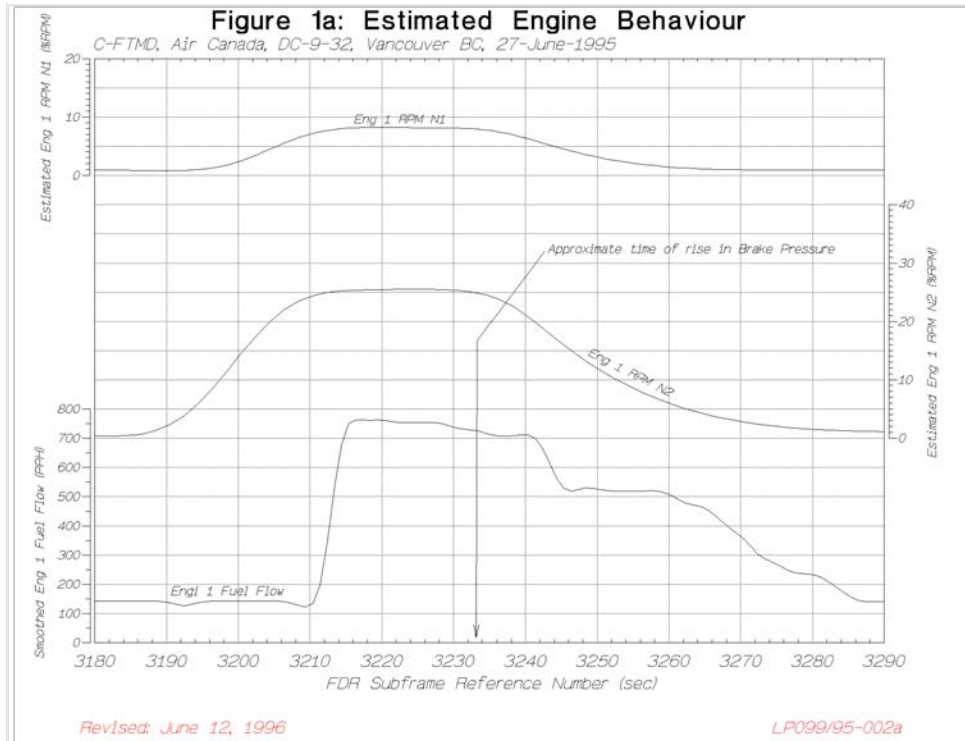
Figure 4 - Données du FDR portant sur le démarrage du réacteur gauche. (Nota : Ce schéma n'existe pas en français.)

Après que le commandant eut embrayé le démarreur, N2 a augmenté avant de se stabiliser aux environs de 25 %; le débit carburant a alors augmenté jusqu'aux environs de 750 lb/h en une seconde

Après une pointe aux environs de 750 lb/h, le débit carburant a baissé tout doucement à 700 lb/h en 26 secondes. Ensuite, il a chuté de façon marquée pour atteindre 525 lb/h avant de diminuer graduellement jusqu'au débit statique initial. Simultanément à cette dernière diminution du débit carburant, le régime N2 a lui aussi diminué. Les données FDR ont également montré que, au cours de tous les arrêts réacteur antérieurs à partir d'un régime N2 de l'ordre de 56 %, les valeurs enregistrées du débit carburant étaient systématiquement passées d'un débit stabilisé à 800 lb/h jusqu'à la valeur statique initiale dans les 7 secondes ou presque suivant la mise sur *OFF* de la commande de régulation carburant. De la même façon, le régime N2 diminuait à 20 % en une quinzaine de secondes, 45 secondes de plus étant nécessaires pour qu'il tombe à zéro.

Les données FDR antérieures montrent qu'il fallait en général 45 secondes pour que le réacteur s'arrête à partir d'un régime N2 de 20 %. Comme l'arrêt du réacteur a été enregistré à la réf. 3286 du FDR, cela signifie que le démarreur a été débrayé vers la réf. 3240 du FDR ou avant. Toutefois, la chute du régime N2 vers la réf. 3235 du FDR révèle que la commande de démarrage a été relâchée, chute qui a été immédiatement suivie du serrage du frein de parc à la réf. 3236 du FDR.

Étant donné que les données FDR ne présentaient pas la diminution rapide caractéristique du débit carburant du réacteur gauche normalement associée à la mise sur *OFF* de la commande de régulation carburant, il a été conclu que la commande de carburant n'a pas été mise sur *OFF* pendant la séquence de démarrage.
