RAPPORT D'ENQUÊTE SUR ACCIDENT AÉRONAUTIQUE

IMPACT SANS PERTE DE CONTRÔLE

**CESSNA 402 N67850
23 NM AU NORD-NORD-OUEST DE WABUSH (TERRE-NEUVE)
22 OCTOBRE 1995**

RAPPORT NUMÉRO A95Q0210

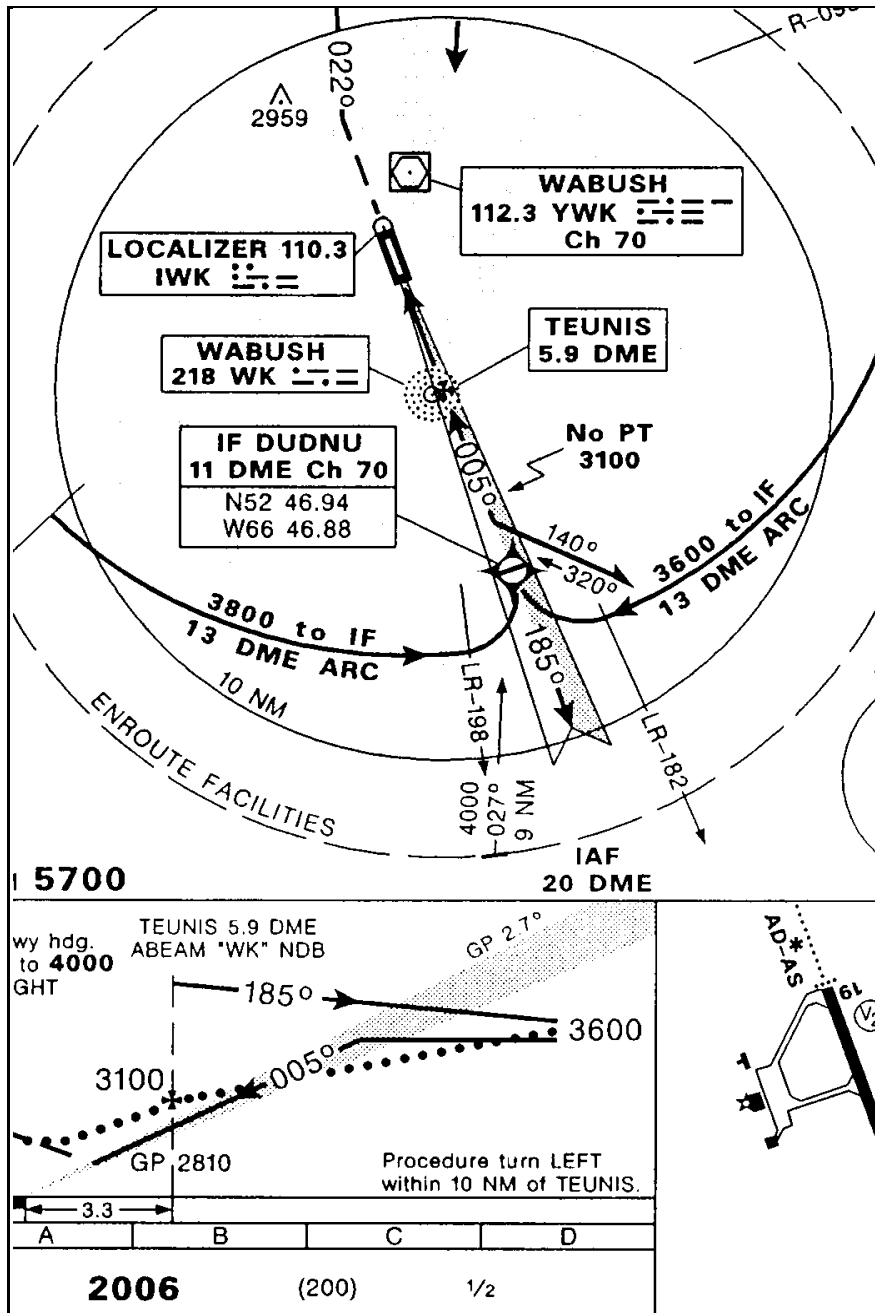
APPROCHE POUR L'AÉROPORT DE WABUSH

d'effectuer un virage en montée vers la droite sur un cap de 022 degrés magnétique tout en montant à 4 000 pieds-mer. Par la suite, il doit amorcer un virage à droite pour retourner vers le radiophare non directionnel (NDB) de WK à une altitude de 4 000 pieds-mer. (Voir l'annexe A.)

L'avion a accroché des arbres à 2 460 pieds-mer; toutefois, selon son cap et sa position, l'avion devait être au moins à 4 000 pieds-mer, qui est l'altitude minimale de sécurité dans un rayon de 25 nm du NDB WK et l'altitude d'approche interrompue. Bien que le pilote ait demandé une confirmation des altitudes quadrantales minimales et que la carte d'approche donnait les mêmes renseignements et des renseignements supplémentaires, l'avion est descendu au-dessous des altitudes minimales publiées.
