**RAPPORT D'ENQUÊTE SUR ACCIDENT AÉRONAUTIQUE**

**DÉFAILLANCE DE LA CELLULE - RUPTURE D'AILE**

**MAGAL CUBY 11 (ultra-léger) C-IEXR  
4 nm à l'ouest de LEGAL (ALBERTA)  
9 SEPTEMBRE 1995**

**RAPPORT NUMÉRO A95W0166**

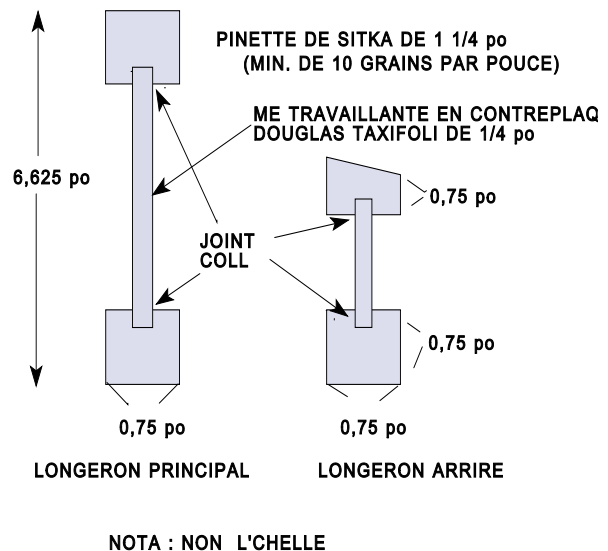
Le Cuby II est un monoplane biplace côte à côte à aile haute et à train classique. Le plan du concepteur indique que les semelles de longeron doivent avoir les dimensions transversales suivantes : les semelles supérieures du longeron principal de l'aile, qui doivent être en épinette de Sitka, doivent avoir 1 1/4 pouce de hauteur et 3/4 pouce de largeur; les semelles inférieures de longeron doivent avoir un pouce de hauteur et pouce de largeur, et elles doivent également être en épinette de Sitka. Les semelles de longeron principal doivent être reliées entre elles par une âme travaillante en Douglas taxifolié de 1/4 pouce de largeur.

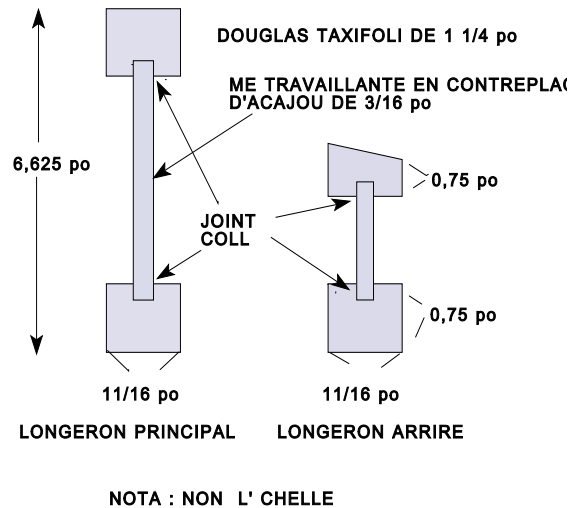
L'examen de la partie principale de l'épave a révélé que la section extérieure de l'aile gauche manquait; on l'a localisée dans un champ à 279 pieds environ au nord-est. D'autres morceaux de toile et de nervures en aluminium de l'aile gauche étaient éparpillés vers le nord-est jusqu'à une distance maximale de 1 740 pieds environ du point d'impact principal. On a découvert que les longerons en bois avant et arrière de l'aile gauche s'étaient rompus verticalement près des raccords de fixation des mâts porteurs. L'examen de ces surfaces effectué par le Laboratoire technique du BST a permis d'établir que les fractures étaient dues à des dommages par compression. Rien n'indique que les longerons de l'aile gauche aient été remplacés depuis la construction de l'ultra-léger en 1985.

Un examen a révélé que les longerons rompus de l'aile gauche n'avaient pas été fabriqués conformément au plan du concepteur. On a découvert que l'orientation du grain du bois des semelles des longerons cassés était perpendiculaire au sens recommandé et que sa rectitude était insatisfaisante. Les dimensions des semelles de longeron et des âmes étaient inférieures aux exigences; une âme en acajou de 3/16 de pouce avait été mise à la place de l'âme travaillante en contreplaqué de sapin de 1/4 de pouce indiquée sur le plan. En outre, les semelles de longeron étaient en sapin et non en épinette de Sitka comme l'indiquait le plan. Un examen plus approfondi de la conception de l'aile de l'ultra-léger a révélé que la stabilité structurale de cette dernière était discutable. Toutes les figures de voltige, particulièrement celles qui nécessitent des angles d'attaque positifs élevés pour les amorces, étaient dangereuses. L'extrémité de l'aile gauche présentait également des signes d'endommagement antérieur sous forme de réparation des longerons et de la toile. L'aile ne comportait pas d'orifices de visite permettant d'effectuer de bonnes inspections périodiques de sa structure interne.
