RAPPORT D'ENQUÊTE SUR ÉVÉNEMENT AÉRONAUTIQUE

RISQUE DE COLLISION

LE BOEING 767 P-HMCL DE MARTINAIR HOLLAND

LE BOEING 747 F-BPVS D'AIR FRANCE

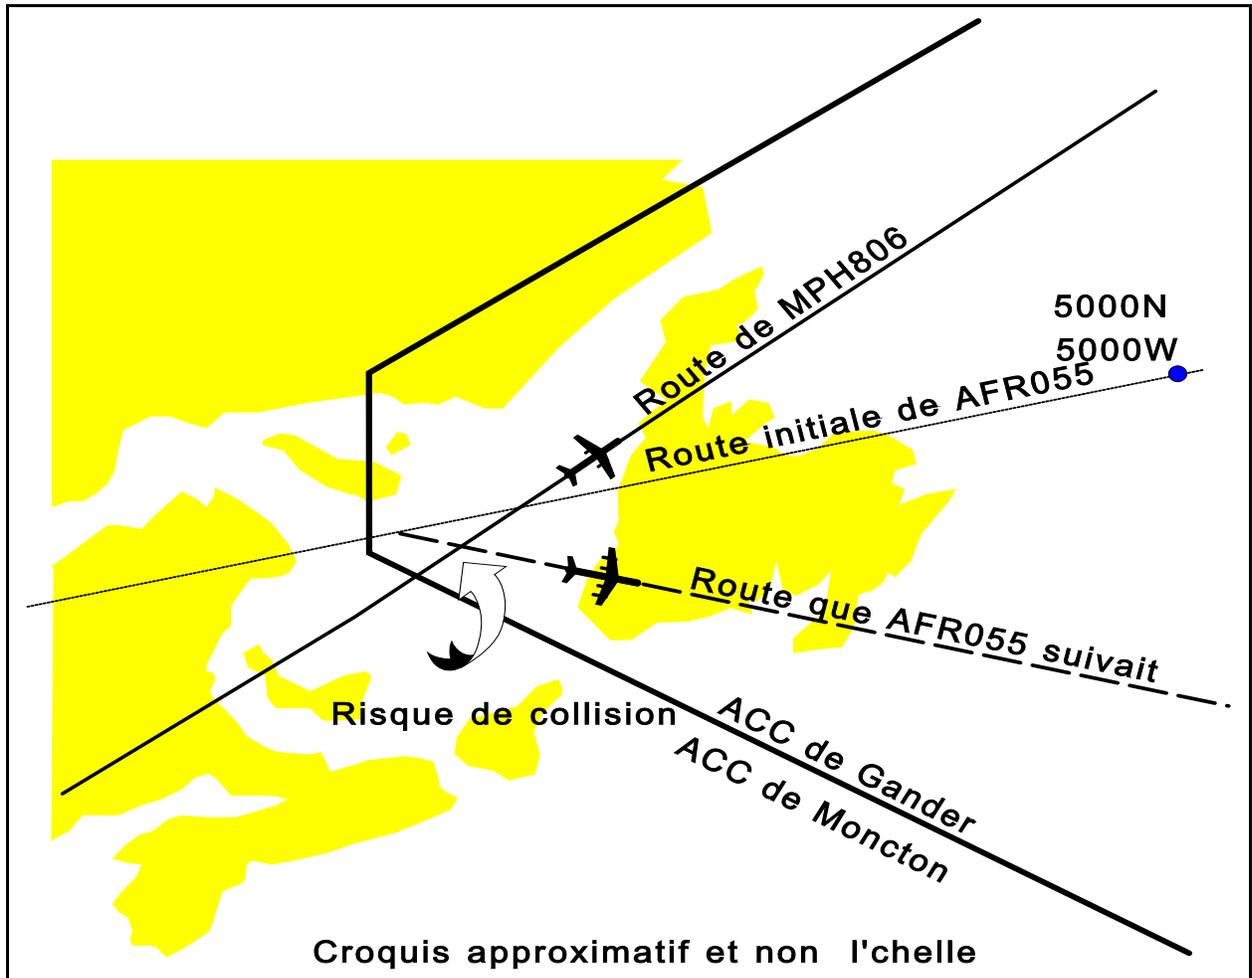
Annexe A - Trajectoires de vol

Le Boeing 767 du vol 806 de Martinair (MPH806) se dirigeait vers l'est au niveau de vol (FL) 330 et se rendait de Newark à Amsterdam en passant par EBONY et DOTTY. Le Boeing 747 du vol 055 d'Air France (AFR055) qui assurait la liaison entre Chicago et Paris se dirigeait vers l'est au FL330 en passant par le VOR (radiophare omnidirectionnel) de Killaloe et Gander. Les deux appareils se trouvaient sur des routes convergentes. (Voir l'annexe A.)

À 23 h 15 min 47 s, MPH806 et AFR055 ont été transférés au contrôleur de Gander qui, à 23 h 18 min 30 s, a demandé à AFR055 de procéder directement vers St. John's. Ce changement de route d'AFR055 s'est traduit par un changement de cap de 20 degrés et est à l'origine du véritable point de convergence avec MPH806. Par la suite, le contrôleur a été incapable d'expliquer pourquoi il ne se doutait pas du conflit entre les deux avions. Un contrôleur peut afficher une ligne de relèvement constant (RBL) entre deux avions qui convergent l'un vers l'autre, ce qui permet de déterminer la distance exacte entre les deux appareils. Cette ligne indique également qu'il y a un risque de conflit. Le contrôleur n'a pas affiché de RBL entre AFR055 et MPH806.
