RAPPORT D'ENQUÊTE SUR ÉVÉNEMENT AÉRONAUTIQUE

CAPOTAGE AU DÉCOLLAGE

CESSNA U206F C-GNUG
RIVIÈRE DES PRAIRIES (QUÉBEC)
20 JUILLET 1996

RAPPORT NUMÉRO A96Q0114

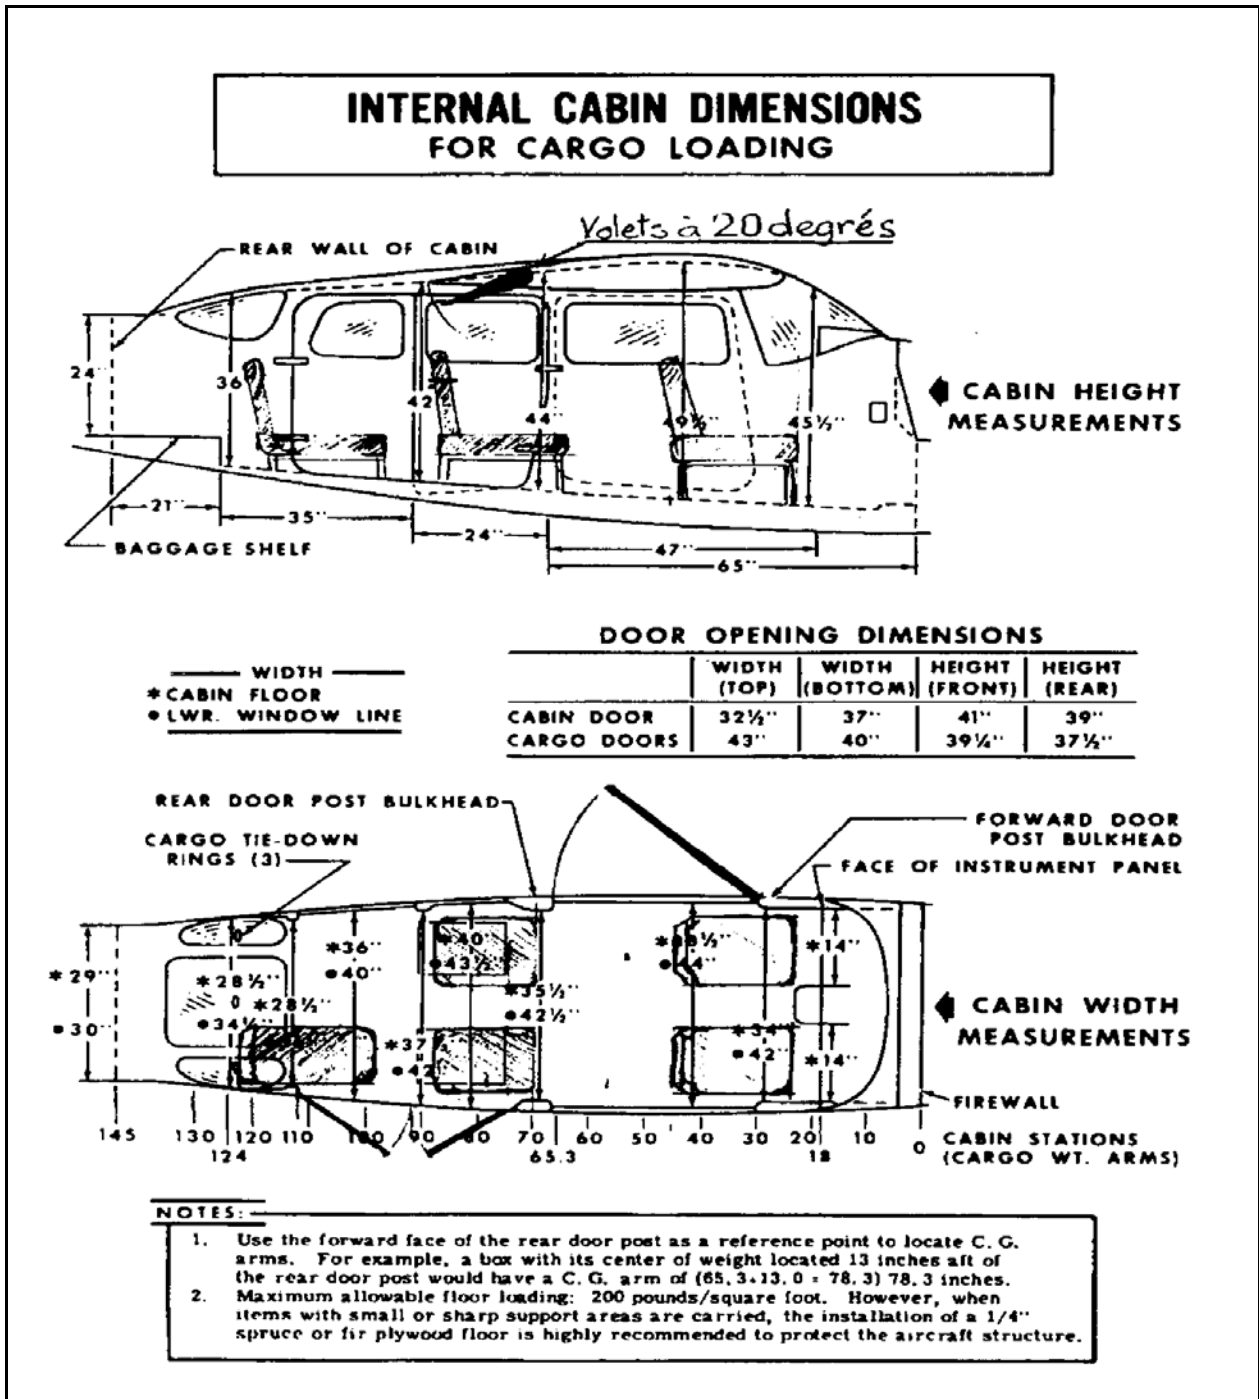
Annexe A - Schéma de la cabine

Le Cessna U206F est équipé de deux portes de sortie. Il y a la porte principale avant gauche, adjacente au siège du pilote, et une porte cargo à deux battants située à l'arrière du côté droit : le battant avant est situé vis-à-vis de la deuxième rangée de sièges, et le battant arrière est situé vis-à-vis de la dernière rangée de sièges. Tous les sièges font face vers l'avant. Le Cessna U206F est certifié dans cette configuration avec ses deux portes de sortie, en vertu de la partie 3 des Civil Air Regulations (CAR) et est par le fait même approuvé par Transports Canada.

Lorsque les volets sont sortis à 20 degrés, le battant avant de la porte cargo de ce type d'appareil ne peut s'ouvrir que de 8 cm environ, et il devient alors difficile d'ouvrir complètement le battant arrière de la porte cargo. Cette difficulté est connue des pilotes et des exploitants de ce type d'appareil, mais n'est pas mentionnée dans le manuel du propriétaire (*Owner's Manual*) de l'aéronef. Dans le cas de cet accident, rien n'indique que les deux battants aient été ouverts, malgré les éléments de preuve qui indiquent que le battant avant de la porte cargo a été forcé de l'intérieur.

7. L'ouverture des battants de la porte cargo arrière du Cessna U206F est complexe et difficile si les volets sont sortis à 20 degrés; cette difficulté est encore plus grande si l'hydravion est submergé et repose sur le dos.
