RAPPORT D'ENQUÊTE SUR ÉVÉNEMENT AÉRONAUTIQUE

ATTERRISSAGE TRAIN RENTRÉ

COUGAR HELICOPTERS INC.
EUROCOPTER AS332L
SUPER PUMA (hélicoptère) C-GQCH
ST. JOHN'S (TERRE-NEUVE)
1^{er} JUILLET 1997

RAPPORT NUMÉRO A97A0136

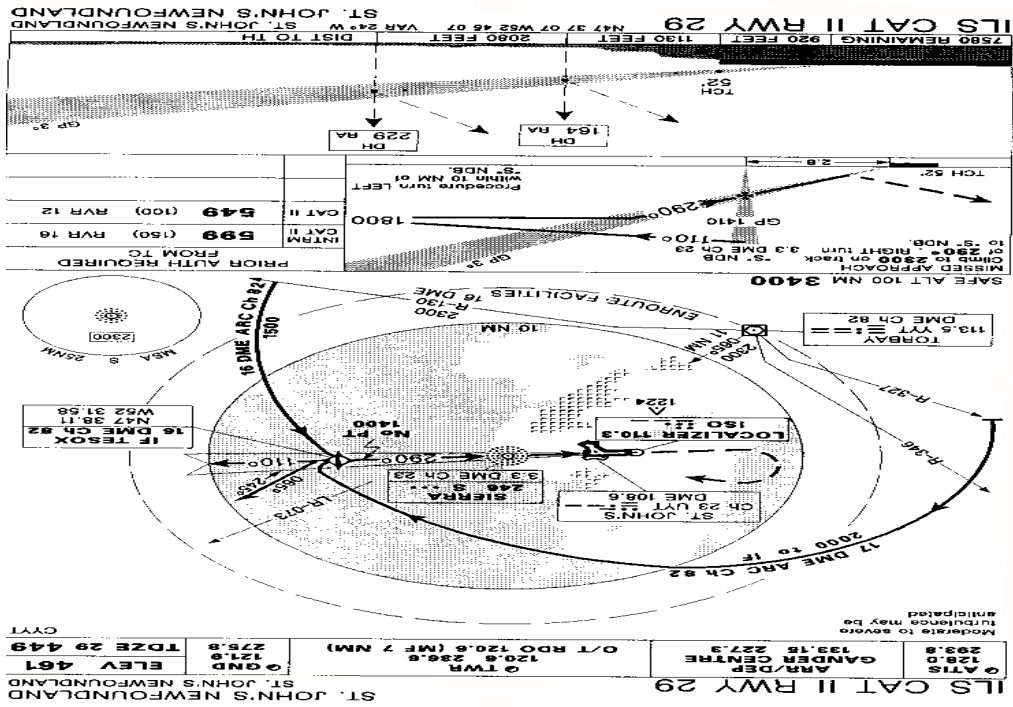
Annexe A -

La chronologie des événements en vol a été établie grâce aux enregistrements radio et aux données radar du contrôle de la circulation aérienne (ATC). À 19 h 26, soit une quarantaine de minutes avant l'atterrissage et à quelque 95 milles à l'est de St. John's, l'équipage, qui utilisait l'indicatif d'appel Cougar 33, a appelé par radio le centre de contrôle régional (ACC) de Gander et a demandé l'autorisation de procéder vers l'aéroport de St. John's. Cougar 33 a été autorisé à se rendre directement vers l'aéroport à une altitude de 4 000 pieds asl, et l'équipage a été avisé que la piste 29 était celle qui offrait la meilleure visibilité à l'atterrissage avec une portée visuelle de piste (RVR) de 1 800 pieds, mais que la visibilité fluctuait. À quelque 12 minutes ou 28 milles de la piste, le centre de Gander a autorisé Cougar 33 à descendre à 3 000 pieds asl et, trois minutes plus tard, il l'a autorisé à descendre à 2 400 pieds asl. Deux minutes après, à 16 milles à l'est-sud-est de l'aéroport, le centre de Gander a autorisé Cougar 33 à faire une approche ILS directe sur la piste 29 de l'aéroport de St. John's après un survol du repère d'approche TESOX (voir annexe A).

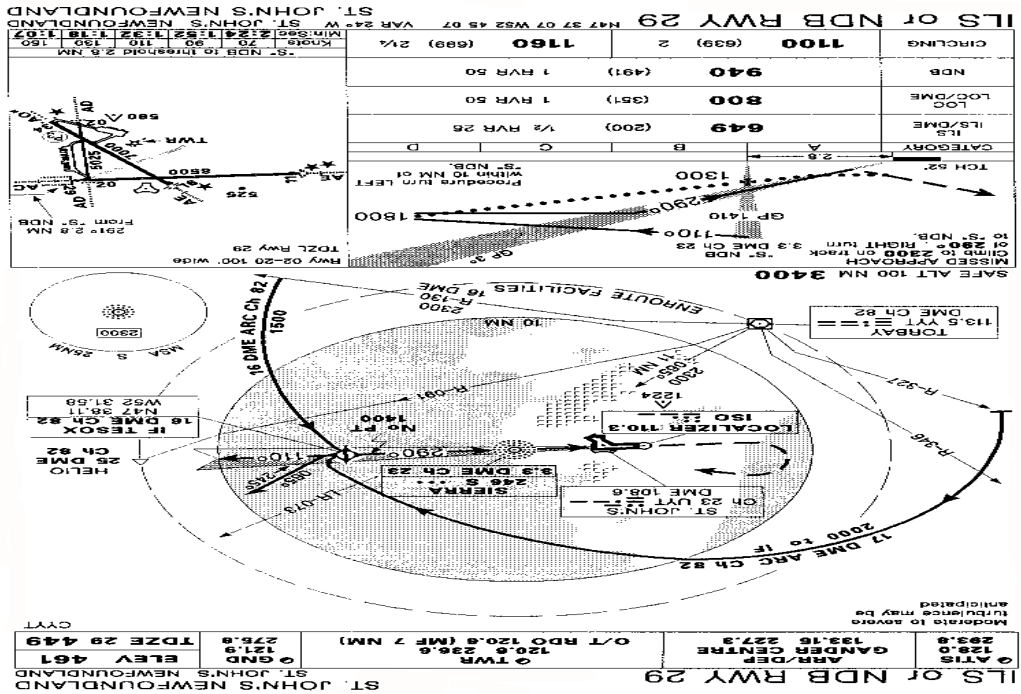
Annexe B - Cartes des procédures d'approche aux instruments

accordée à l'exploitant par Transports Canada⁴. L'hélicoptère était équipé conformément aux exigences des *Normes de service aérien commercial* stipulées dans la spécification d'exploitation, laquelle exige que l'hélicoptère possède deux indicateurs de radioaltimètre en état de marche et en fonctionnement pourvu d'une fonction d'alerte d'altitude. En vue de l'approche pendant le vol de l'accident, les pilotes ont réglé leur indicateur de radioaltimètre à la hauteur présélectionnée de 100 pieds, ce qui correspondait à la hauteur prévue au-dessus du point de toucher à la hauteur de décision réduite. Les cartes des procédures d'approche ILS de catégorie I publiées dans le *Canada Air Pilot* sont basées sur le fait que les pilotes doivent surveiller les indications de l'altimètre barométrique pour déterminer la hauteur de décision en approche, et elles ne donnent aucune altitude de référence au radioaltimètre.

Bien que ce ne soit pas le cas pour toutes les pistes équipées d'un système d'approche ILS, la piste 29 de l'aéroport de St. John's est équipée d'un ILS de catégorie II qui permet aux aéronefs et aux équipages dûment qualifiés et équipés d'effectuer des approches ILS jusqu'à une hauteur de décision de 100 pieds. La procédure d'approche publiée pour l'approche ILS de catégorie II de la piste 29 (voir annexe B) indique une hauteur de décision de 100 pieds au-dessus de la zone de toucher des roues, ce qui correspond à 549 pieds asl affiché à l'altimètre barométrique et à 164 pieds au-dessus du sol affiché au radioaltimètre. La carte de la procédure d'approche aux instruments décrivant la procédure d'approche de catégorie II de la piste 29 comprend un schéma qui montre la pente ascendante du sol en direction du seuil de la piste 29 de l'aéroport de St. John's.
